**“CONTROL DE CALIDAD EN LA EJECUCIÓN DEL MONTAJE DE
ESTRUCTURAS DE ACERO GALVANIZADO PARA LOS PROYECTOS ISLA
TEJA I Y LOS ROBLES ISLA TEJA II”**

**Tesis para optar al título de
Ingeniero constructor**

MABEL TAMARA INOSTROZA SAAVEDRA

2006

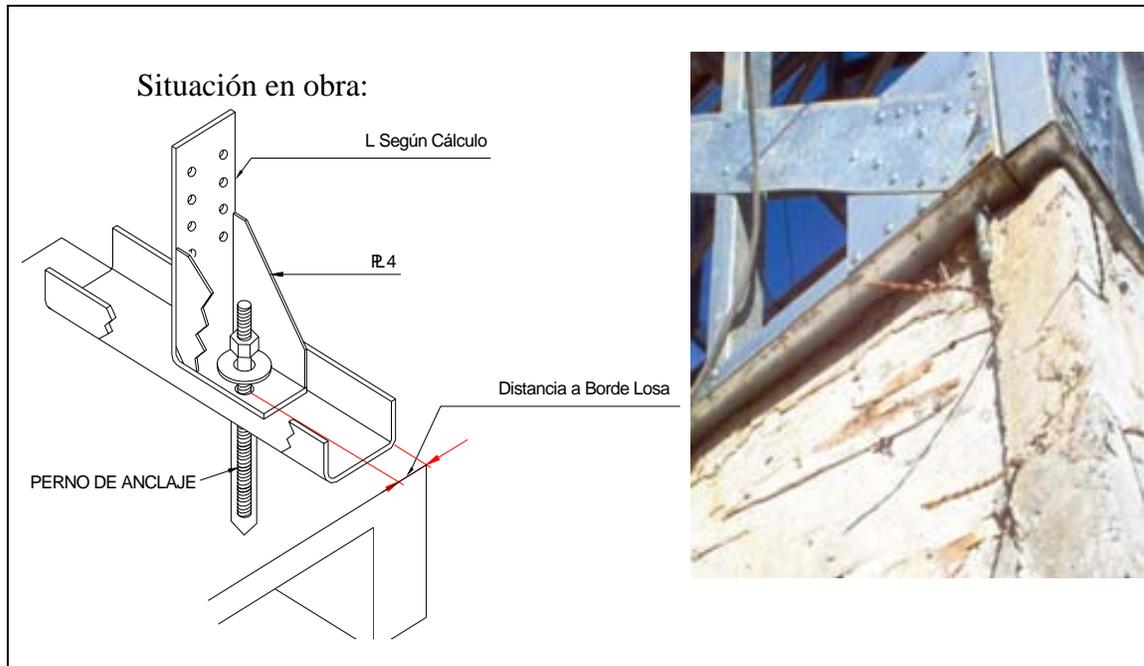
1.3. Pernos de expansión de anclajes no se anclan a la losa.

- Gran dificultad existía al instalar anclajes en estructuras de tabiques, puesto que no existe el espacio suficiente para manipular el taladro, de manera que éste se manejaba de manera oblicua, siendo instalados en el borde de la losa, originaba el desprendimiento de ésta. Por otro lado, al introducir el taladro, éstos colisionaban con la enfierradura del borde de losa, lo que obstaculizaba aún mas el trabajo.
- Disposición tomada: Se inyecta enfierradura de \varnothing 8mm con puente adherente de unión enfierradura - hormigón, a cada lado del perno utilizado como anclaje, todo impregnado nuevamente en puente adherente para luego aplicar mortero de nivelación.
- Respuesta a Informe de No Conformidad: “Se acepta solución con reparación epóxica”

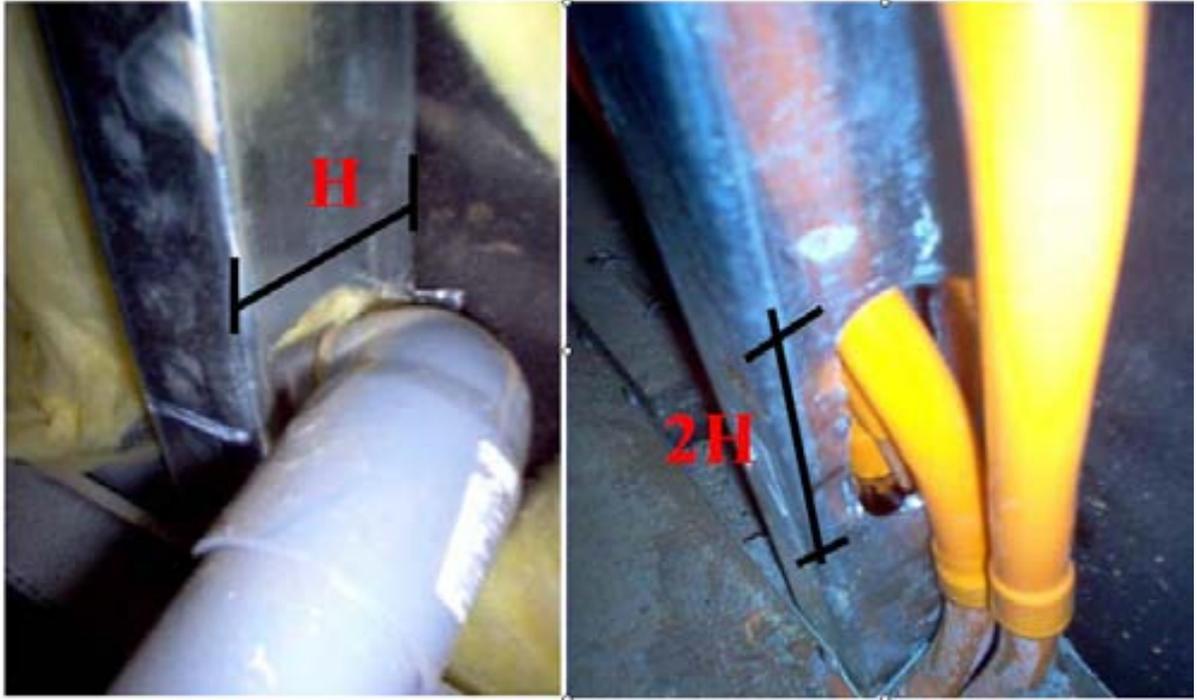
- Se perforan pies derechos producto de pasadas de ductos no consideradas en planos de estructuras.
- Disposición tomada: No existe.
- Respuesta a Informe de No Conformidad: “Longitud tolerable $2H$ altura de la sección. Elementos en general no perforables a mayores o iguales a $1/3h$ (transversal) y menor o $= a 2H$ (longitudinal): Pies derechos esquineros u bordes de vanos”.

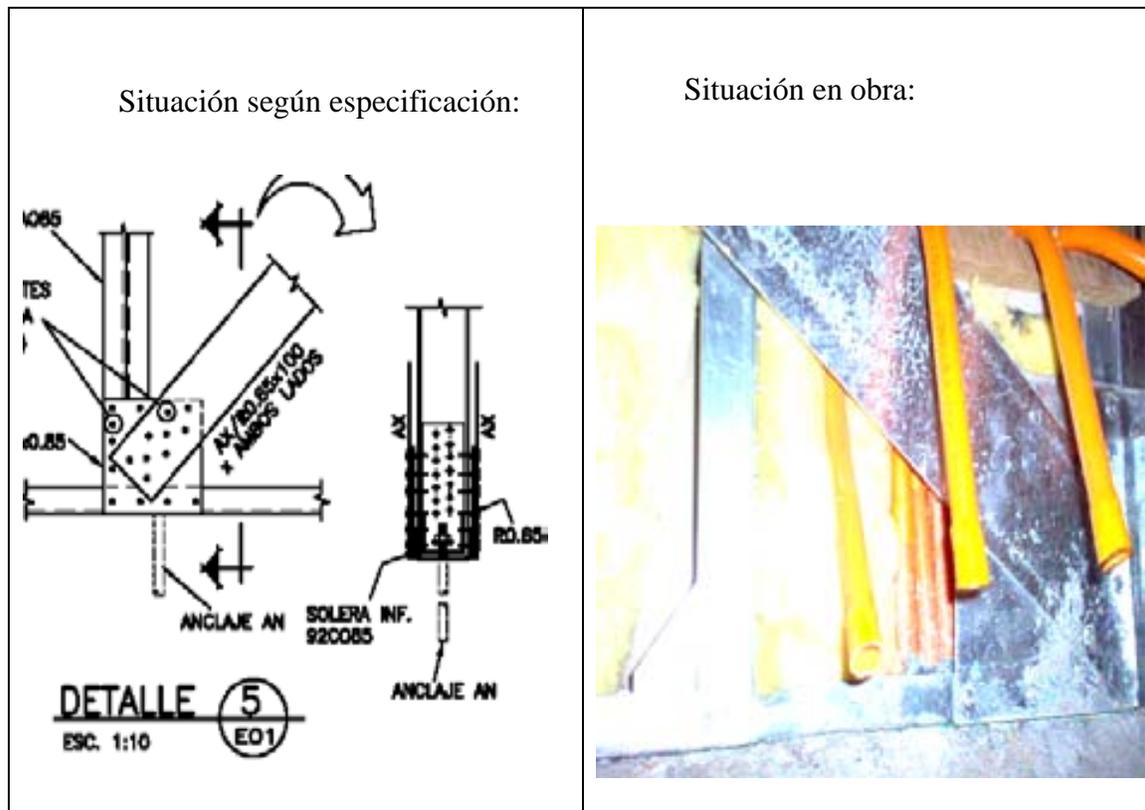
1.10. Anclaje AN no se encuentra según lo especifica plano.

- Producto de instalación de ductos eléctricos u otros inconvenientes, anclaje AN no se encuentra en pie derecho en que se establece pletina y diagonal de detalle 5.
- Disposición tomada: Se instala anclaje en pie derecho sub – siguiente.
- Respuesta a Informe de No Conformidad: “En caso de desplazarse el punto de anclaje se deberá colocar la diagonal llegando a ésta misma posición de anclaje. En vivienda construida se acepta solución de obra”.

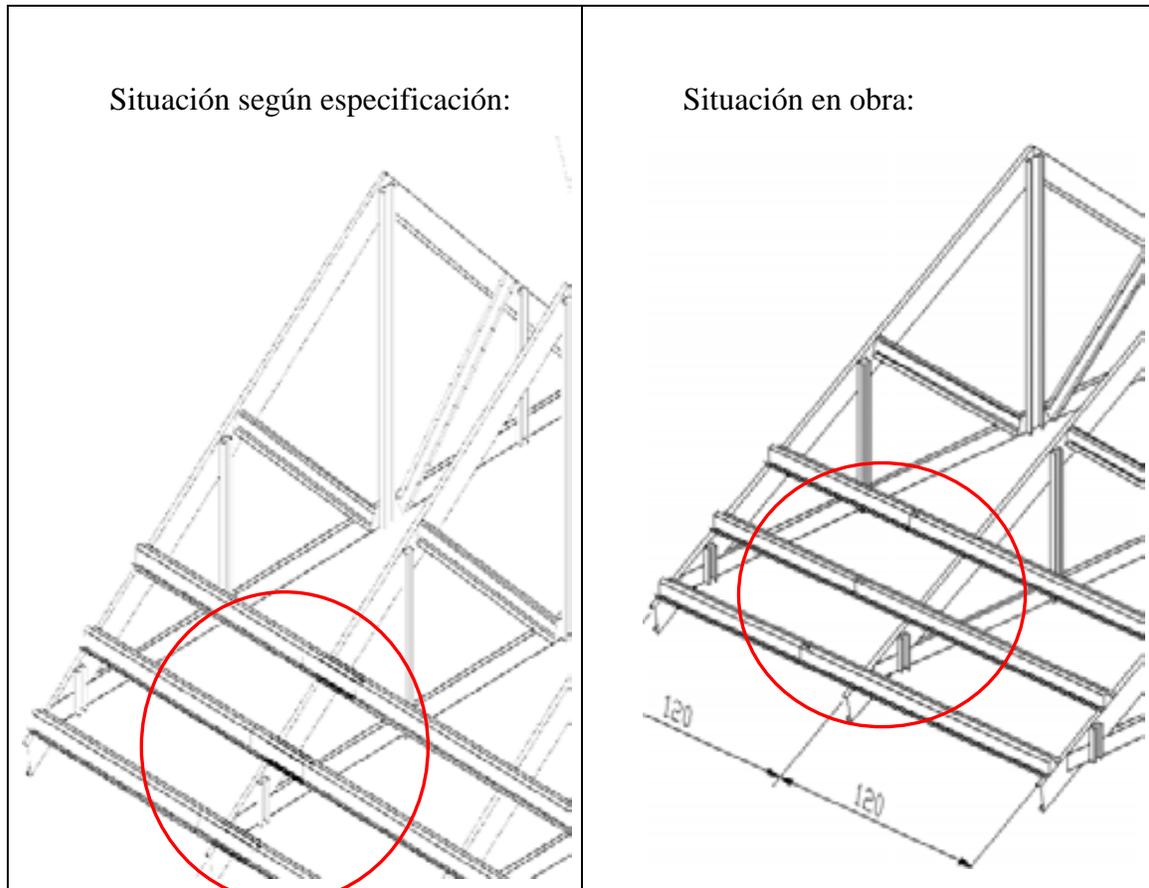
1.12. Traslapo de costanera se efectúa entre cercha y cercha.

- Según lo especificado, ésta se debe realizar sobre las cerchas.
- Disposición tomada: No Existe.
- Respuesta a Informe de No Conformidad: “Se acepta como excepción desfase 10-15cm”.

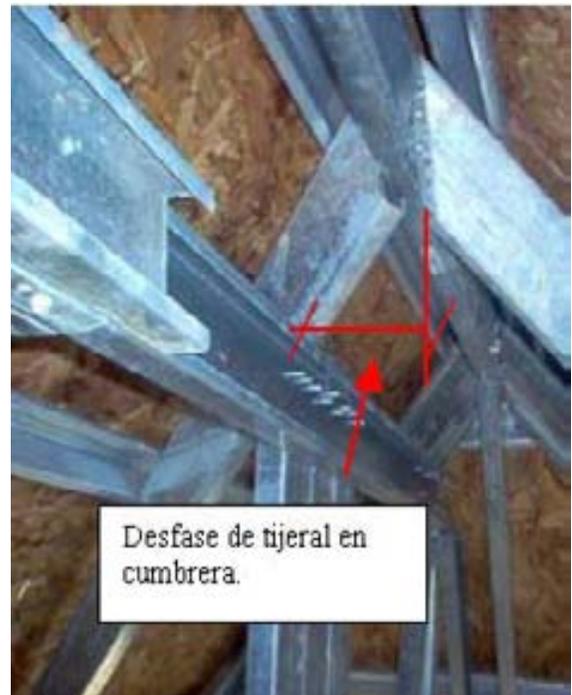
- Existe un desfase lateral de tijeral de estructura de Metalcon, en sector Baño 2. Gac 07 B.
- Disposición tomada: No existe.
- Respuesta a Informe de No Conformidad: “Se acepta solución de cumbrera de sector baño con desfase lateral de tijeral”.

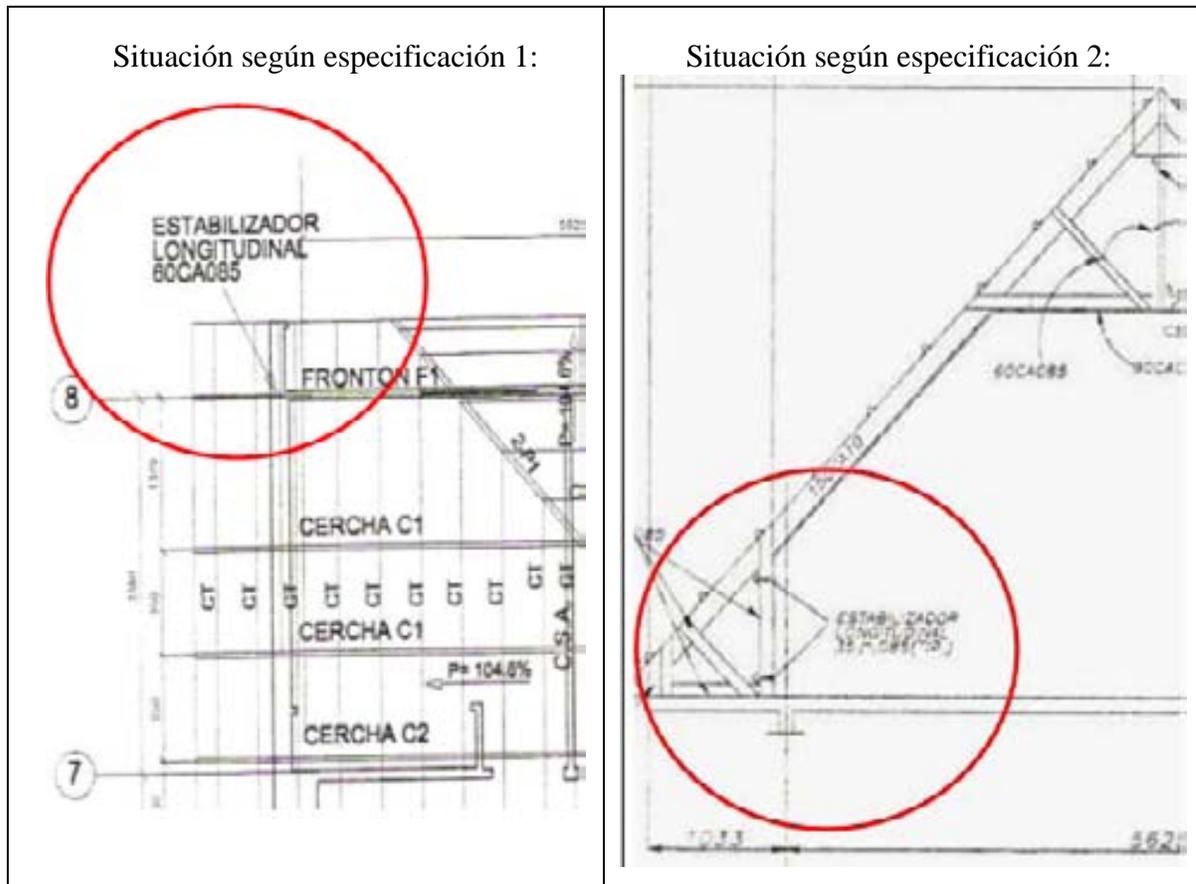
2.4. Contradicción en plano de estructura planta y de elevación de cerchas con respecto a estabilizadores.

- Se solicita aclaración con respecto al plano de estructura de Metalcon el cual en planta muestra solo estabilizadores longitudinales de 60CA085. En elevación de cerchas C1 marca estabilizadores de perfil omega 035 y 085mm de espesor. Modelo Gac 07B.
- Disposición tomada: Se instalan perfiles omegas de 035mm de espesor.
- Respuesta a Informe de No Conformidad: “Para casos en general se acepta solución de estabilizadores indicado en plano Gac 07b, sección A, perfil 60CA85 en horizontal superior y verticales en los casos de revestimiento tipo Northway”.

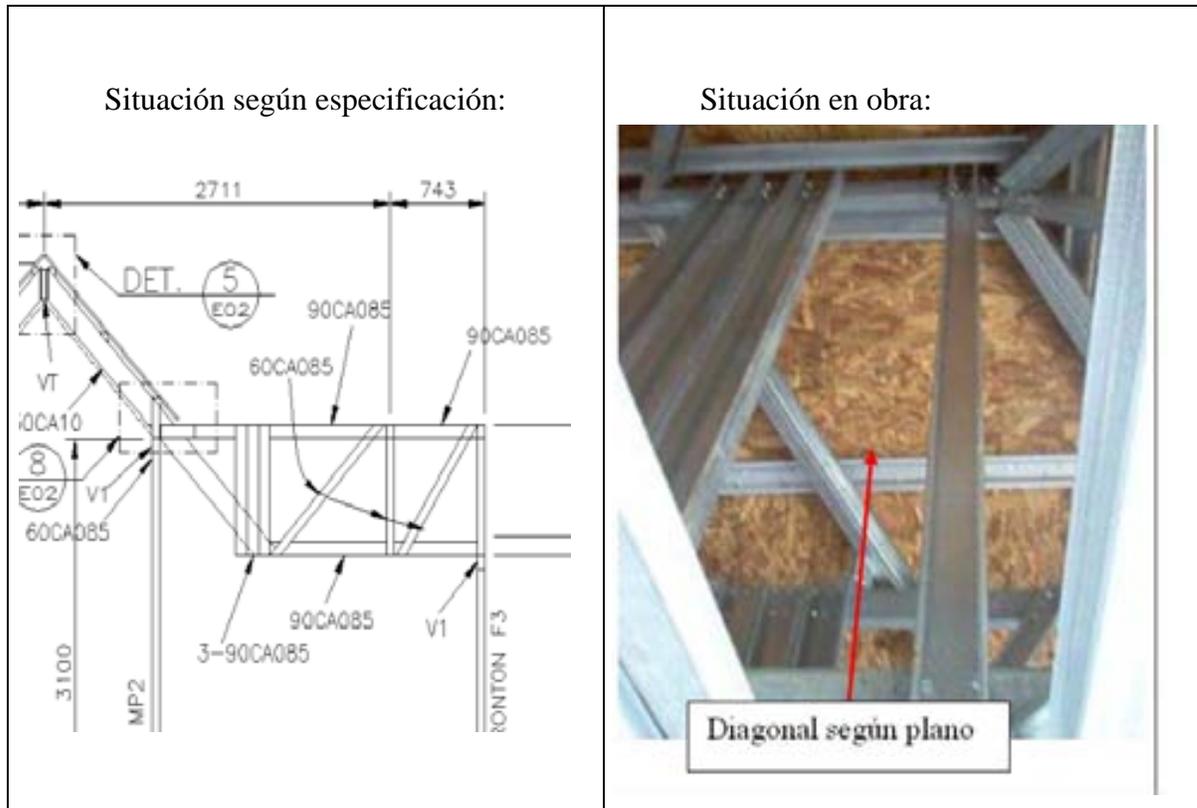
2.6. Ausencia de perfil en cercha lucarna.

- Falta diagonales en cercha central de detalle 7. Modelo Gac 07C.
- Disposición tomada: No existe.
- Respuesta a Informe de No Conformidad: "Se acepta solución usada en cercha central de baño como se indica: perfiles diagonales en 60mm".

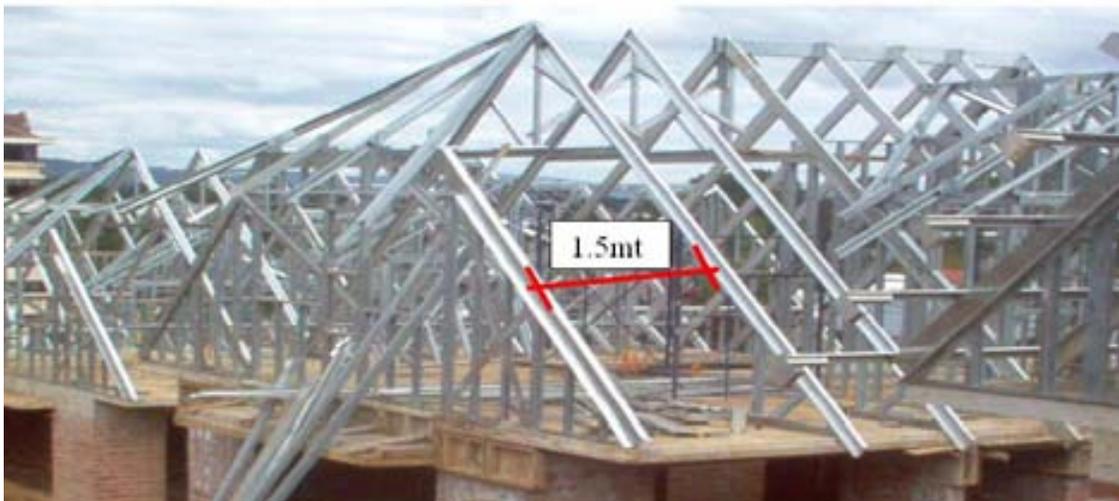
- Distancia entre cerchas, desde frontón F1 hasta la cercha C1 se encuentran de 1,50m, lo que en plano es de 1,09m. Gac 07 D.
- Disposición tomada: No existe.
- Respuesta a Informe de No Conformidad: "Se incorpora una nueva cercha, otorgando un nuevo apoyo, las cerchas quedan a una distancia de 0,75m".

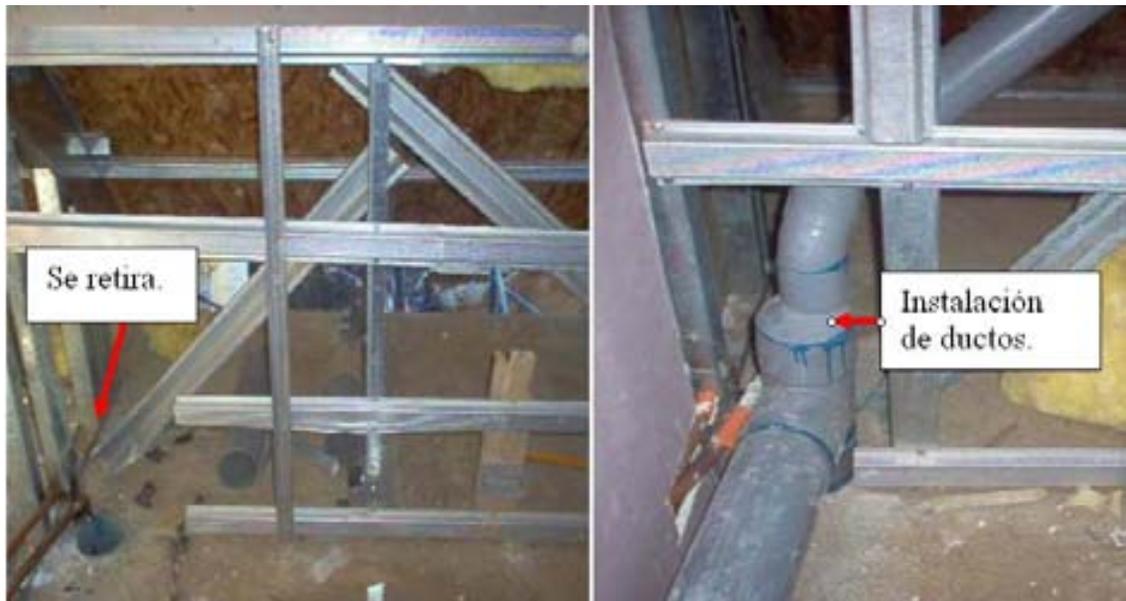
2.9. Ausencia de perfil en estabilizador longitudinal

- Se retira estabilizador lateral junto a cercha por instalación de ducto 110mm PVC. Dicho estabilizador se encuentra entre cercha C2 y cercha C1. Modelo Gac 07D.

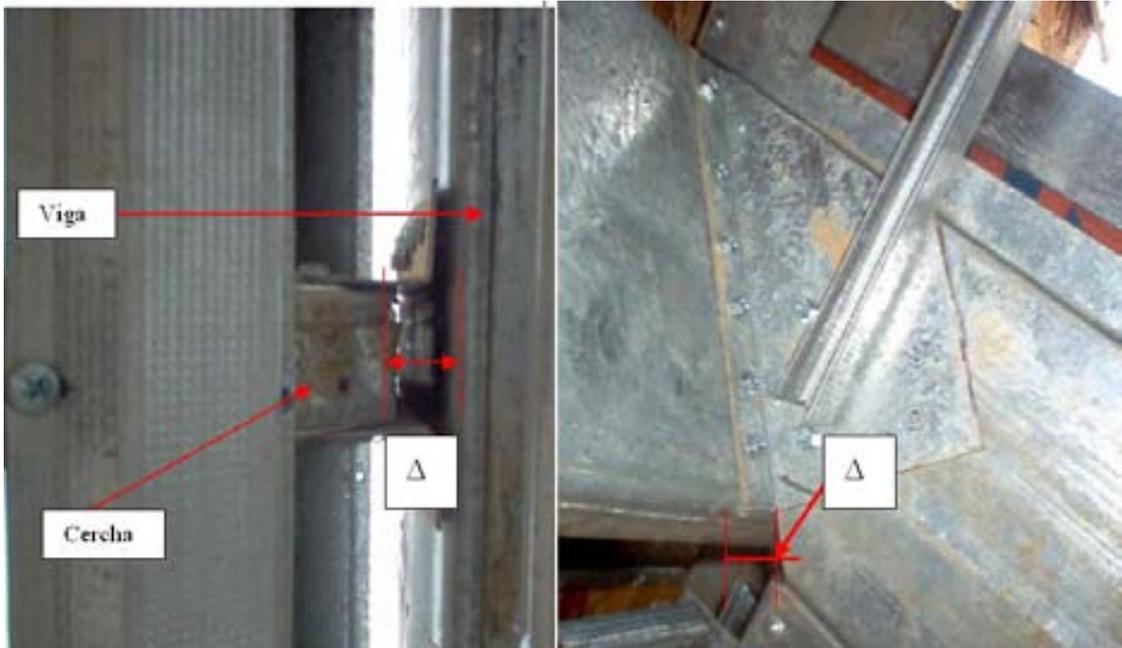
- Se solicita tolerancia con respecto a abertura entre unión cercha con viga de Metalcon, las cuales se encuentran unidas por una pletina 20*70*70. Gac 07D.
- Disposición tomada: No existe
- Respuesta a Informe de No Conformidad: “Tolerancia de $\Delta \leq 1,5\text{cm}$. Solución tipo”.

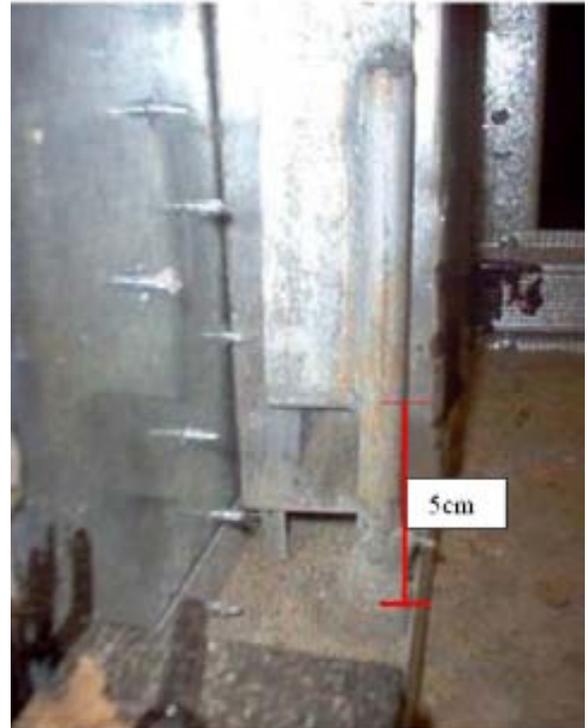
Al ajustar tuerca de anclaje, se dobla perno de expansión.

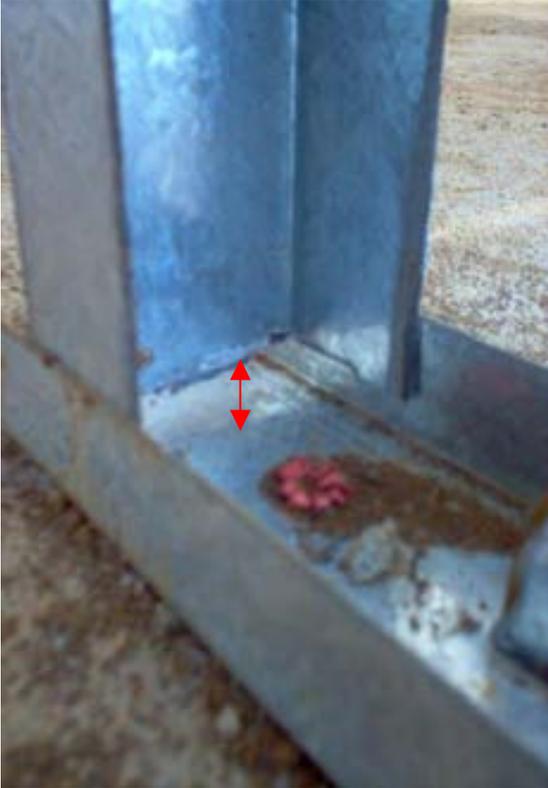
- Se solicita aclaración de ingeniero calculista para dar tolerancia a holgura en llegada de pie derecho a solera.
- Disposición tomada: No existe
- Respuesta a Informe de No Conformidad: " $\Delta \leq 0.5\text{cm.}$ "

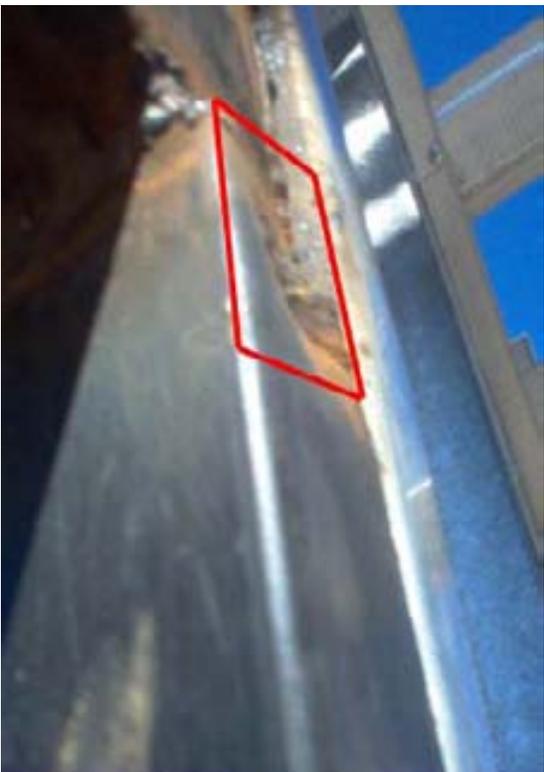
<p>Antecedentes:</p> <ul style="list-style-type: none"> • Se abollan perfiles PM1 y VM para ser soldados, puesto que difieren en el ancho ubicados en frontón F1. Modelo Gac 24. • Disposición tomada: No existe. • Respuesta a Informe de No Conformidad: “Apoyo de eje 10 en pie derecho de fe negro con soldadura de relleno. Agregar pletina para corregir deformación”. 	<p>Situación Obra:</p>

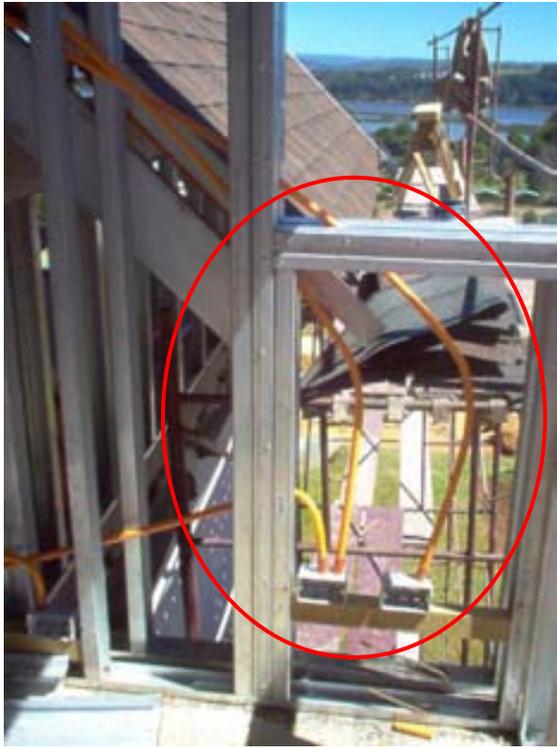
<p>Antecedentes:</p> <ul style="list-style-type: none"> • Falta TJ en elevación de cercha C3, bajo P2, la presencia de éste afecta al revestimiento exterior. Gac 24. • Disposición tomada: Se corta tijeral a nivel de alero. • Respuesta a Informe de No Conformidad: “Tijeral de eje 7, cercha C3, se corta a nivel de proyección del alero (en eje F)”.

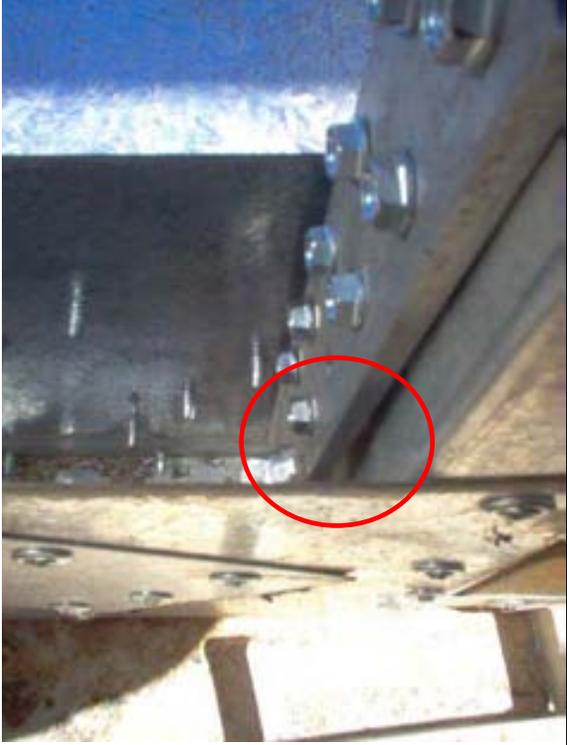
<p>Antecedentes:</p> <ul style="list-style-type: none"> • Inyección de anclaje no se adhiere a pie derecho. Modelo Gac 24. • Disposición tomada: Se dobla anclaje desde su pletina, originando abertura entre ésta y pie derecho. • Respuesta a Informe de No Conformidad: “Se acepta para vivienda indicada. Esta situación no debe repetirse, debe quedar sin espacio”.
