Universidad Austral de Chile

**“PATOLOGIAS EN ESTRUCTURAS DE
HORMIGON ARMADO APLICADO A
MARQUESINA DEL PARQUE SAVAL”.**

Tesis para optar al título de:
Ingeniero Civil en Obras Civiles

RAÚL NICOLÁS MONROY MARTIN
VALDIVIA - CHILE
2007

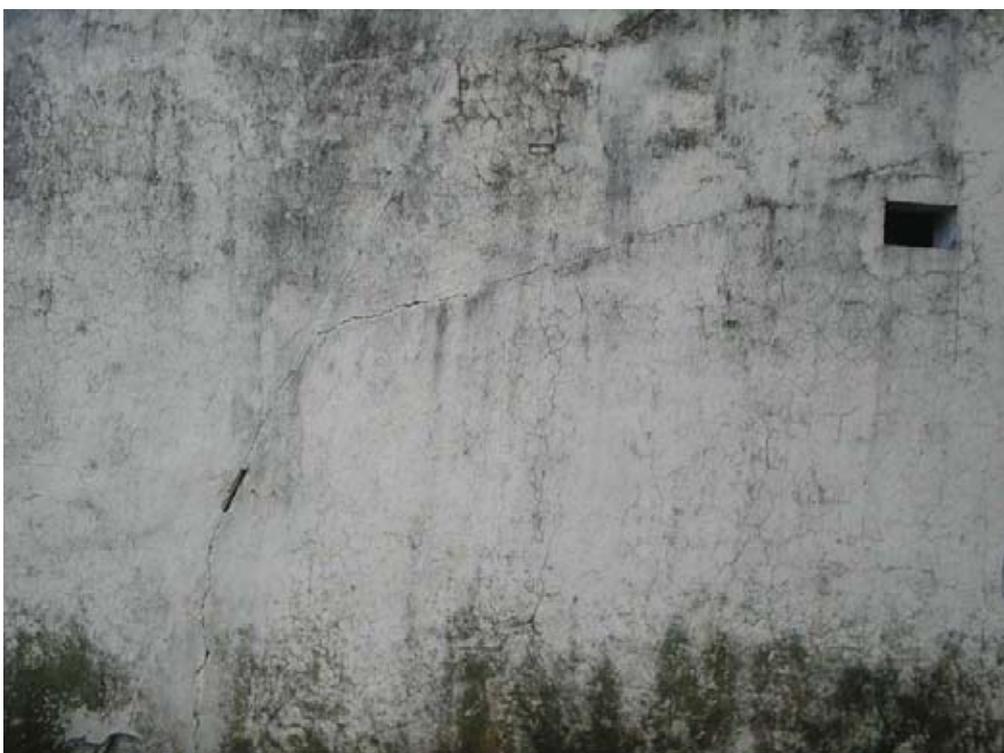
FISURAS MURO NORTE.

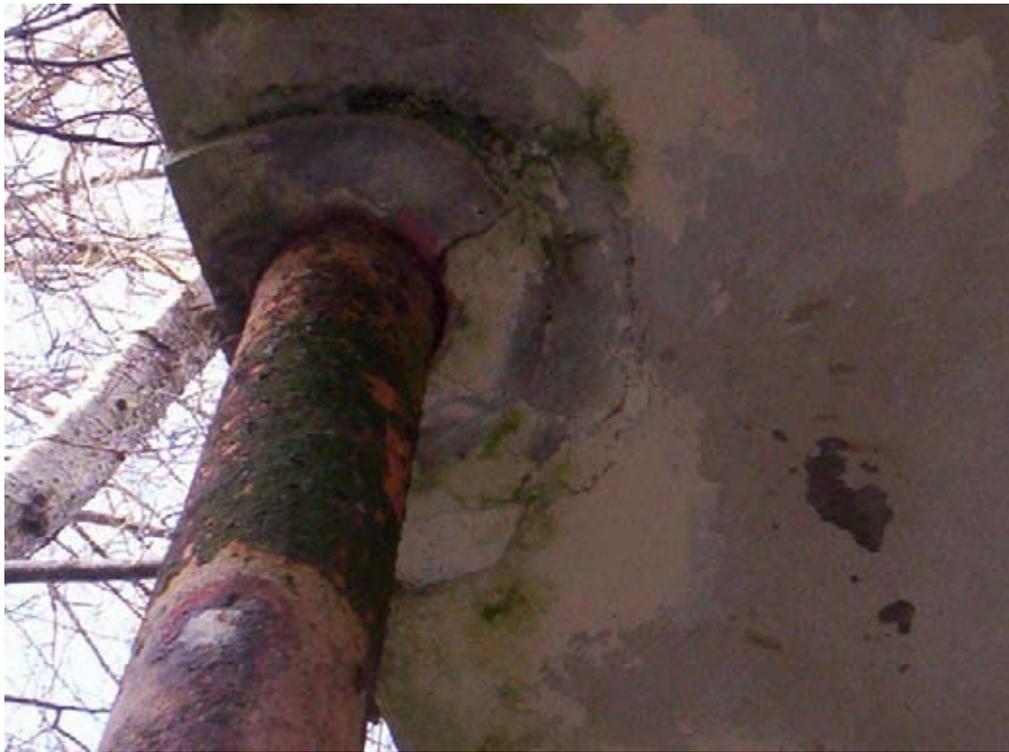
PILAR CORROSIONADO LADO PONIENTE.

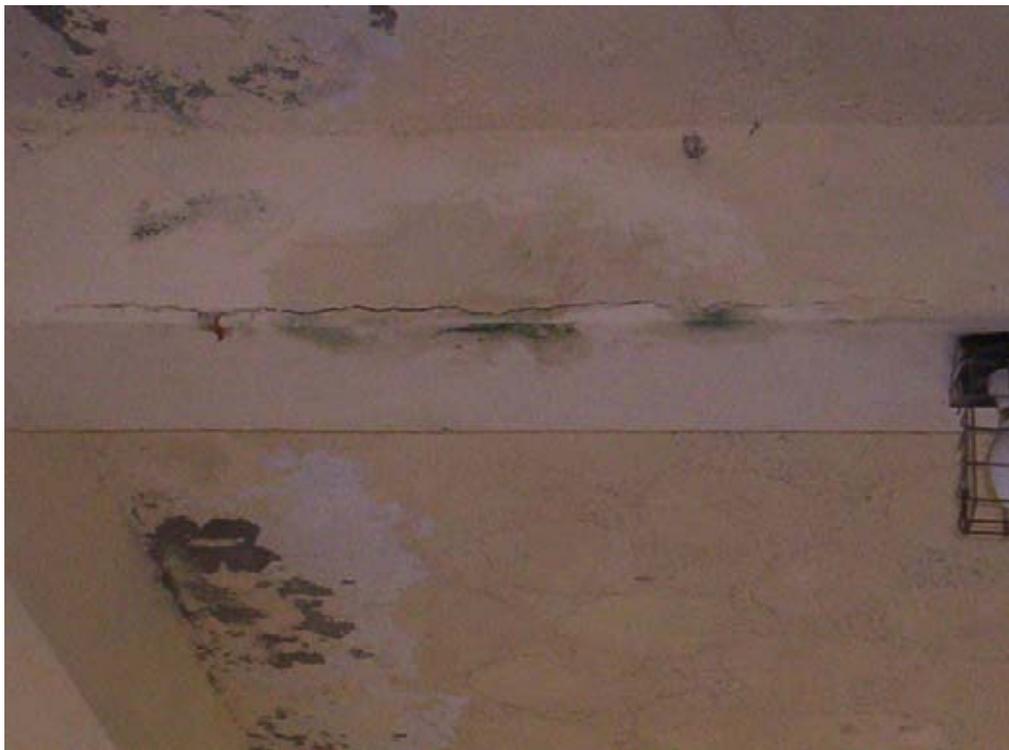
VIGA DEL CORREROR FISURADA.

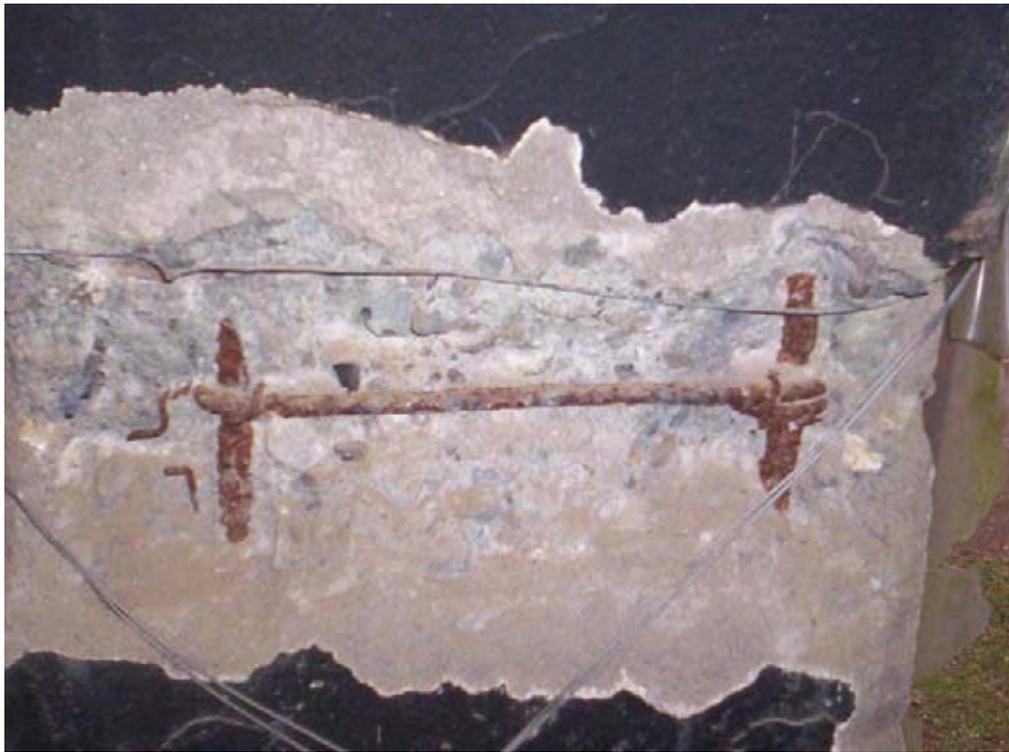
ARMADURA PRINCIPAL Y ESTRIBOS DE PILAR CORROSIONADOS.

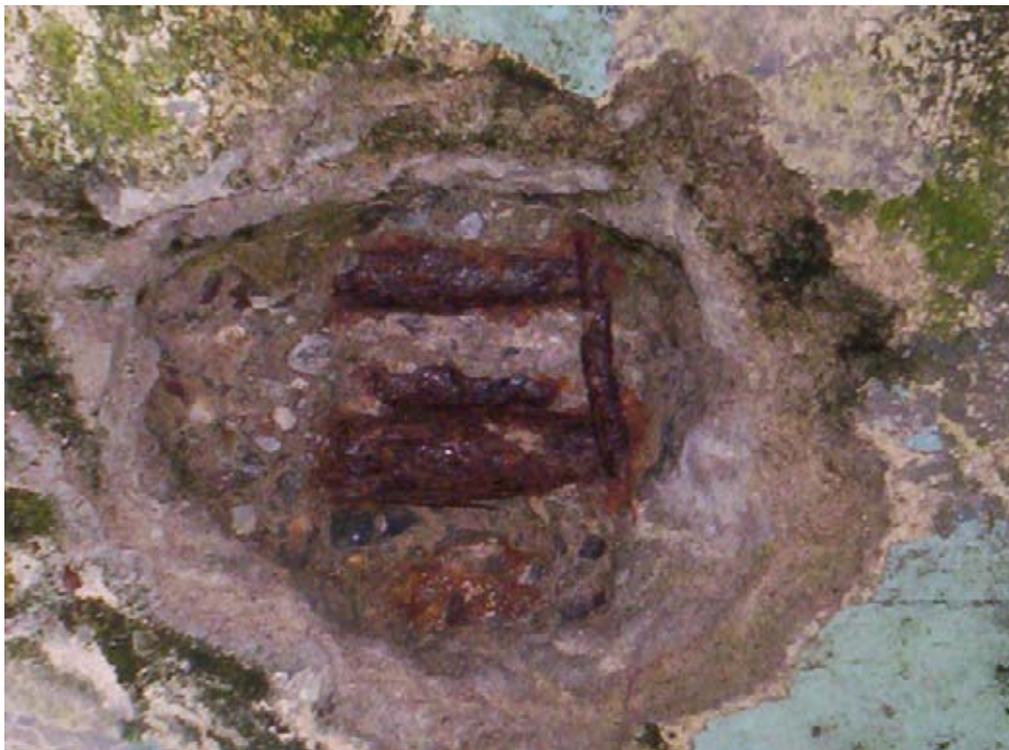
CORROSION LOCALIZADA EN VIGA PERIMETRAL.

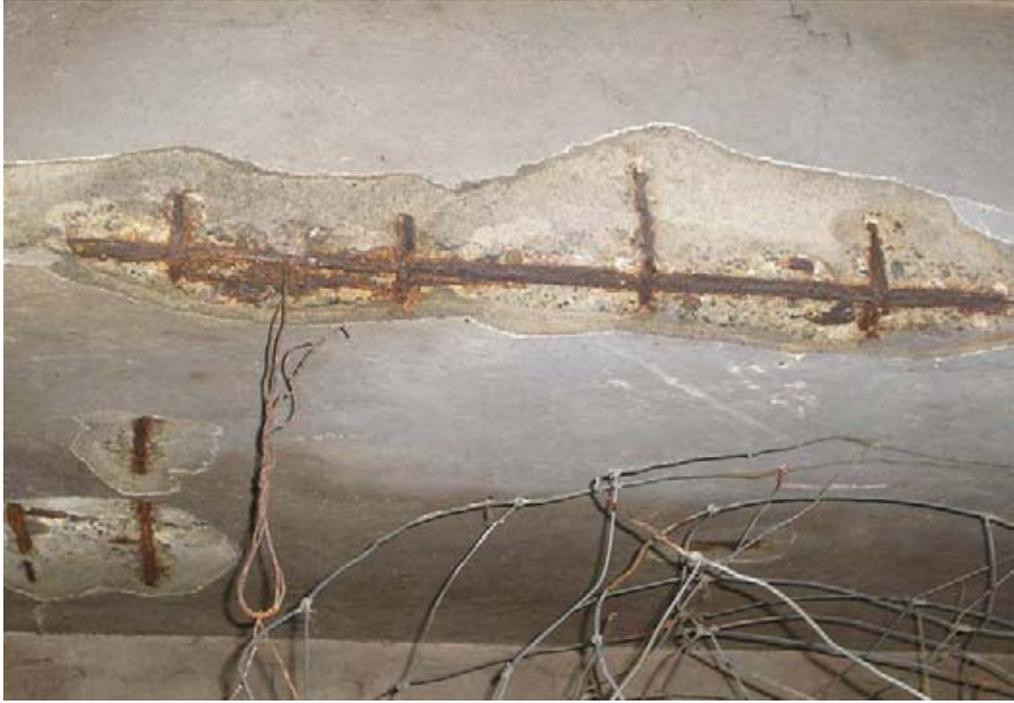
EFFECTO DE DISGREGACION PRODUCIDO POR CORROSION DE ARMADURAS.

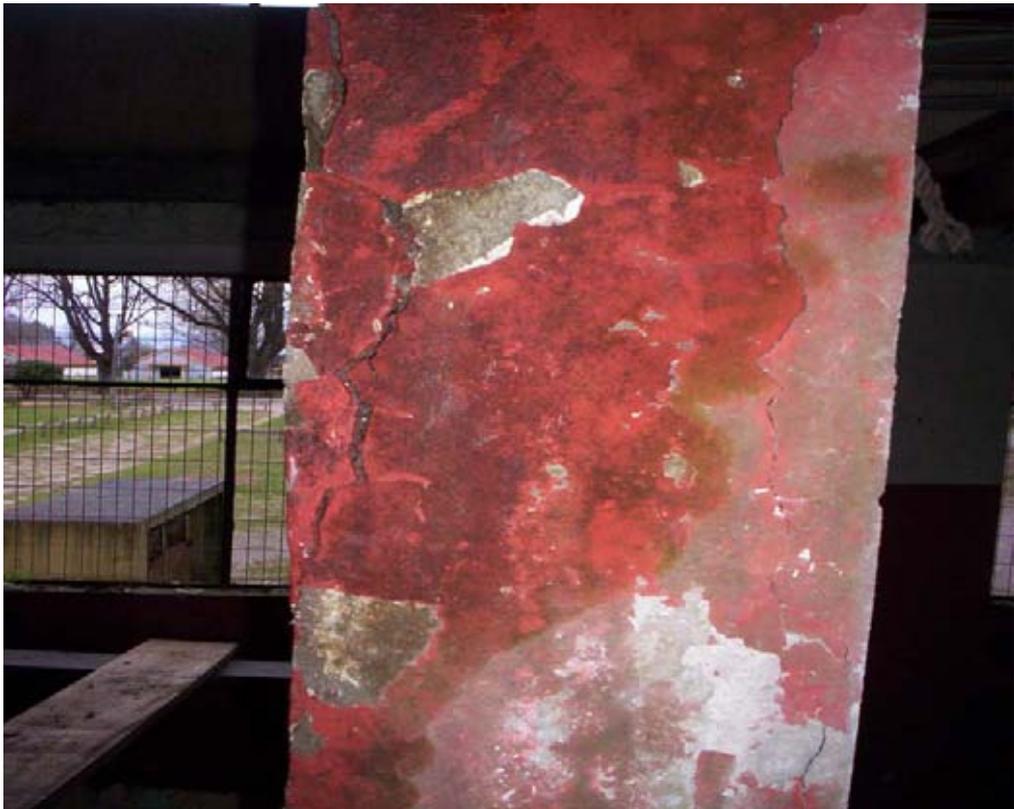
FISURAMIENTO DE PILAR POR INMINENTE CORROSION.

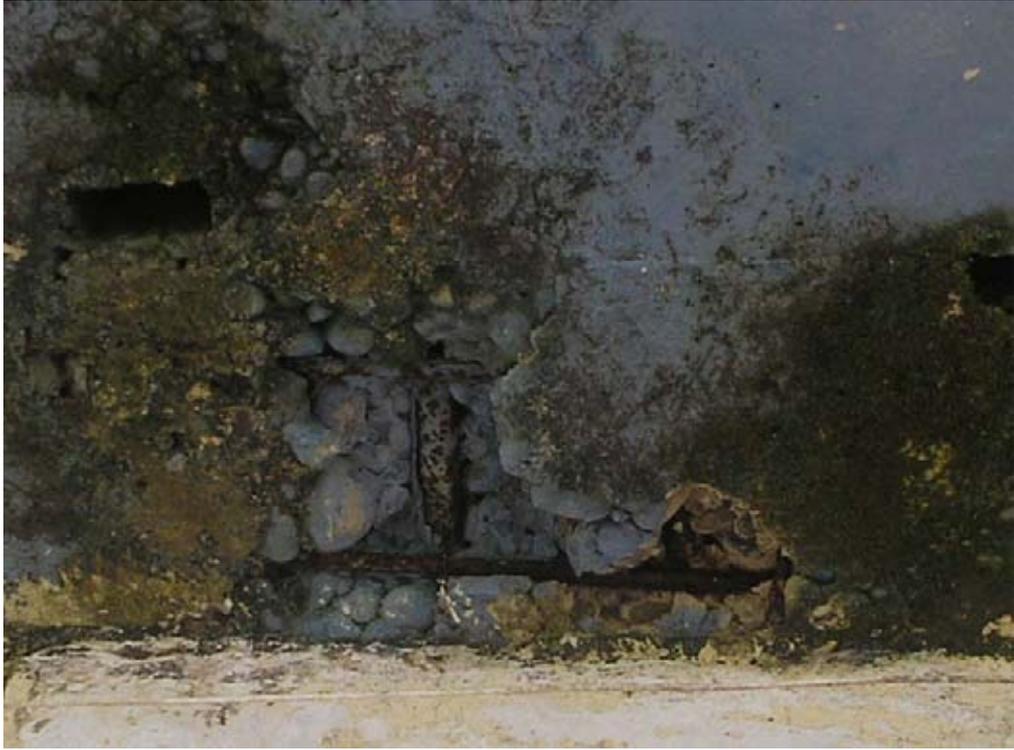
DISGREGACION, NIDOS DE PIEDRA Y CORROSION EN LOSA MARQUESINA.

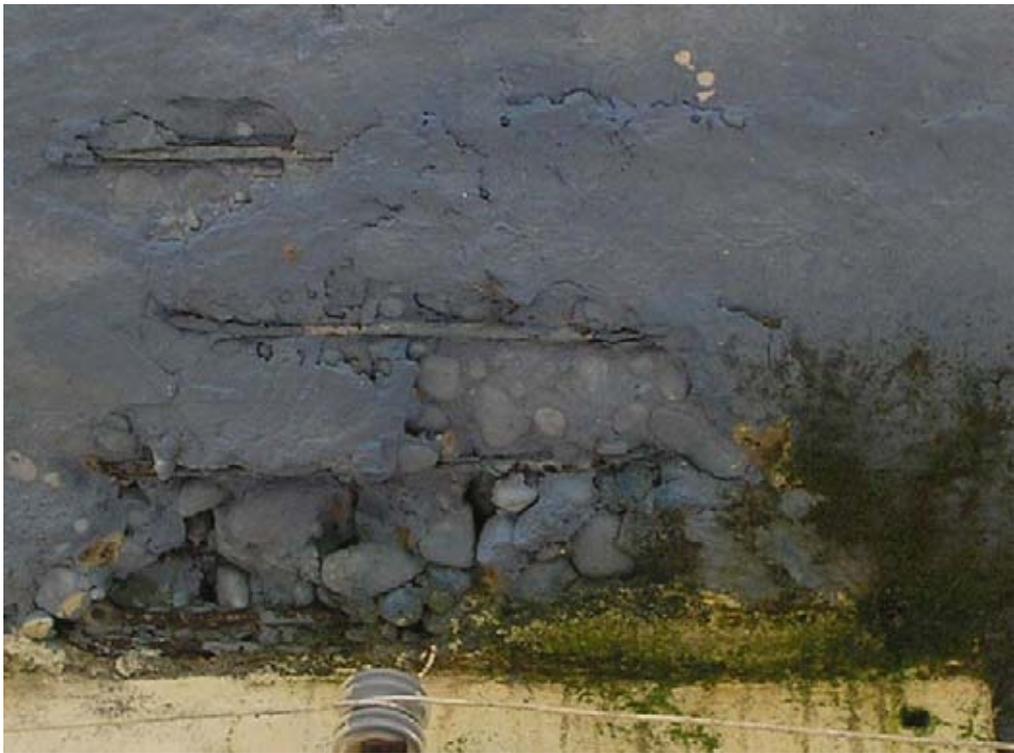
DISGREGACION, NIDOS DE PIEDRA Y CORROSION EN LOSA MARQUESINA.
