Universidad Austral de Chile
Facultad de Ciencias de la Ingeniería
Escuela de Ingeniería Civil en Obras Civiles

**“REFUERZO Y REPARACIÓN DE MUROS DE HORMIGÓN
ARMADO CON MALLA DE FIBRA DE VIDRIO REFORZADA Y
RESINAS EPÓXICAS”**

Memoria para optar al título de:
INGENIERO CIVIL
EN OBRAS CIVILES

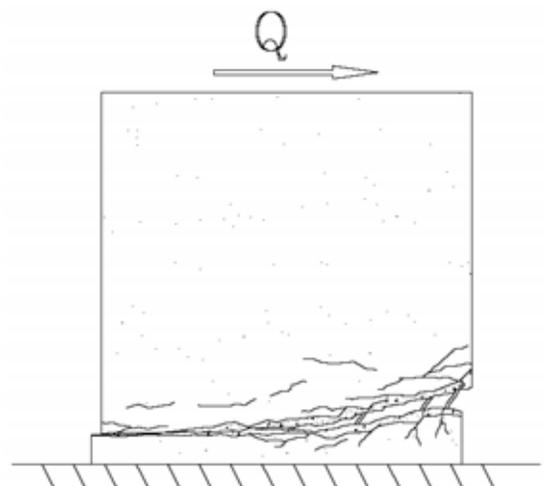
2.2.1.- Falla por fisura de cortante longitudinal.

Este tipo de fallas esta íntimamente ligada a la falta de acero de refuerzo en las zonas de agrietamiento, es también factor común que la capacidad de cortante del muro se vea reducida por la corrosión de estos, o que se haya subdimensionado las solicitaciones máximas de diseño.

Este tipo de fallas, habitualmente se da en la base de los muros, provocada por que la tensión de corte solicitante sobrepasa la tensión admisible del hormigón. Usualmente en este tipo de fisuras, es casi inviable un sistema de reparación, debido a los costos y los problemas técnicos que ello conlleva.

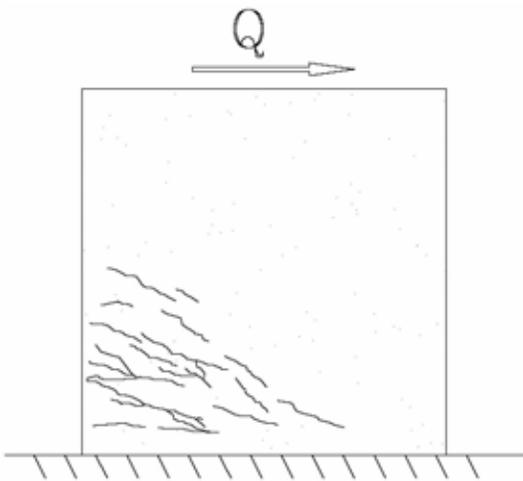
2.2.3.- Falla por fisuras de tracción.

Se originan debido a que el hormigón ha entrado en estado de tracción, usualmente debido a grandes sollicitaciones de cortante, comparadas con las cargas axiales. Incide también en la formación de estas grietas la esbeltez del elemento.

Normalmente, son fisuras que no representan una disminución drástica de la resistencia del muro, no así las dos anteriores. Generalmente presentan buenas opciones de reparación, pudiéndose en ocasiones recuperar casi la totalidad de su resistencia original según el sistema de reparación que se lleve a cabo.

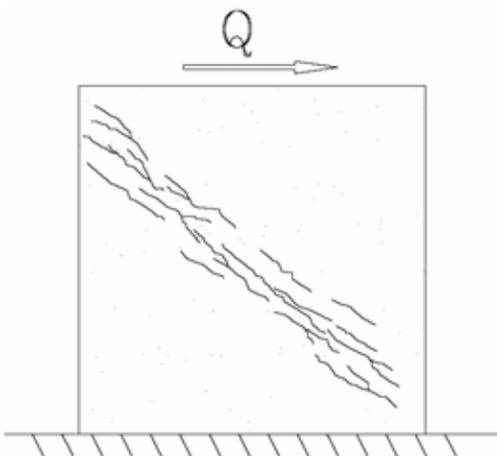
2.2.4.- Falla por fisura de corte diagonal.

Este tipo de fisuras, es casi característico de las estructuras después de un sismo de mediana intensidad, ocasionada por los grandes esfuerzos de corte a la que se ven sometidos los muros. Cabe destacar que la cuantía de acero, incide mucho en el comportamiento de este tipo de fisuras, ya que una poca cuantía de acero provocará una resistencia casi nula después

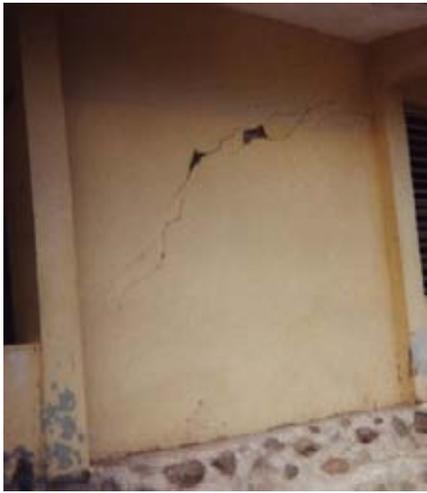
En las siguientes imágenes podemos observar el estado de algunos muros después del terremoto de *Puerto Rico*, en el año 2003.

Figura 2.4 Fisura de corte diagonal.

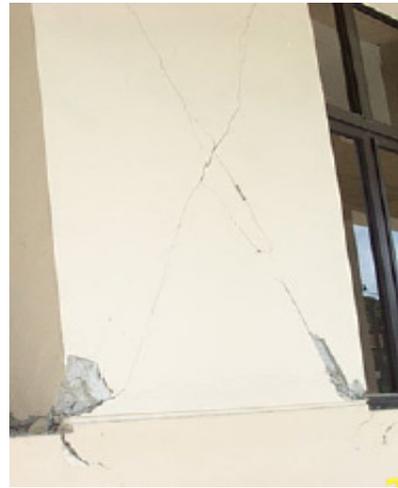
Figura 2.5 Típica fisura de corte diagonal, en ambos sentidos, después de un sismo.

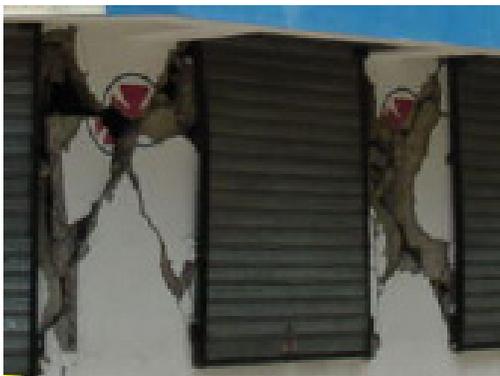
Figura 2.6 Muros de hormigón con grandes daños, debido a la poca cuantía de acero.

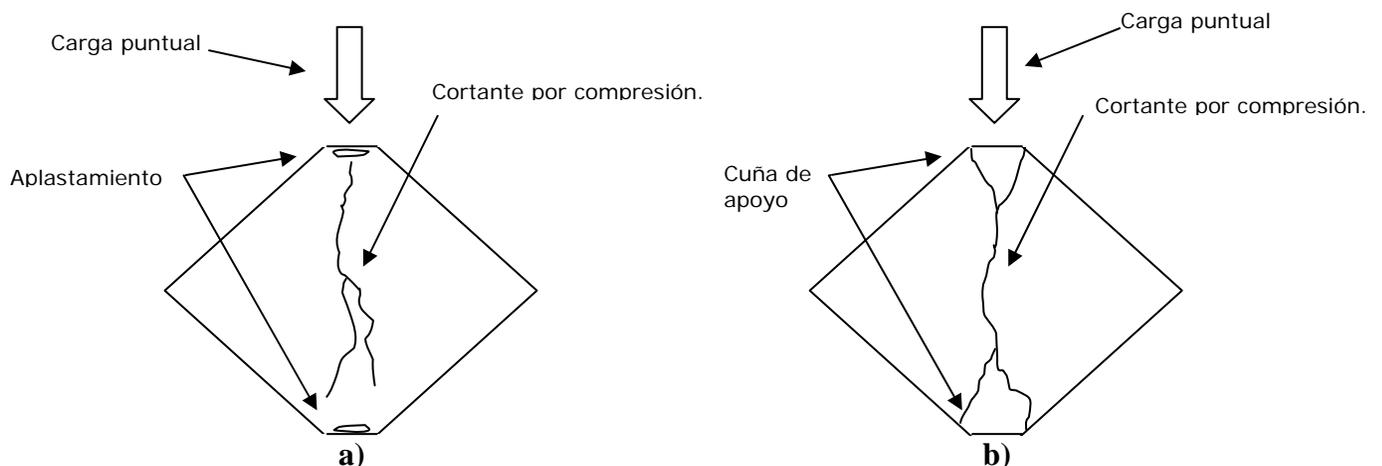
Este tipo de ensayos requiere de una forma especial del elemento a ensayar como se detalla en la figura 5.1. En el caso mas adverso, se podría presentar un aplastamiento de la zona de carga del elemento, como se muestra en la figura 5.1.a), que se tiene por una falla del tipo frágil para una estructura convencional de hormigón armado. Para resolver este inconveniente, se optó por la colocación de cuñas metálicas en los apoyos, como veremos mas adelante, que ayudaron en gran manera al confinamiento de los muretes en el sistema de ensayo.

Fig. 5.1 Tipos de fallas en compresión diagonal.

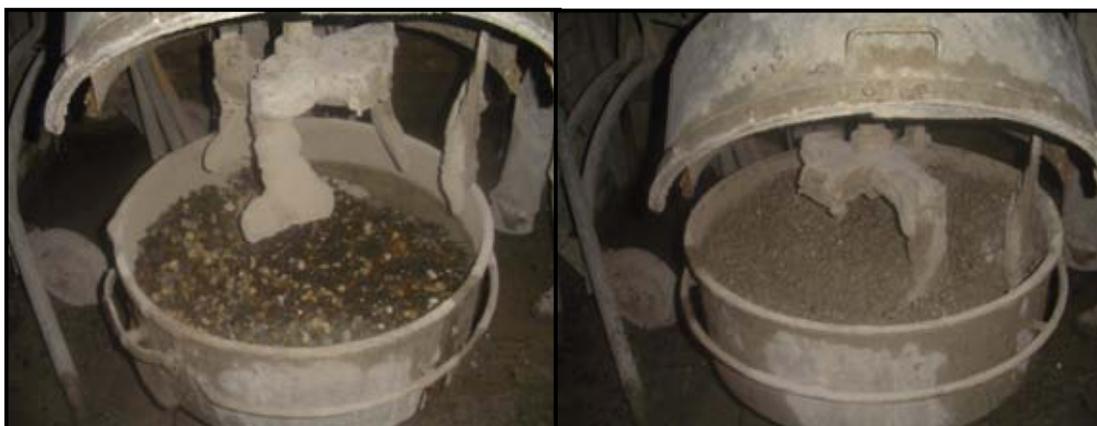
Se utilizó para la preparación de la mezcla de hormigón, impulsada por un motor eléctrico, tiene capacidad de 60 litros y esta ubicada en las instalaciones del laboratorio LEMCO.

Fig. 5.2 *Betonera, con capacidad de 65 lts.*

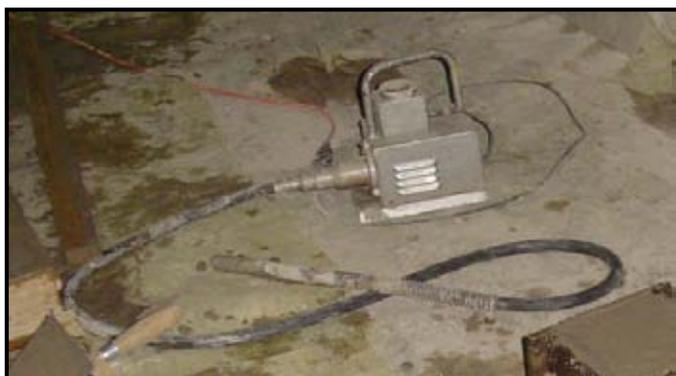
Se utilizó el vibrador, con la finalidad de eliminar el aire atrapado durante la etapa de hormigonado de los muretes.

Fig. 5.3 *Vibrador.*

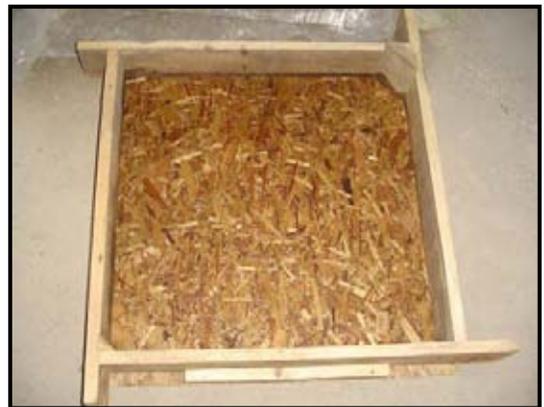
Se dispuso en cada moldaje de dos piezas de madera de largo 10 cm., para darle la forma a las aristas de carga. Las cuales como se mencionaba anteriormente, fueron sustituidas por cuñas metálicas, para la aplicación de las sollicitaciones.

Fig. 5.4 *Moldajes de muretes.*

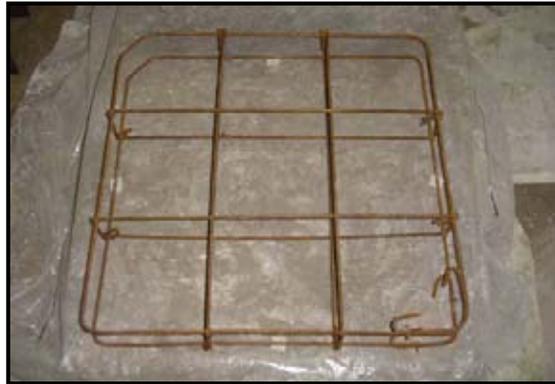
Para el cumplimiento de los recubrimientos se fabricaron calugas de hormigón de 2x2 cm., sobre los cuales se apoyo la enfierradura, momentos antes de ser hormigonada. Para las amarras de las enfierraduras se utilizo alambre negro N° 14.

Fig. 5.5 Enfierraduras A44-28h.

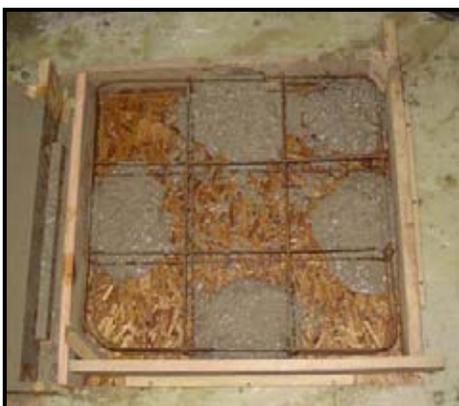
Fig. 5.6 Hormigonado Probetas.

Cada amasado de 67 litros, completaba el llenado de uno de los muretes y para las probetas cúbicas. El traslado de la mezcla de hormigón se realizo con carretillas.

| Figura 5.6 Proceso de hormigonado de las probetas..... | 23 |

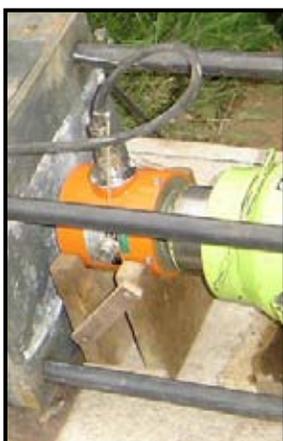
La celda, *fig. 5.3*, de 50 toneladas de capacidad máxima de carga, funciona en conjunto con el lector de carga, entregando las cargas aplicadas por el gato hidráulico al sistema, con un margen de error, no superior a 1 Kgf, rango aceptable debido a la magnitud de los valores obtenidos.

Fig. 5.9 Celda de Carga.

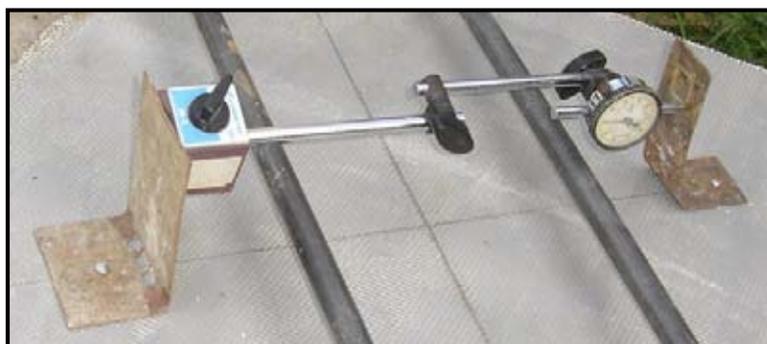
Se midieron las deformaciones producidas por la aplicación de la carga sobre los muretes, en la dirección perpendicular a la aplicación de ésta.

Fig. 5.11 Deformímetro de dial, durante el ensayo.

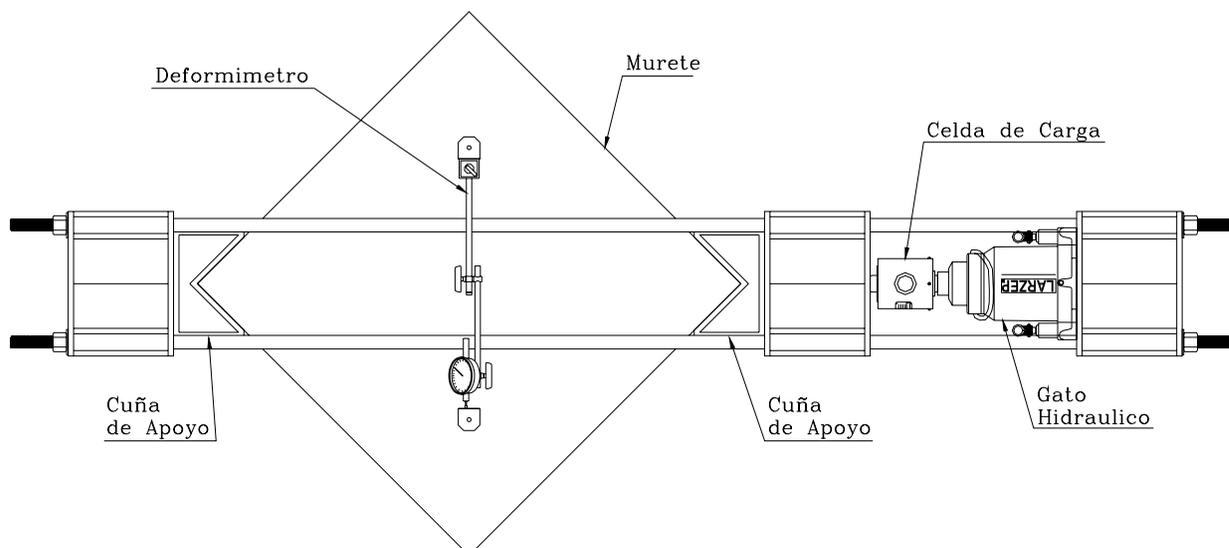
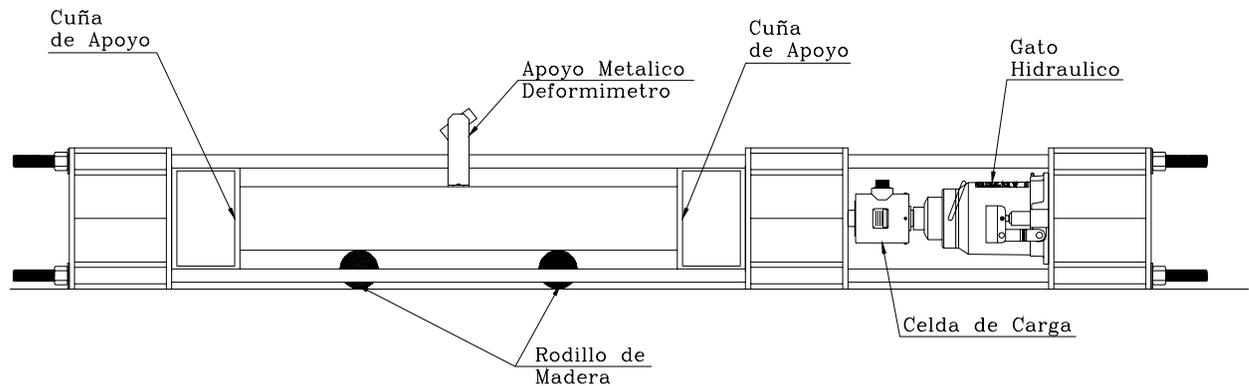
De esta manera se llegó al modelo que se presenta a continuación, el cual no presenta complicaciones de montaje y cumple con las expectativas establecidas para realizar el ensayo de los muretes.

Fig. 5.12.a Sistema de ensayo de carga de muretes de hormigón.

Elevación Sistema de Ensaye

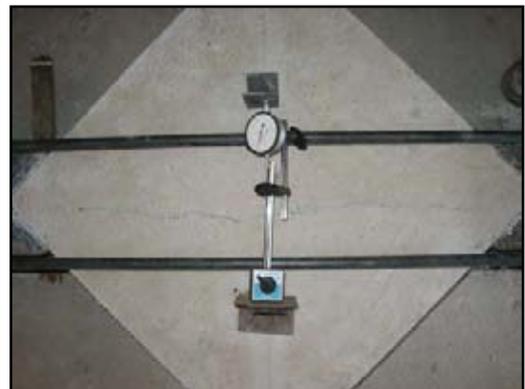
Durante la aplicación de la carga de ensayo de este murete, no se presentaron grietas hasta los 29417 Kgf., momento en el cual se comenzó a observar una pequeña fisura que recorría el murete, en la dirección de la carga. Esta fisura no progreso mucho durante la prueba, llegándose casi al límite de carga del sistema de ensaye, y registrando solamente una deformación de 0.635 mm, y una carga máxima aplicada de 46200 Kgf. La deformación resiliente una vez descargado el murete fue de 0.01 mm.

La línea de corte por aplastamiento es apenas visible una vez descargado el muro. Además de presentar una gran resistencia, notamos una falla no prevista, en la cara lateral del muro, que nos podría indicar un posible desprendimiento de recubrimiento, ocasionado por una flexión en las enfierraduras, debido a la compresión a la que fueron sometidas.

Fig. 5.13 Única fisura visible en murete Nº 4, la cual no se percibe a simple vista al remover la carga.

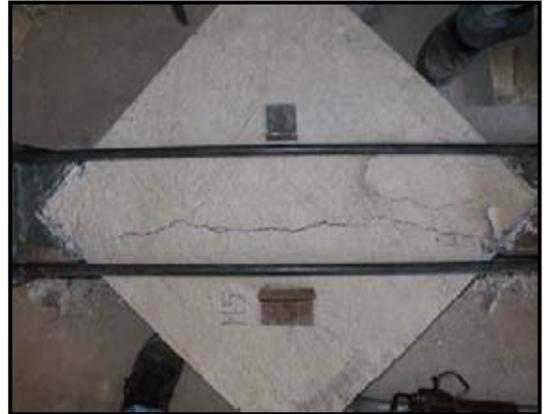
El comportamiento de este murete, se acercó más al comportamiento esperado durante el proceso de aplicación de la carga, apreciándose a simple vista la aparición de las primeras grietas a los 28750 Kgf. La lectura final del deformímetro fue de 0.737 mm., con una carga máxima aplicada de 32450 Kgf. La deformación resiliente, una vez descargado el murete fue de 0.06 mm.

Fig. 5.14 Vista superior murete N° 5, donde se aprecian los daños resultantes de la aplicación de la carga.

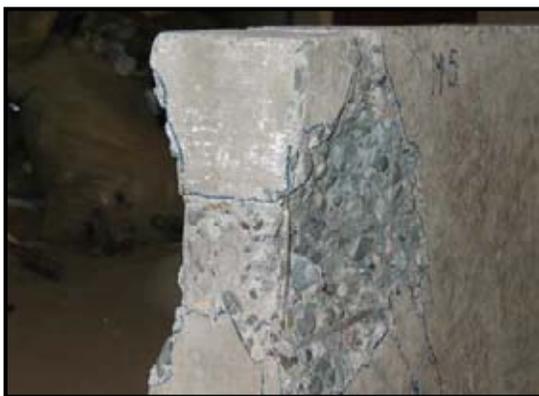
El murete ensayado resultó con muchos daños, presentándose fallas tales como el descascaramiento de uno de los apoyos, llegándose al caso de que se observan las enfierraduras a simple vista, *fig. 5.15*.

Fig. 5.15 Vista apoyo murete N° 5, donde se aprecian las enfierraduras, y la cuña formada por la carga aplicada.

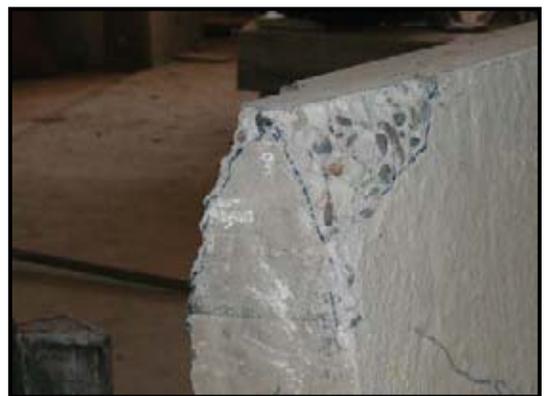
Fig. 5.16 Vista apoyo murete N° 5. Se aprecian desprendimientos menores en las aristas del murete.

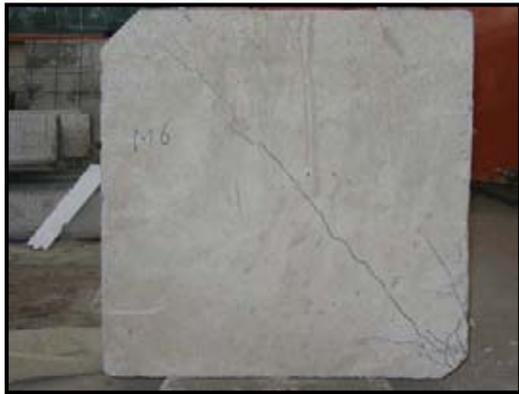
De acuerdo a lo que se esperaba, se generó una falla por aplastamiento, en uno de los apoyos. Las primeras grietas hicieron su aparición a los 12.417 Kgf., en uno de los apoyos en forma de una pequeña cuña, que deslizaba entre las enfierraduras. La carga máxima aplicada se registro a los 22.333 Kgf, provocando el colapso total del apoyo, y con una lectura del deformímetro de 0.622 mm. La deformación resiliente una vez descargado el murete fue de 0.08 mm.

Fig. 5.17 Vista murete N° 6. Se aprecian la línea de corte transversal, y las líneas de corte de las cuñas en los apoyos, producto del ensayo de carga.

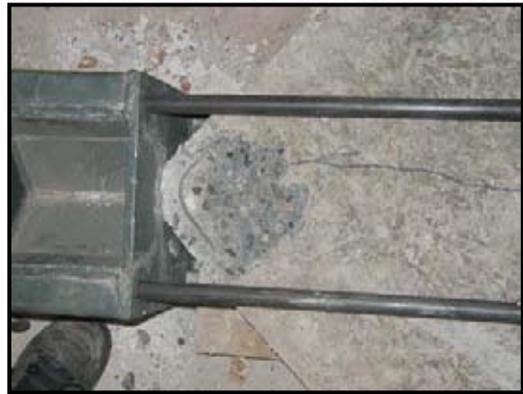
Fig. 5.18 Vista murete N° 6. Se aprecia la falla por aplastamiento del apoyo.

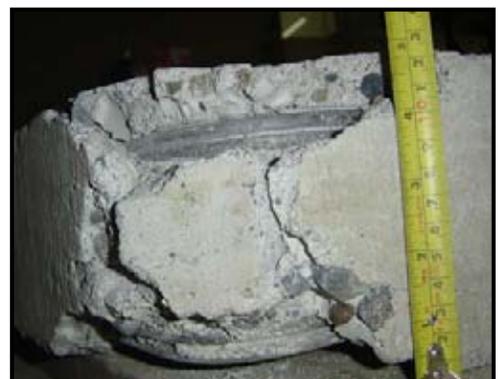
Esto podría presentar un problema, cuando se le vuelva a ensayar, pues esta pieza podría fallar nuevamente por aplastamiento, debido a su pequeño tamaño. En lo general, el apoyo opuesto esta en muy buenas condiciones, no observándose fallas laterales.

Fig. 5.19 Vista apoyo murete N° 6. Se aprecian las enfierraduras principales, así como, el material desprendido entre ellas.

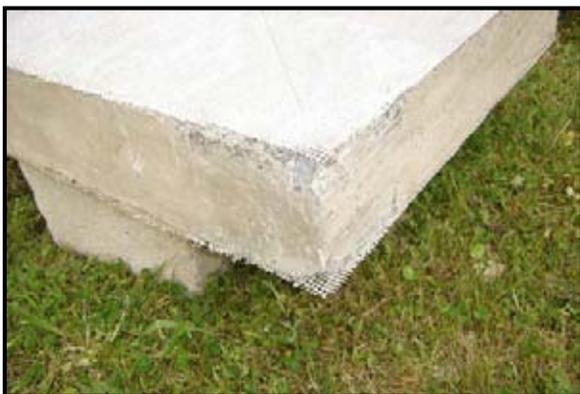
Las características de este ensayo, son similares a las del murete sin reforzar N° 4, en cuanto a que presento una gran resistencia, no observándose grieta alguna a simple vista hasta los 23.000 Kgf. de carga, cuando se observó lectura en el deformímetro. La deformación máxima no supero los 0.06 mm, con una carga máxima aplicada de 47.500 Kgf. Este murete en particular, no presento deformación resiliente.

Fig. 5.20 Vista apoyo murete N° 1. Tal y como se observa, el apoyo no presenta daños después del ciclo de carga.

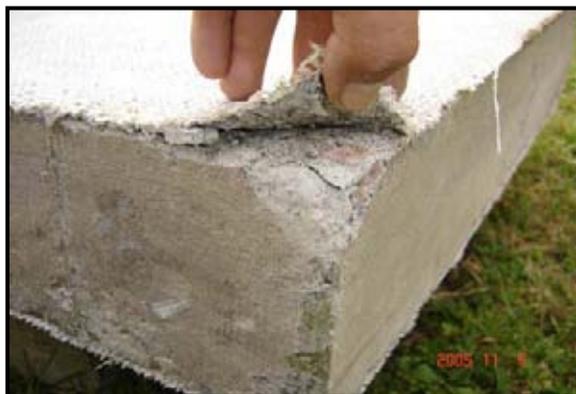
Fig. 5.21 Vista apoyo contrario murete N° 1. Se aprecia la delaminación ocurrida en el apoyo producto de a cuña metálica.

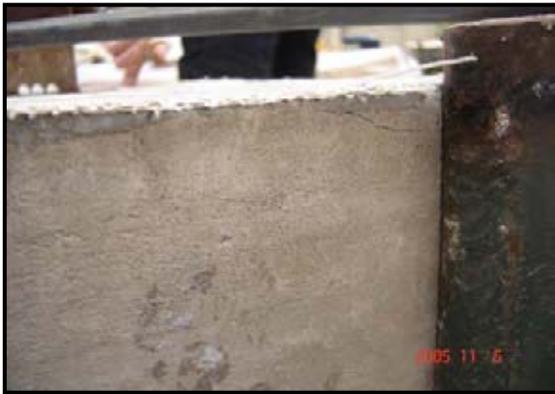
La grieta de corte por aplastamiento, solo fue perceptible a través del instrumento de medición de deformaciones, no presentándose otras fisuras visibles de importancia.

Fig. 5.22 Vista apoyo murete N° 2. Solo se observa una pequeña fisura de carácter local en el apoyo.

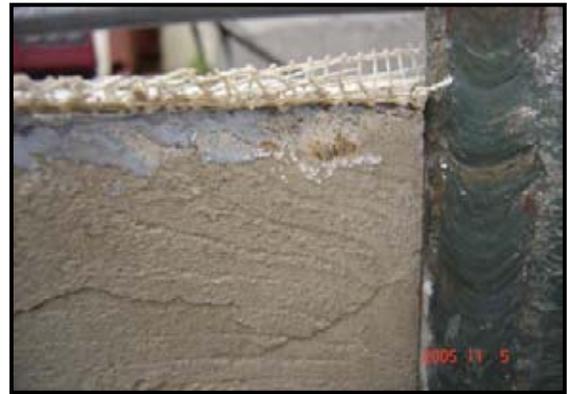
Fig. 5.23 Vista apoyo contrario murete N° 2. Al igual que en el otro apoyo, no se detectan mayores daños en los apoyos.

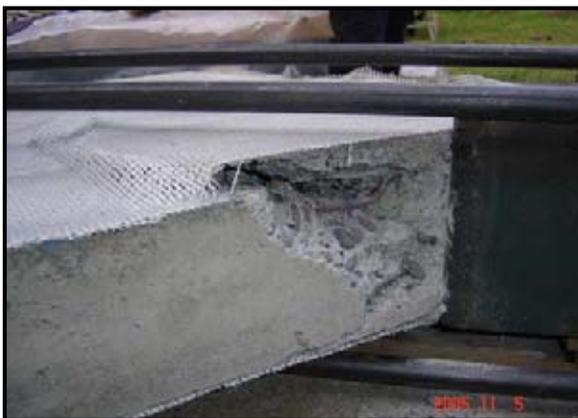
Este murete presentó una resistencia inicial mayor a la aparición de fisuras que los muretes N° 1 y N° 2, presentándose esta a los 31.167 Kgf. de carga. Su resistencia máxima fue

Fig. 5.24 Vista apoyo murete N° 3. Se aprecia el daño significativo que sufrió el apoyo al momento del colapso de este.

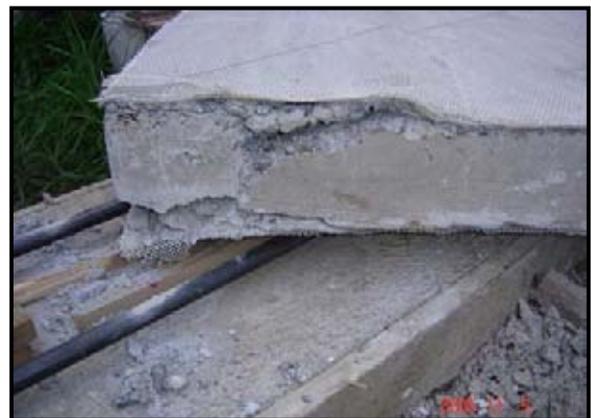
Fig. 5.25 Vista apoyo murete N° 3. Se observa la cuña formada en el apoyo, y su desplazamiento hacia un costado del murete.

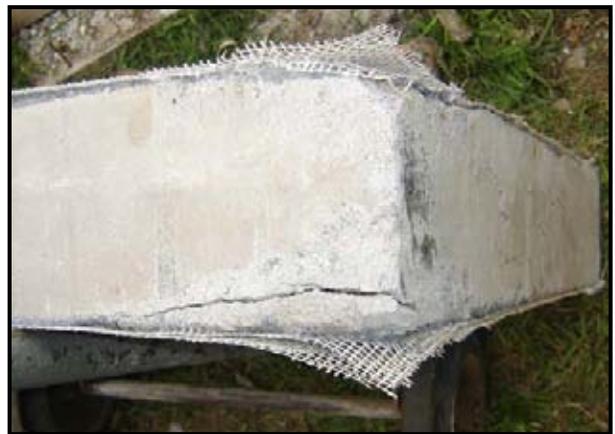
La carga máxima aplicada por el sistema de ensaye, fue de 45833 Kgf., con un registro de deformación de 0.46 mm, no observándose la aparición de grieta alguna en la línea de corte diagonal del murete.

Fig. 5.26 Vista apoyo murete N° 4. Se observa solo una falla de tipo local en apoyo, atribuible a la cuña metálica de carga.

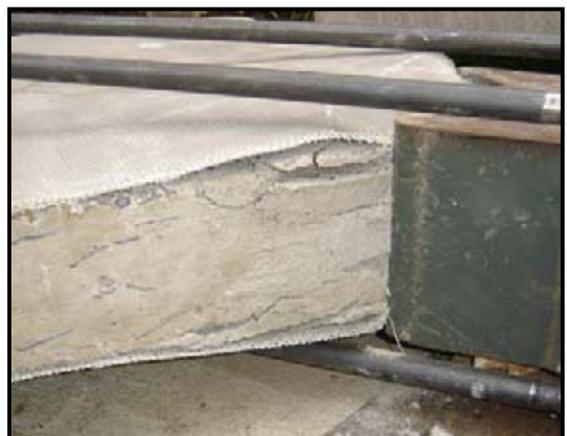
Este murete, alcanzo a recuperar solo un 81% de su resistencia original, y debido principalmente a que se agrieto en el mismo apoyo, que en el ensayo anterior había resultado con daños bastantes considerables.

Fig. 5.27 Vista murete N° 5. La falla se presento en el apoyo reparado con mortero de cemento y Colma Fix® 32.

Como se puede observar en las *figuras 5.27 y 5.28*, se produjo un desprendimiento del sistema de resina, provocado en su mayor parte por la incrustación de material pétreo fino,

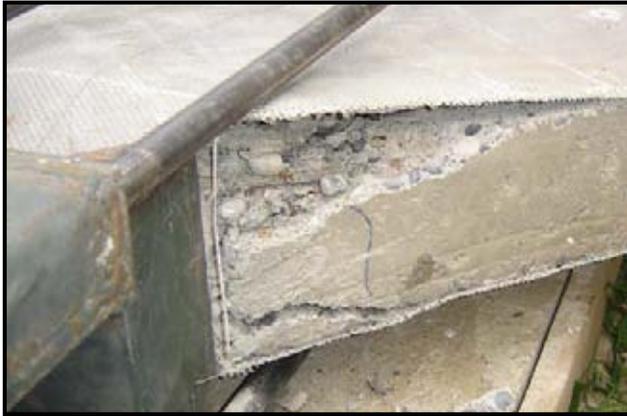
Fig. 5.28 Vista posterior murete N° 5. Se puede observar que la falla ocurrió, no por la adherencia del sistema de refuerzo, sino debido al colapso del substrato de hormigón.

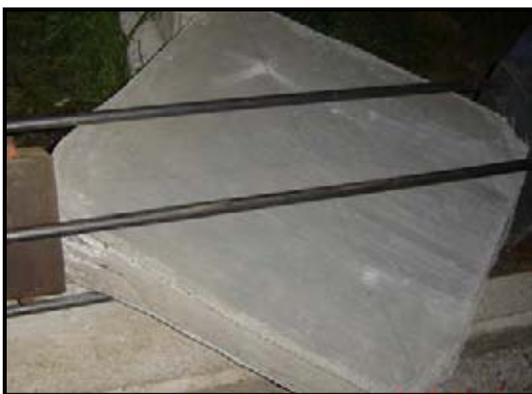
Fig. 5.29 Vista murete N° 6. No se observan grietas visibles, una vez removido el deformimetro.

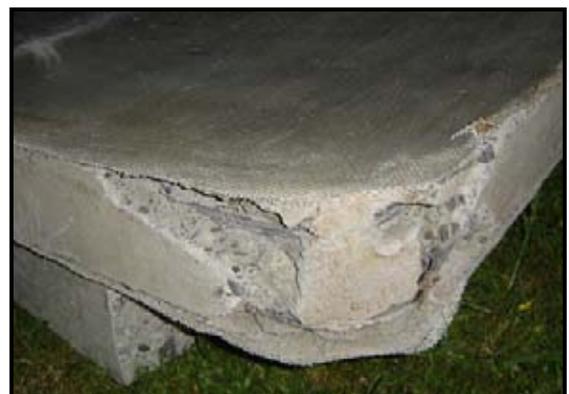
Se observa también, nuevamente la aparición de la cuña entre las enfierraduras del apoyo, que finalmente provocaron el colapso de éste. Aun así el sistema de resina epóxica y la fibra de vidrio, evitaron la aparición de grietas tempranas durante el proceso de carga, y mantuvieron de cierta manera confinado el apoyo reparado hasta la carga de colapso, otorgándole un rango de elasticidad al murete.

Fig. 5.30 Vista apoyo murete N° 5. Se observa el aplastamiento del hormigón debido a la cuña formada en el apoyo.

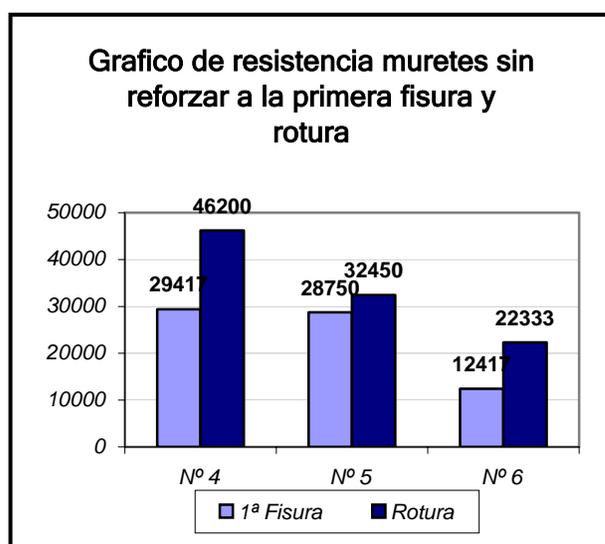
Los siguientes gráficos muestran los valores de resistencia y deformación alcanzados por los muretes sin reforzar al momento de su primera fisura y a la rotura.

Gráfico 6.13. Valores de resistencia, muretes sin refuerzo de fibras.

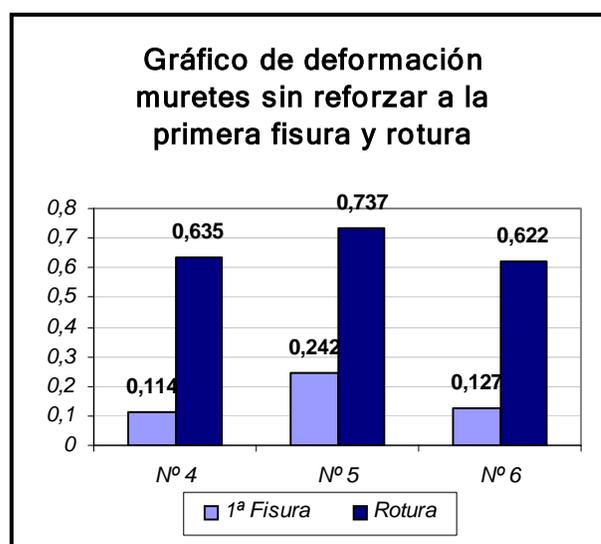
Gráfico 6.14. Valores de deformación, muretes sin refuerzo de fibras.

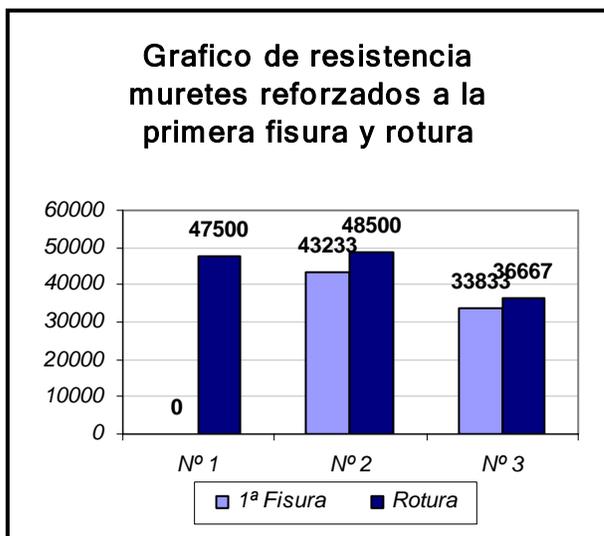
Gráfico 6.15. Valores de resistencia, muretes reforzados con fibras.

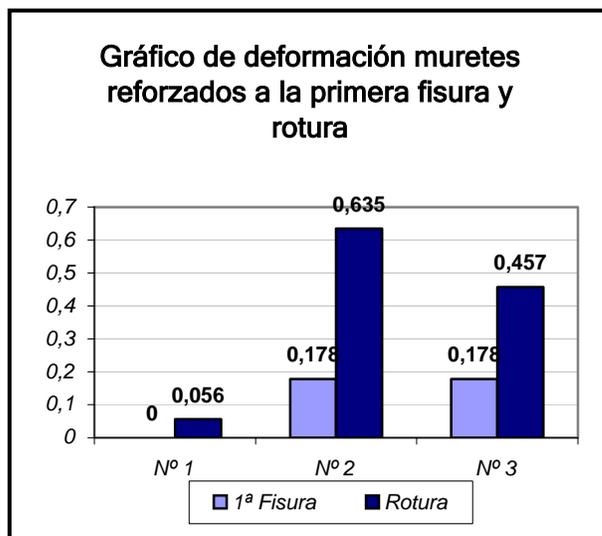
Gráfico 6.16. Valores de deformación, muretes reforzados con fibras.

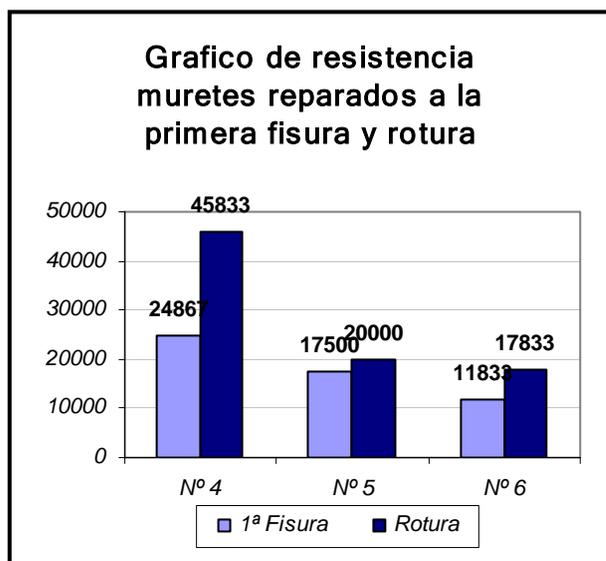
Al igual que en el punto anterior, se presentan los gráficos con los valores registrados para la primera fisura y para la rotura, durante el ensayo de carga.

Gráfico 6.17. Valores de resistencia, muretes reparados con fibras.

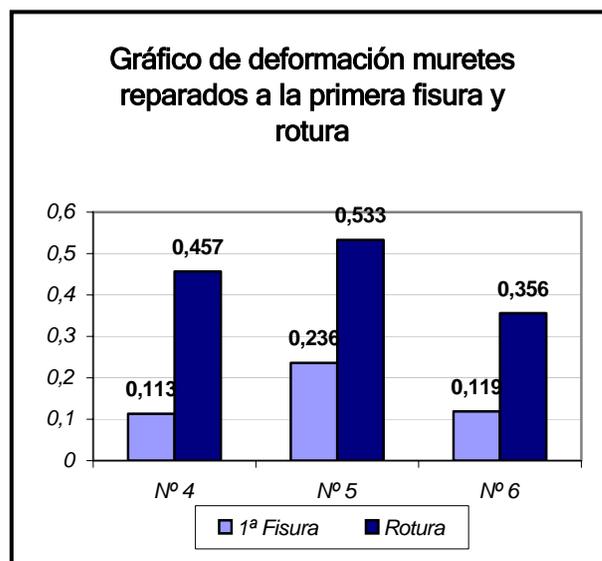
Gráfico 6.18. Valores de deformación, muretes reparados con fibras.

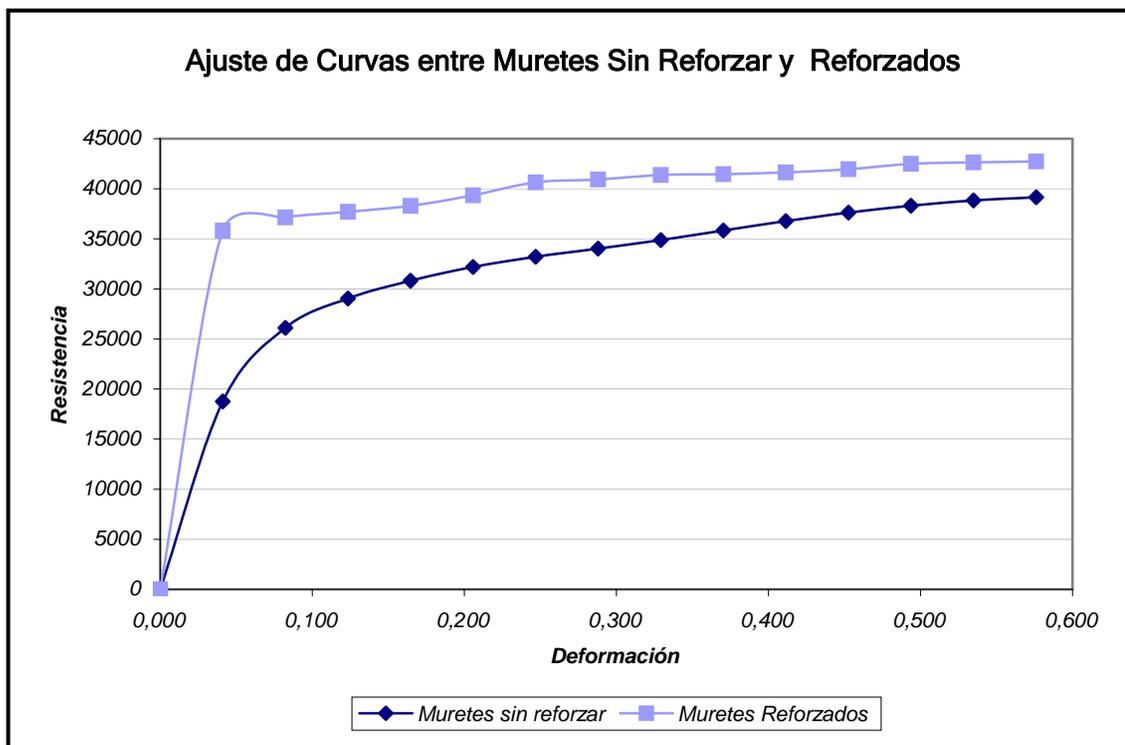
Gráfico 6.19. Gráfico según ajuste de curvas paramétricas para los muretes sin refuerzo y reforzados con fibras de vidrio y resinas.

Se puede observar, que el sistema de refuerzo mediante fibras y resinas epóxicas, le confirió a los muretes una mayor resistencia final, valor que se estima mas adelante.

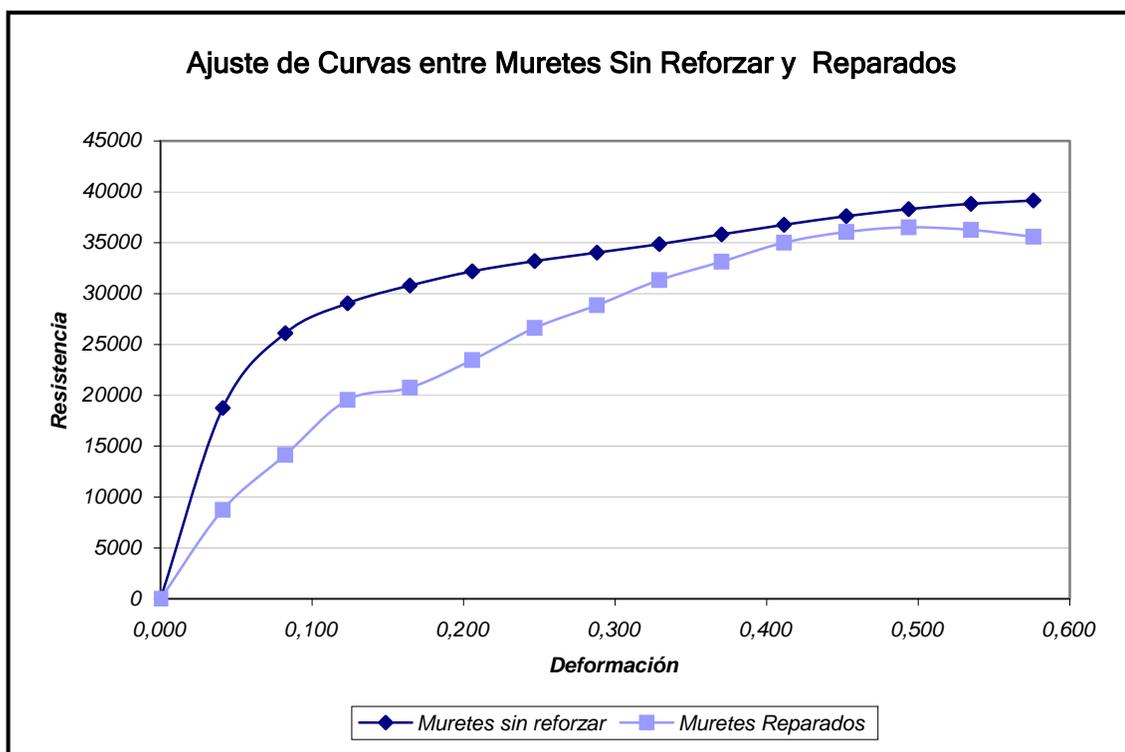
Gráfico 6.20. Gráfico según ajuste de curvas paramétricas para los muretes sin refuerzo y reparados con fibras de vidrio y resinas.
