# Universidad Austral de Chile

## “ANÁLISIS DE LA VULNERABILIDAD SÍSMICA DEL PUENTE PEDRO DE VALDIVIA-CHILE”

Tesis para optar al Título de:  
**Ingeniero Civil en Obras Civiles**

PILAR ANDREA ABURTO CALDERÓN  
VALDIVIA – CHILE  
2013

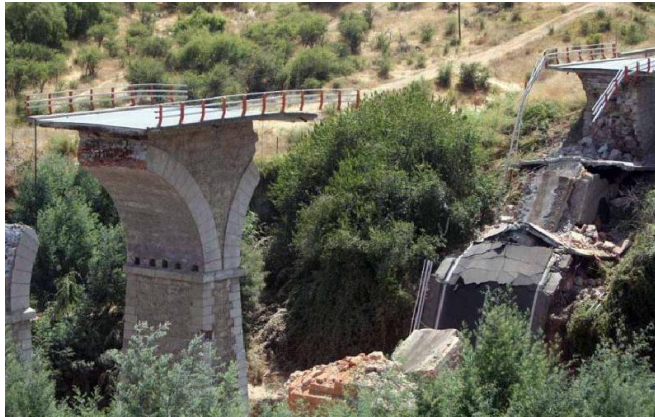
**Figura 1. 14:** Puente colapsado sobre el río Claro, Región del Maule. Fuente: Dávila, M., 2010.

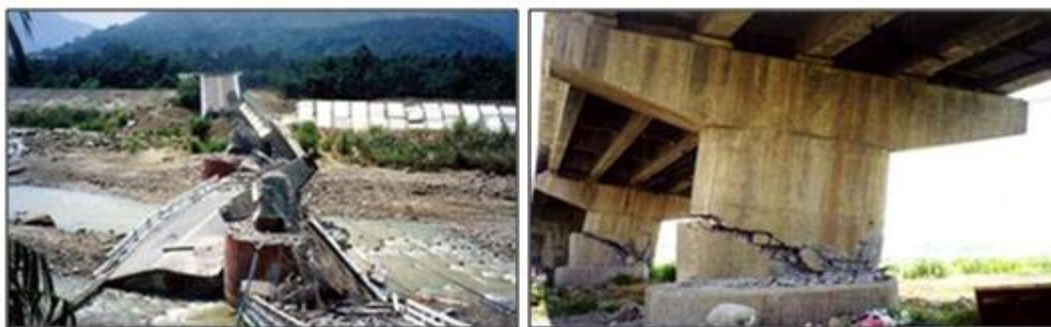
**Figura 2. 10:** Puentes dañados en el terremoto de Chi-Chi.

Con el fin de verificar la exactitud de la hoja de evaluación, se utilizó los datos del terremoto de Chi-Chi para calibrar la hoja de evaluación para ajustarse a los daños reales.

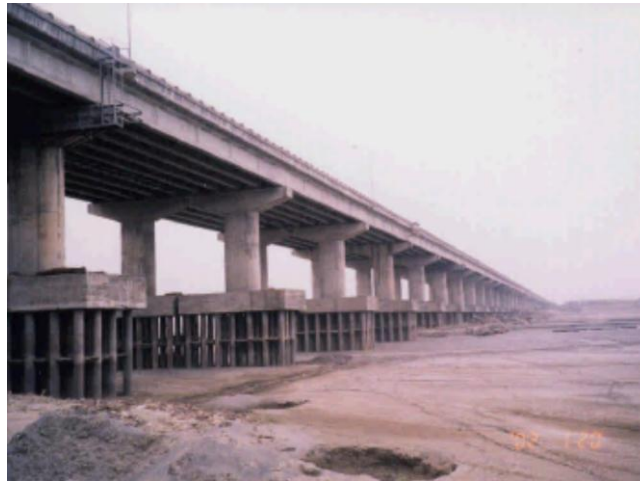
tras el análisis de varios puentes de uso común con diferente nivel de socavación. Descubrieron en su estudio que cuando la socavación es muy profunda se forman rotulas en la parte superior de las pilas en lugar de la parte inferior de las columnas como se espera en el diseño, dando como resultado una disminución de la resistencia lateral y en la ductilidad. Concluyeron que cuando la socavación es más y más profunda, la capacidad sísmica del puente será cada vez más baja.

**Figura 2. 12:** Fundación del puente socavada once años después de terminada su construcción.

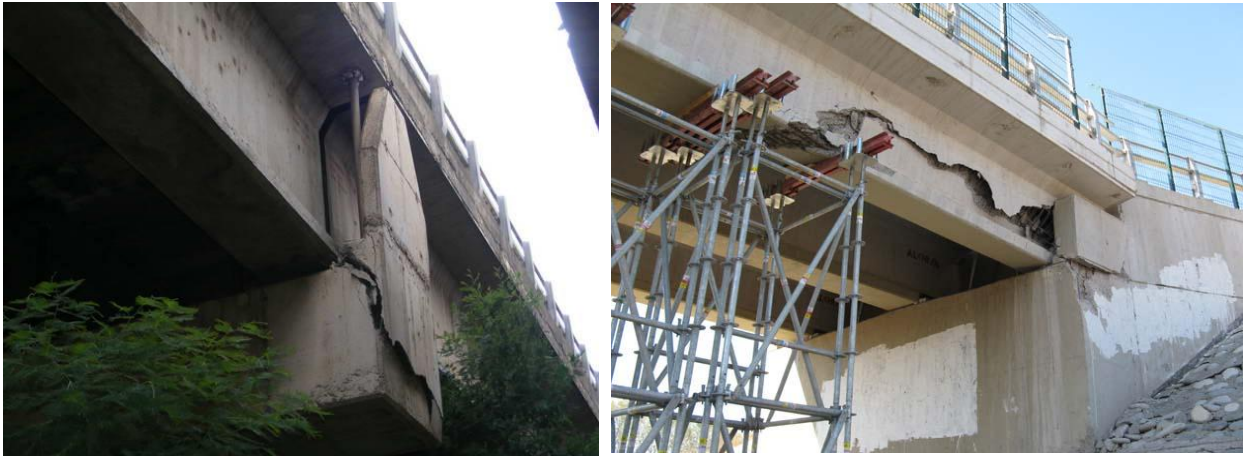
**Figura 2. 13:** A la izquierda: Puente Nuble Oriente, daño tope sísmico. A la derecha: atravesado Azufradero, daño en viga. Fuente: Ministerio de obras públicas, 2010.

De los daños sísmicos observados en los 79 puentes, se obtuvo que más del 53,16% presentó daños en los topes sísmicos, daño que permite al puente seguir siendo operativo; un 41,77% sufrió daños en las vigas, la mayoría causados por el choque con los topes en sus extremos; un 36,71% tuvo desplazamientos en sus tableros, siendo más frecuente en los puentes esviados; un 24,05% tuvo daño en la barra anclaje y un 21,52% en la placa de apoyo. La semejanza de porcentaje puede deberse a que los elementos de anclaje tienen la misión de evitar la reducción de la fuerza de rozamiento viga-neopreno-cepa/estribo ante la aparición de aceleraciones verticales, por lo que al fallar la barra de anclaje provoca un daño directo en el apoyo, elemento que no está anclado a la estructura que tiende a desplazarse durante un sismo, provocando una mayor deformación de este; un 22,78% tuvo descenso del terraplén de acceso, el 13,92% tuvo caída del tablero debido a la pérdida de longitud de apoyo quedando totalmente inoperativo, de los cuales varios fueron puentes esviados, esto debido a que la pérdida de la longitud de asiento es producido por la rotación de la superestructura respecto a un eje vertical. Cuando la rotación sobrepasa el ancho del apoyo, sobre todo en el lado agudo del tablero, se presenta la pérdida de la longitud de asiento y la caída del puente (Jara et al., 2010); el 12,66% presentó daños en las cepas y tan sólo el 6,33% tuvo daños en los estribos. Los diferentes tipos de daños descritos anteriormente se observan en las figuras 3, 4, 5 y 6.

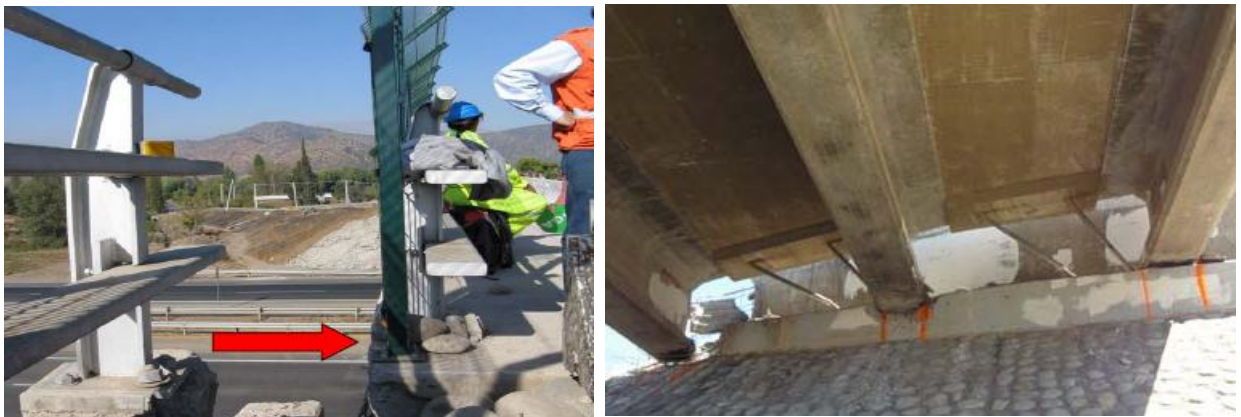
**Figura 2. 14:** A la izquierda: Puente cada, desplazamiento del tablero. A la derecha: Paso inferior las Mercedes, daño barras de anclaje. Fuente: Ministerio de obras públicas, 2010.

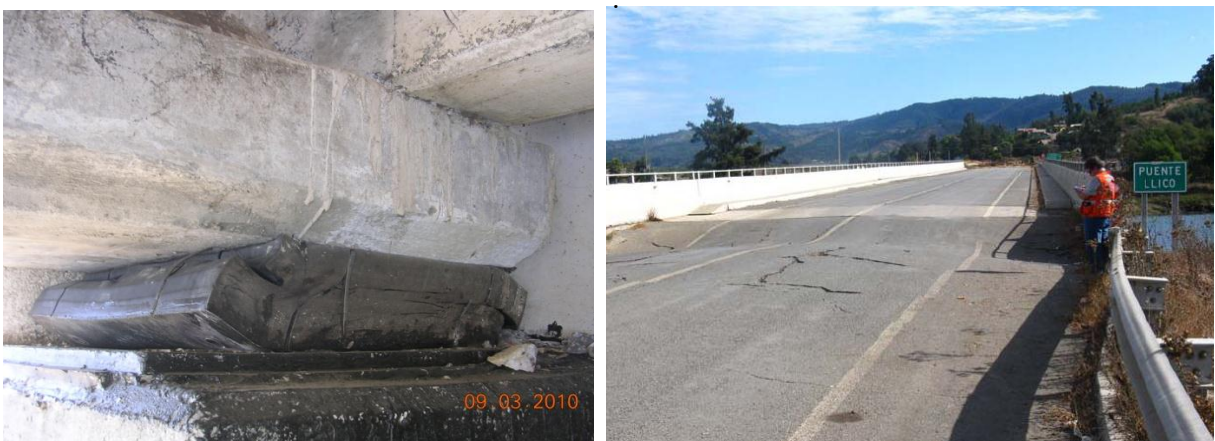
**Figura 2. 15:** A la izquierda: Paso inferior La Ballena, deformación de la placa de apoyo. A la derecha: Puente Llco, descenso terraplén de acceso. Fuente: Ministerio de obras públicas, 2010.

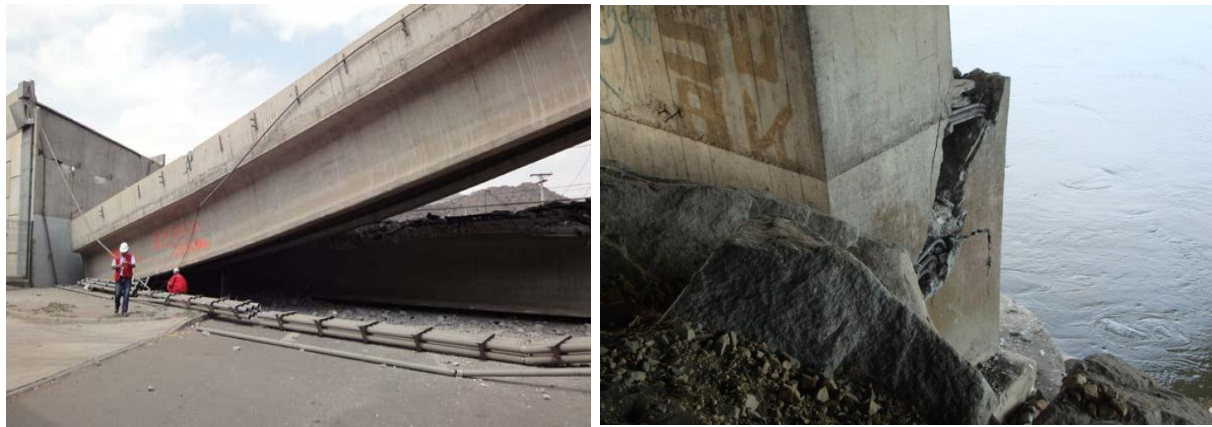
**Figura 2. 16:** A la Izquierda: Paso superior Lo Echevers, caída del tablero. A la derecha: Puente Juan Pablo II, daño en Cepa. Fuente: Ministerio de obras públicas, 2010.

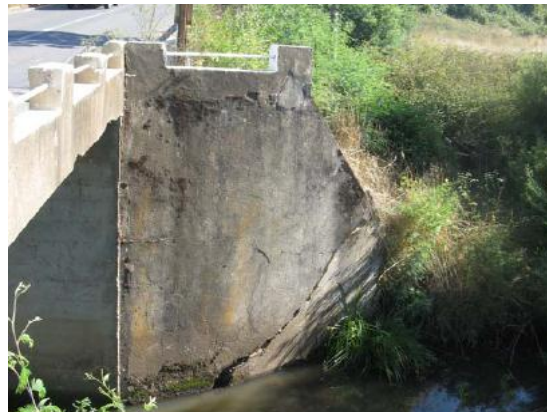
**Figura 2. 17:** Puente Punchema, daño en ala del estribo. Fuente: Ministerio de obras públicas, 2010.

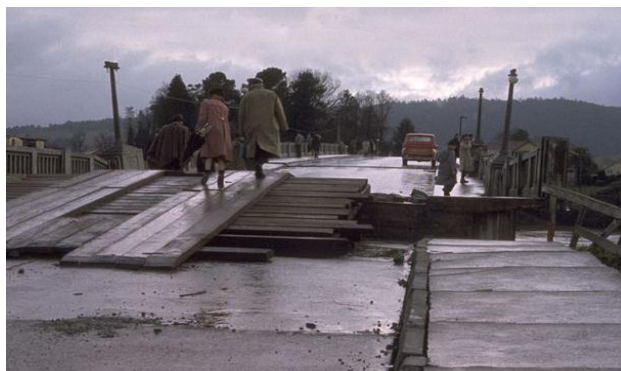
**Figura 4. 2:** Acceso al puente Pedro de Valdivia, desde el centro hacia la Isla Teja.

El puente Pedro de Valdivia a seis años de haber sido construido, enfrente el terremoto más grande del mundo que recuerde la humanidad. El puente logro mantenerse en pie, sin embargo colapsó en sus entradas de acceso (Figura 4.2).

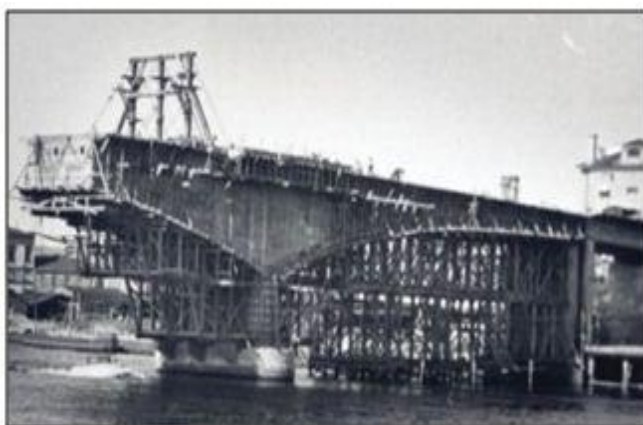
**Figura 4.9:** Construcción puente Pedro de Valdivia.  
Fuente: Cortesía Dirección Museológica UACH.

Durante el proceso constructivo del puente Pedro de Valdivia, se emplearon cimbras formadas por arzones de maderas temporales para el soporte de cargas estructurales (figuras 4.9 y 4.10) y un sistema de moldes (encofrado) temporales que se utilizaron para dar forma al hormigón.

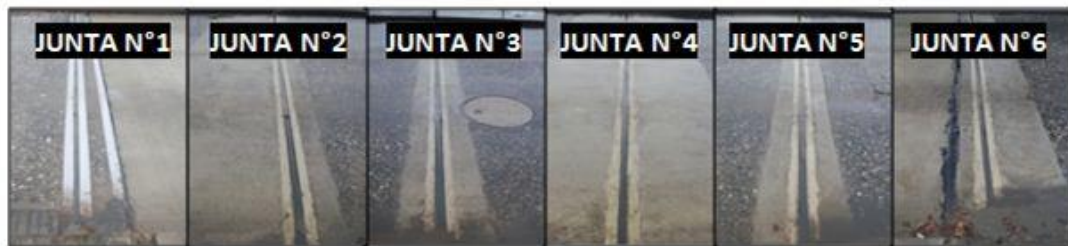
**Figura 4. 16:** Juntas de dilatacion Actual, desde el centro hacia la Isla Teja.

El resultado de las reparaciones se ilustra a continuación:

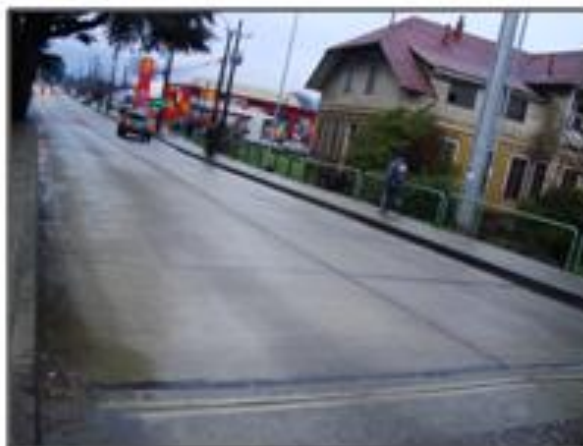
**Figura 4. 17:** Calzada actual acceso Isla Teja.

Para la reparación y cambio de calzada y aceras de accesos oriente y poniente del puente Pedro de Valdivia, se realizó la demolición y retiro de pavimentos existente, cambio de soleras y nivelación con material estabilizado de terraplenes de acceso al puente, además de hormigonado de calzada con un espesor de 20 cm [MINISTERIO DE VIVIENDA Y URBANISMO, 2010].

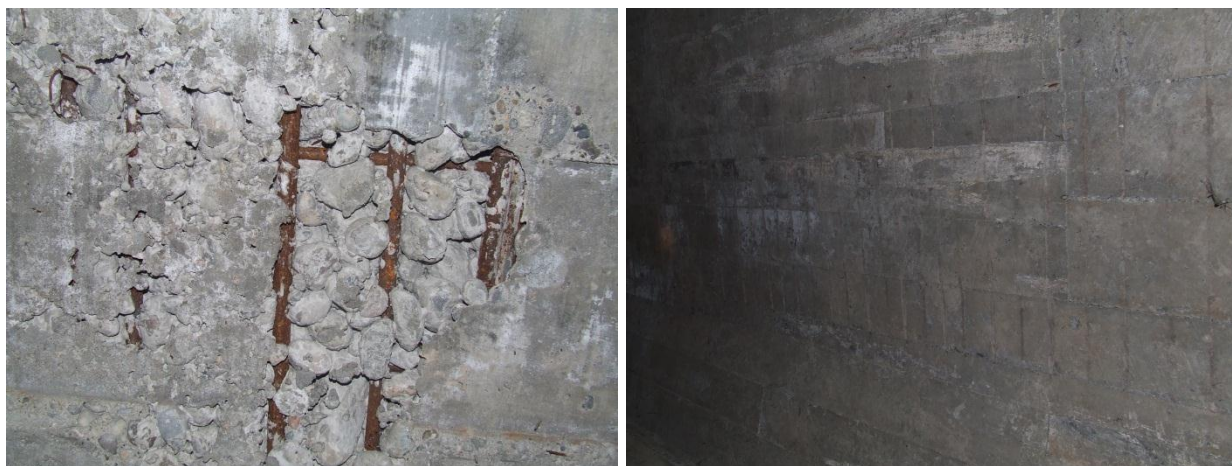
**Figura 4. 18:** Acero de refuerzo expuesto al medio ambiente. A la izquierda: armadura expuesta por disgregación del hormigón. A la derecha: armadura expuesta por falta de recubrimiento de hormigón. Fuente: Cortesía Frank Schanack.

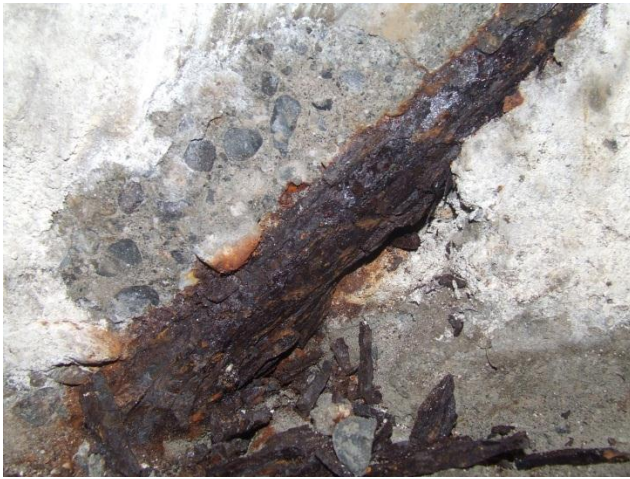
**Figura 4. 19:** Armadura corroída.

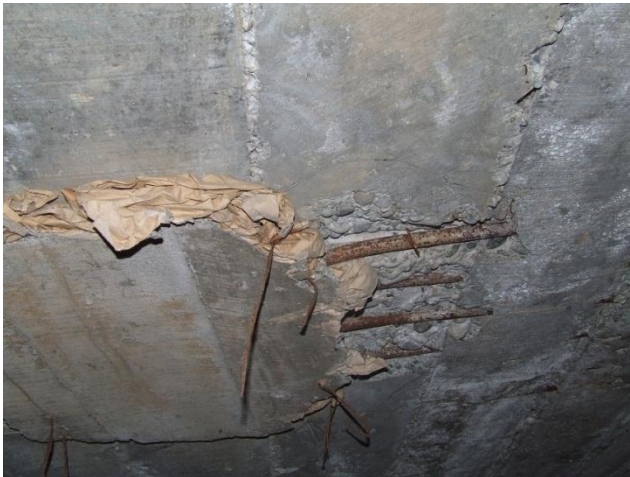
**Figura 4. 20:** Reparación mal ejecutada.

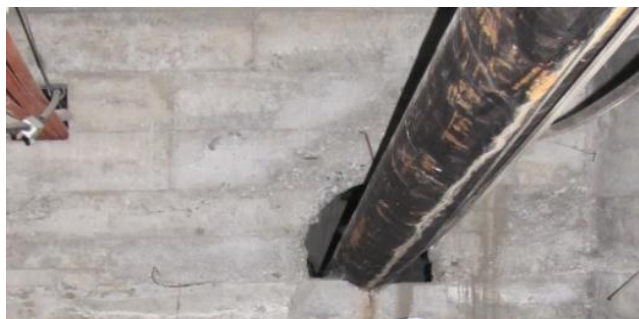
Pasan ductos eléctricos y de agua potable al interior de la superestructura (Figura 4.22). Se asume que las aberturas en los diafragmas por donde pasan estos ductos fueron realizadas años después de su construcción, siendo su ejecución muy mal desarrollada

**Figura 4. 22:** Perforación diafragma.

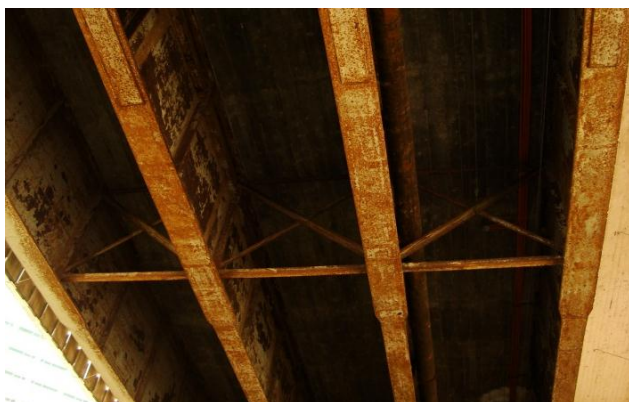
**Figura 4. 23:** Oxidación superficial en viga metálica

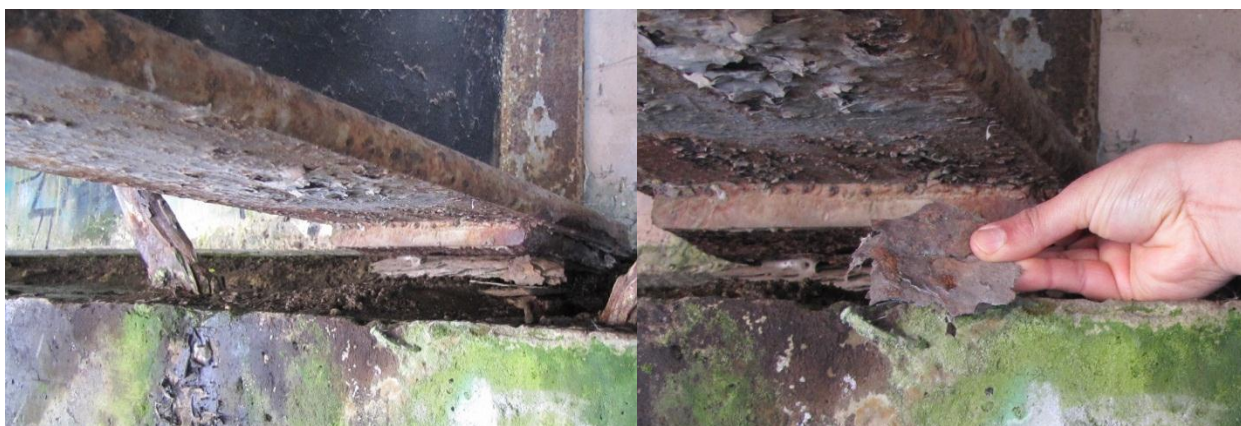
**Figura 4. 24:** Corrosión ambiental en apoyo de viga.

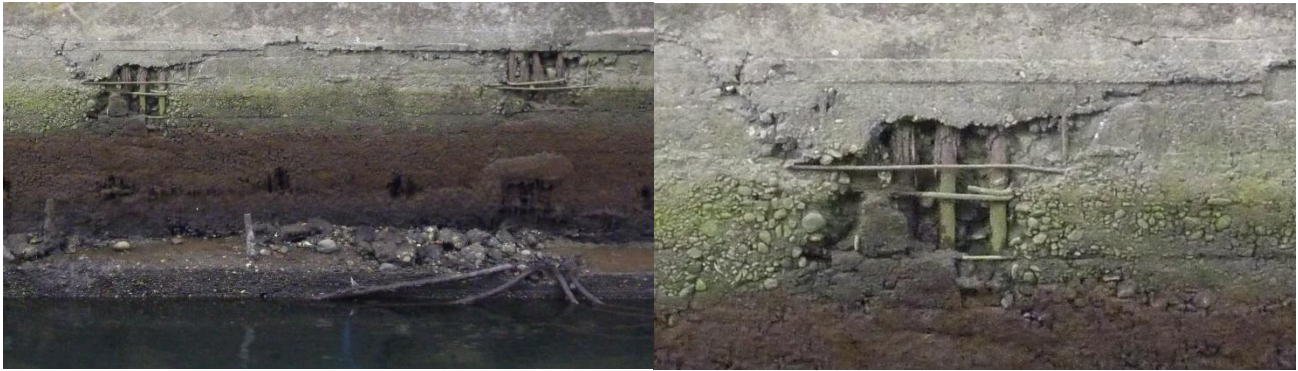
**Figura 4. 25:** Pilar extremo del lado poniente: A la izquierda: acero de refuerzo al medio ambiente. A la derecha: nido de piedra y armadura de refuerzo expuesta al medio ambiente.

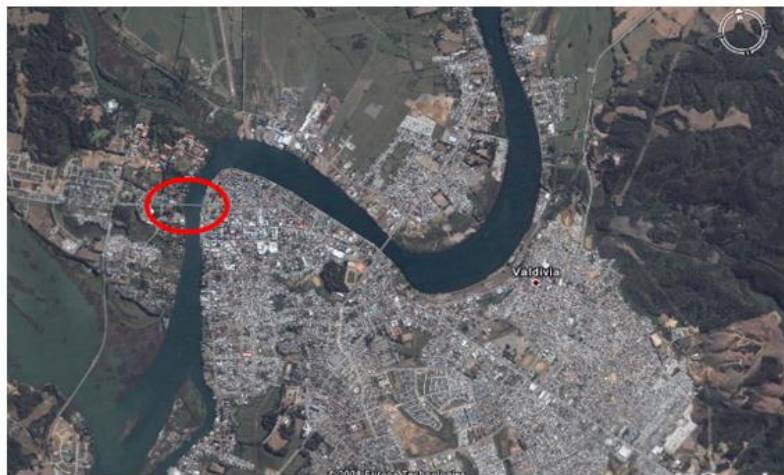
**Figura 4.26:** Planta general de ubicación puente Pedro de Valdivia.

El puente Pedro de Valdivia, emplazado en la rivera del rio Calle-Calle, forma parte de la vialidad estructurante de la ciudad, compuesta de dos ejes orientados Oriente Poniente, que define uno de los flujos principales de tránsito urbano, uniendo la ciudad con la Isla Teja y el sector costero.

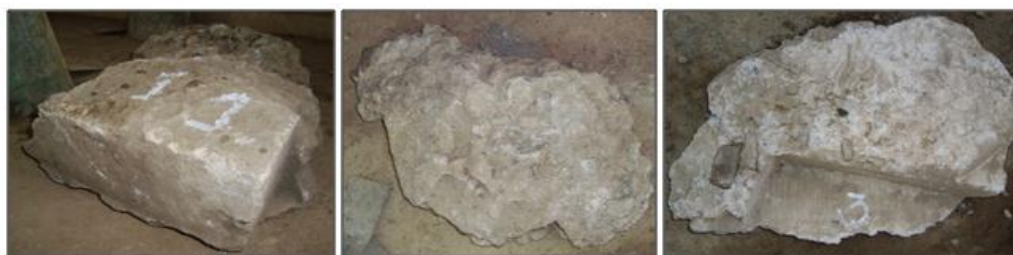
**Figura 5. 2:** Muestras de hormigón del Puente Pedro de Valdivia.

En el Laboratorio de Ensayos de Materiales de la Construcción (LEMCO), de la Universidad Austral de Chile, se llevó a cabo ensayos no destructivos y destructivos a tres muestras de hormigón de la estructura aquí tratada (figura 5.2), con el fin de caracterizar las propiedades mecánicas del hormigón.

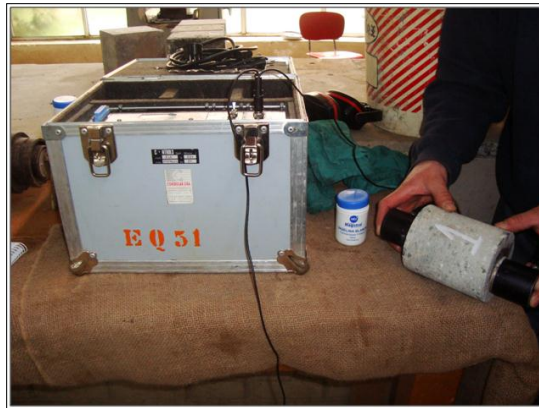
Para obtener el modulo elástico del hormigón se opto por realizar técnicas no destructivas sobre la base de ensayos de ultrasonido, empleando el equipo de ultrasonido Controls E0046/Z (Figura 5.3). Básicamente éste equipo mide el tiempo que demora una onda en llegar desde un emisor a un receptor.

El ensayo se hizo mediante el uso del método directo; que consistió en colocar un transductor en cada extremo de los testigos extraídos de las muestras de hormigón y registrar el tiempo de propagación entre el emisor y el receptor. Los resultados del ensayo son presentados en la siguiente tabla:

**Figura 5. 3:** Ensayo de ultrasonido.

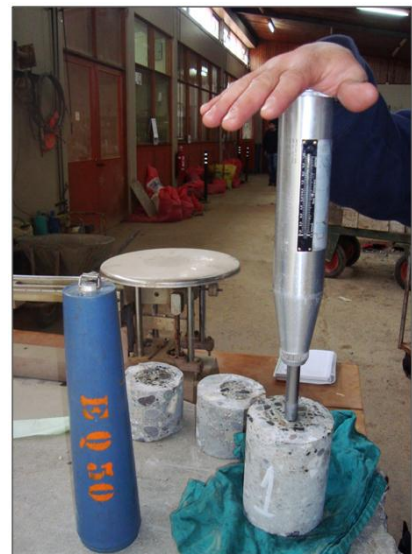
El instrumento empleado fue esclerómetro PCE-HT-225 (Figura 5.4), también conocido como martillo Schmidt. Éste instrumento funciona mediante la descarga de una masa móvil, con una cierta energía inicial, que impacta la superficie de una masa de hormigón, produciendo una redistribución de la

**Figura 5. 4:** Ensayo no destructivo de compresión con esclerómetro.

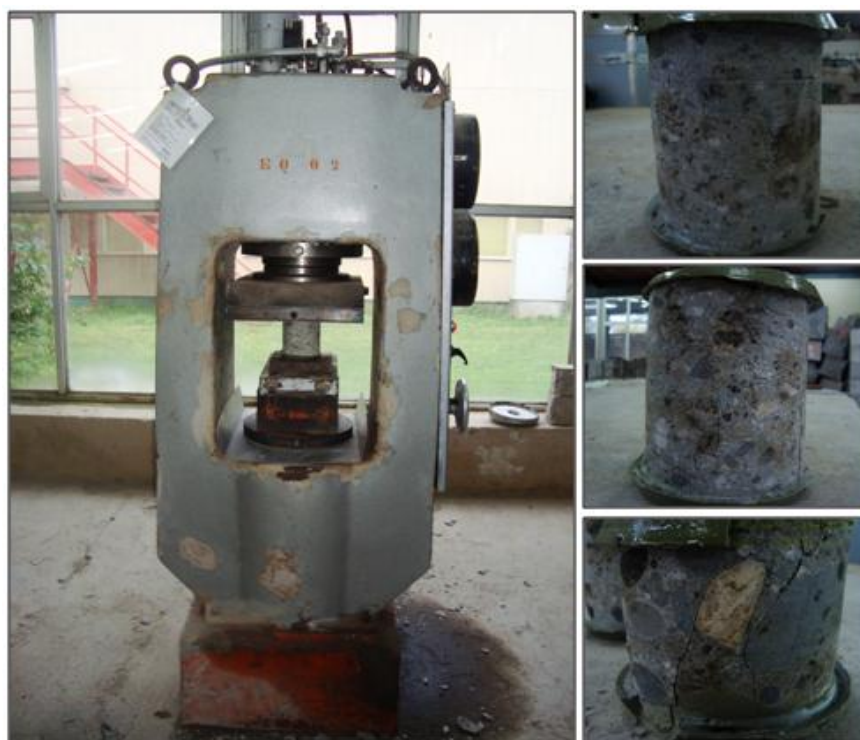
**Figura 5. 5:** Ensayo destructivo.

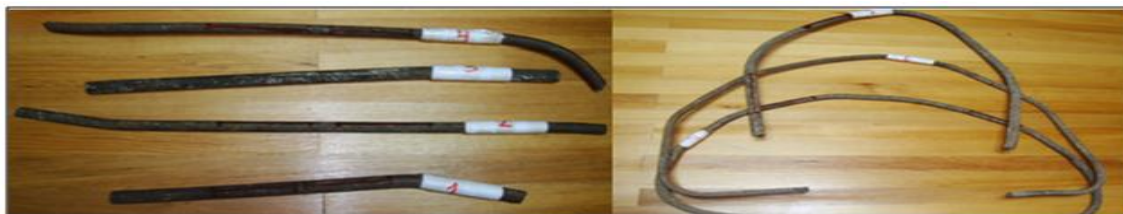
Para la caracterización mecánica del acero de refuerzo del puente, se procedió a extraer muestras de barras del interior de la superestructura. Suponiendo que el acero encontrado refleja las propiedades del acero de refuerzo, se realizaron ocho ensayos de tracción a probetas hechas de este material en el laboratorio de mecánica de sólidos de la Facultad de Ciencias de la Ingeniería de la Universidad Austral de Chile.

**Figura 5.6:** Siete armaduras de acero liso del Puente Pedro de Valdivia a ensayar.

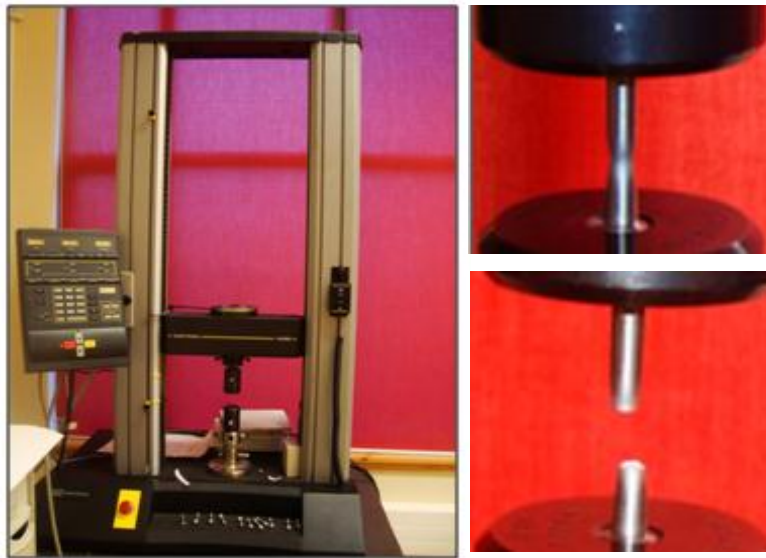
Las probetas se prepararon con una zona de sección circular perfectamente constante y una cabeza de hilo en cada extremo, con el fin de fijar la probeta a la Máquina universal Instrons, Serie IX Automated Materials Testing System 7.49.00. (figura 5.7).

Figura 5. 7: A la Izquierda: Máquina universal Instrons. A la derecha: ensayo de tracción. Fuente: Elaboración propia.

El ensayo consistió en aplicar una deformación axial a la probeta de modo de aumentar la carga desde cero hasta la ruptura de la barra (figura 5.8), procesando la

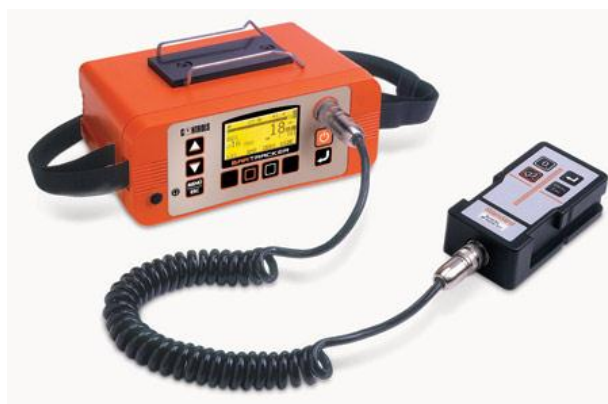
En este estudio es necesario contar con la información de la cantidad y disposición de la armadura de refuerzo de las vigas cajón y pilares que componen la estructura, para lo anterior fue fundamental desplegar una prueba predominante no-destructiva con el equipo Bartracker de Controls 58-E6103, diseñado para detectar la distribución de armadura, espesores de recubrimiento, espaciamiento y diámetros aproximados, empleando para ello un procedimiento de prospección electromagnético. (ver figura 5.9).

**Figura 5. 9:** Instrumento Bartracker de Controls 58-E6103.

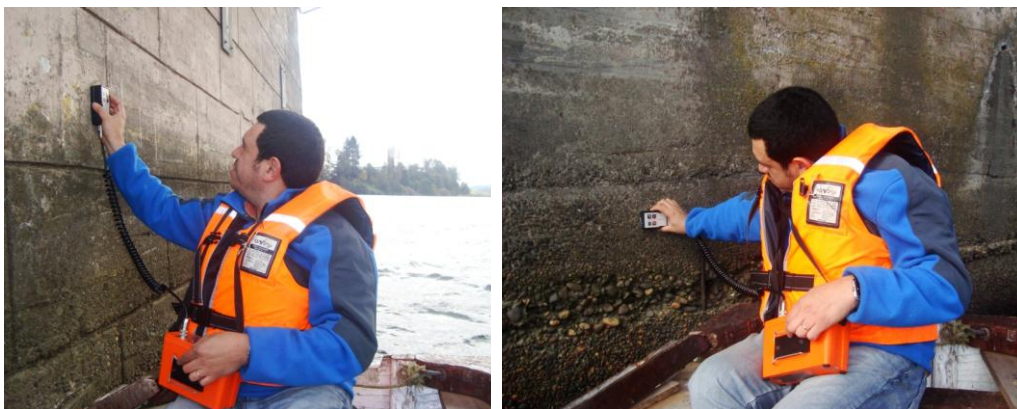
La campaña específica de auscultación consistió en realizar un barrido sobre el elemento en estudio, para lo cual se hace pasar la cabeza auscultadora sobre la superficie, la que a través de una señal sonora permite identificar la posición exacta de la armadura, y la posterior lectura de diámetros y espesores de recubrimiento mecánico. Los datos son captados en una unidad especial de adquisición, la que procesa los resultados y la lleva a valores nominales de diámetros y espesores de recubrimiento. El proceso de barrido consiste en pasar el cabezal en horizontal y vertical, con la finalidad de identificar las armaduras verticales y horizontales respectivamente, en varios niveles, con el propósito de tener una estadística aceptable.

**Figura 5.10:** Campaña de auscultación. A la izquierda: Pilar central. A la derecha: Pilar Extremo.

La figura 5.10 y 5.11 muestra la realización de la campaña experimental correspondiente en diferentes elementos estructurales del puente.

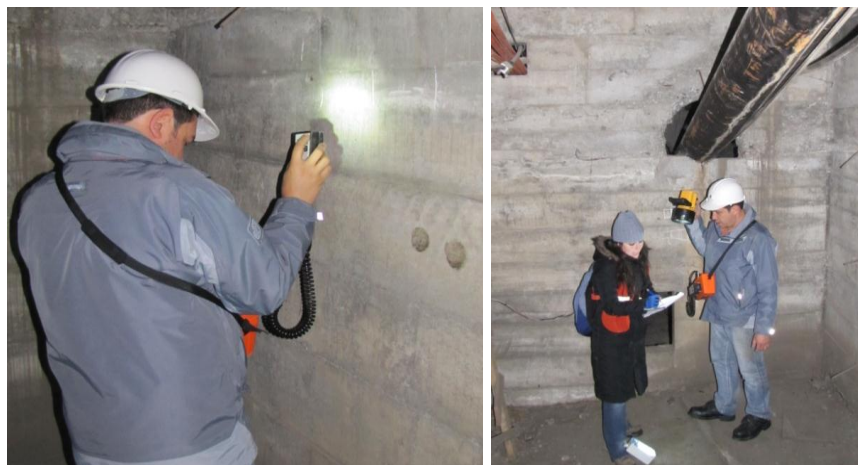
**Figura 5. 11:** Medición con el equipo BARTRACKER de CONTROLS en una de las vigas cajón del puente Pedro de Valdivia.

Para la auscultación de armaduras de las pilas, fue necesario arrendar un bote, desde allí observamos que algunas armaduras transversales de gran espesor (32 mm), están al descubierto.

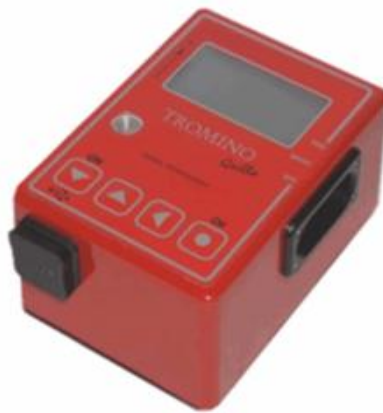
**Figura 5. 12:** Auscultación puente Pedro de Valdivia.

En general, para un estudio la vulnerabilidad sísmica basada en confiabilidad estructural, es importante identificar experimentalmente sus propiedades dinámicas, tanto de la estructura como la del suelo, motivo por el cual fue necesario realizar campañas de caracterización dinámica experimental empleando equipos que, entre otras aplicaciones, presentan curvas de respuestas planas en velocidad. En este estudio se empleó el equipo Micromed TROMINO ENGY, el cual para microvibraciones registra onda de frecuencia comprendidas entre 0.1 Hz y 200 Hz, correspondientes a vibraciones de muy baja amplitud, causadas por el ruido producido por efectos naturales o artificiales. El almacenamiento, el análisis y la revisión de los datos se realizan a través del programa "Grilla". En la siguiente imagen se muestra el equipo sismológico empleado:

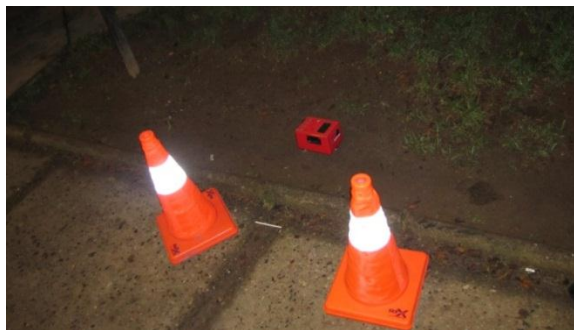
**Figura 5. 13:** Campaña de medición de frecuencias fundamentales de suelo.

Para estudiar la interacción suelo-estructura, fue necesario realizar un análisis dinámico del suelo en la zona de emplazamiento del Puente Pedro de Valdivia. Para estos efectos, se calculo el periodo predominante de vibración del suelo realizando mediciones de microtrepidaciones, que son vibraciones de muy baja amplitud, causadas por el ruido, en otros términos, por el ruido producido por efectos naturales (viento, mareas, actividad volcánica, olas, etc.) o artificiales (tráfico vehicular, paso peatonal, maquinas industriales, etc.). Estas mediciones tuvieron una duración de 16 min con una tasa de muestreo de 128 Hz, en alta y baja ganancia, con el fin de obtener longitudes de registros apropiadas para caracterizar frecuencialmente el suelo. Estas mediciones consistieron en registros de velocidad de la componente vertical y dos componentes horizontales (EO-NS). En la figura 5.13 muestra parte de la campaña experimental realizada.

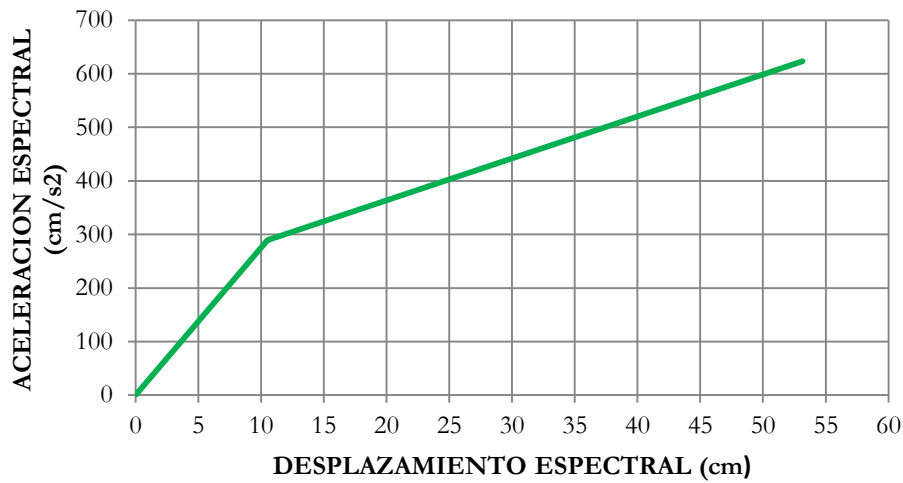
**Figura 7. 6:** Espectro de Capacidad dirección longitudinal

Aplicando la ecuación del capítulo 3, se realizó la conversión de la curva de capacidad en ambas direcciones resultando.
