# Universidad Austral de Chile

## “VULNERABILIDAD SÍSMICA DE CONSTRUCCIONES PATRIMONIALES HISTÓRICAS DE MAMPOSTERÍA EN CHILE: APLICACIÓN A LOS TORREONES ESPAÑOLES DE VALDIVIA”

Tesis para optar al Título de:  
**Ingeniero Civil en Obras Civiles**

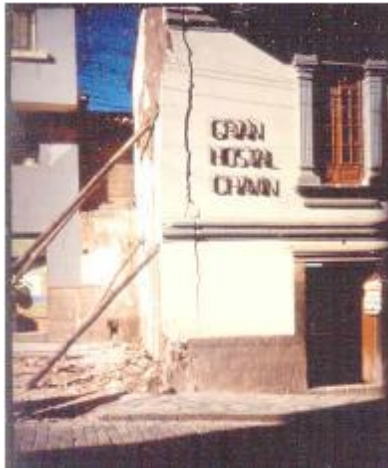
**Fig. 2.1:** Separación entre la esquina y el muro de un edificio de adobe a causa de su falta de sistemas de conexión (Blondet et al., 2003).

Este tipo de construcciones están hechos con materiales poco adecuados para la construcción en áreas sísmicas pues es masivo, débil y frágil. Debido a su gran masa, los muros atraen grandes fuerzas de inercia durante un sismo, que no son capaces de absorber adecuadamente pues la resistencia de los muros es muy baja. La resistencia a la tracción de los muros de adobe es mínima y la resistencia a la compresión y al corte son de apenas 2 y 0.25 respectivamente. Por otro lado el mortero, no es capaz de deformarse sin perder integridad y las uniones en las esquinas, al carecer de refuerzo, son débiles y se separan fácilmente de los muros, como se aprecia en la Figura 2.1 (Blondet et al., 2003).

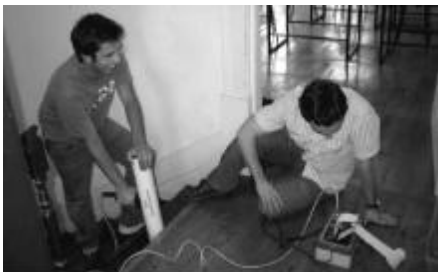
**Fig. 2.2:** Uso del Resistograph en una escalera de madera. Edificio Sao Domingos, del siglo XIX (1856), en Porto, Portugal (Ilharco et al., 2008).

Para saber del estado de la estructura se han adoptado métodos no destructivos tales como Pilodyn, Resistograph y pruebas de ultrasonido (Fig. 2.2 y Fig. 2.3). Estos métodos in situ permiten evaluar la seguridad de las viejas estructuras y preservar en todo lo posible el material original. La inspección visual y la información histórica también pueden ser datos importantes en el momento de tomar decisiones (Feio, 2008).

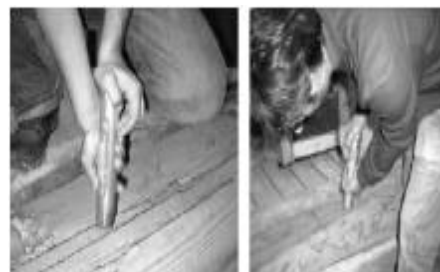
**Fig. 2.3:** Pilodyn usado en un piso de madera. Edificio Antonio Carneiro. Siglo XX (1916), en Porto, Portugal. (Ilharco et al., 2008).

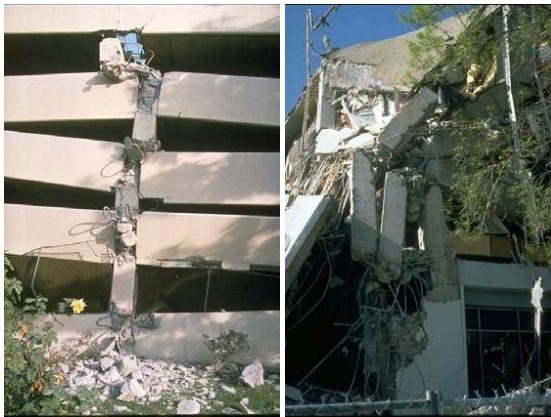
**Fig. 2.4:** Falla en las columnas y en las juntas. Terremoto Northridge, EEUU (Mohele, 2000).

El comportamiento sísmico de las estructuras de hormigón ha sido más estudiado que el de cualquier otro tipo de material, debido a su extendido uso y a la dificultad de darle cierta ductilidad que le permita un comportamiento adecuado durante un movimiento sísmico severo. No obstante las últimas catástrofes sísmicas han puesto al descubierto las deficiencias de los criterios de diseño y en las prácticas constructivas utilizadas hace unos años (Fig. 2.4).

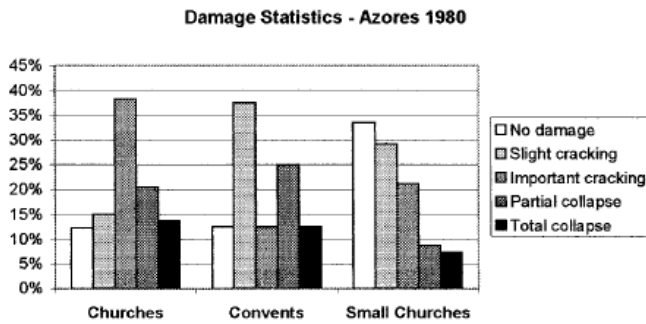
**Fig. 2.10:** Estadísticas de daño a los edificios históricos más importantes (218), después del terremoto de Azores de 1980 (Oliveira, 2003).

Los daños al patrimonio construido se vincula estrechamente con la historia de los terremotos de este país y muchos edificios han sido dañados por terremotos diferentes, como por ejemplo la Catedral de Lisboa, que fue destruida en gran medida en 1531 y en 1755, y el caso de la Igreja da Conceição en Horta, destruida en 1926, fue parcialmente reconstruida en concreto y después muy dañada por el terremoto de 1998 (Oliveira, 2003).

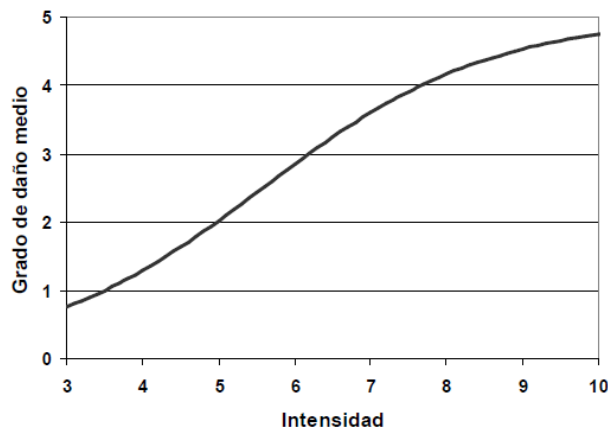
**Fig. 3.1: Ejemplo de una curva de vulnerabilidad para una estructura específica (Martínez, 2007).**

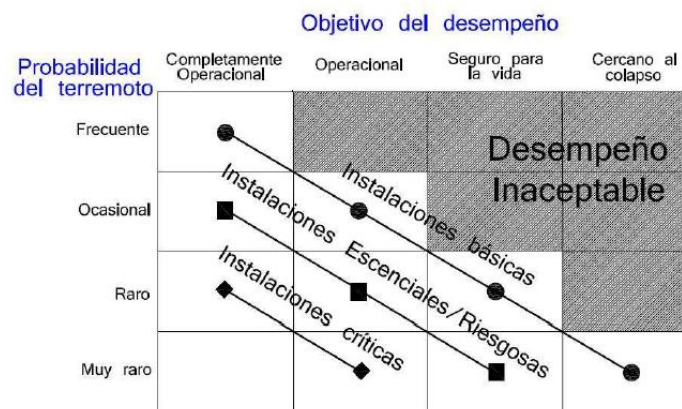
**Fig. 3.2: Requerimiento de desempeño para edificios según VISION 2000 (Rodgers y Mahin, 1999).**

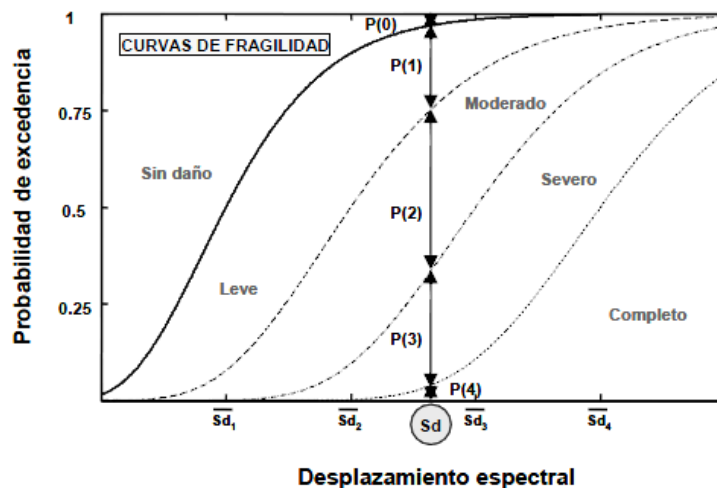
Fig. 3.10: Ejemplo de curvas de fragilidad para los cuatro estados de daño en función del desplazamiento espectral (Lantada, 2007).

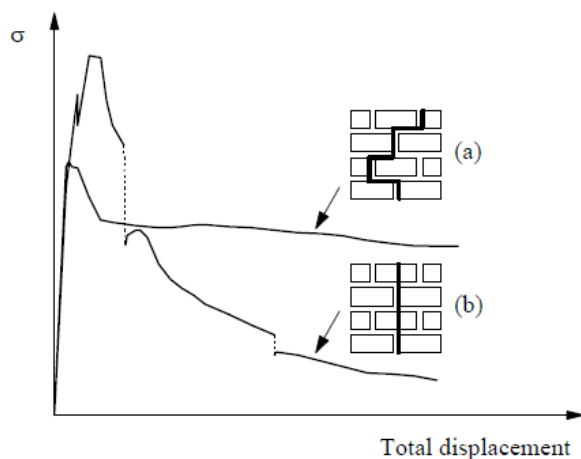
**Fig. 4.9:** Diagrama tensión – desplazamiento para la tracción en dirección paralela a las juntas horizontales: (a) falla con grietas en zigzag a través de las juntas horizontales y verticales; (b) falla con grietas verticales a través de juntas verticales y unidades (Lourenço, 1998).

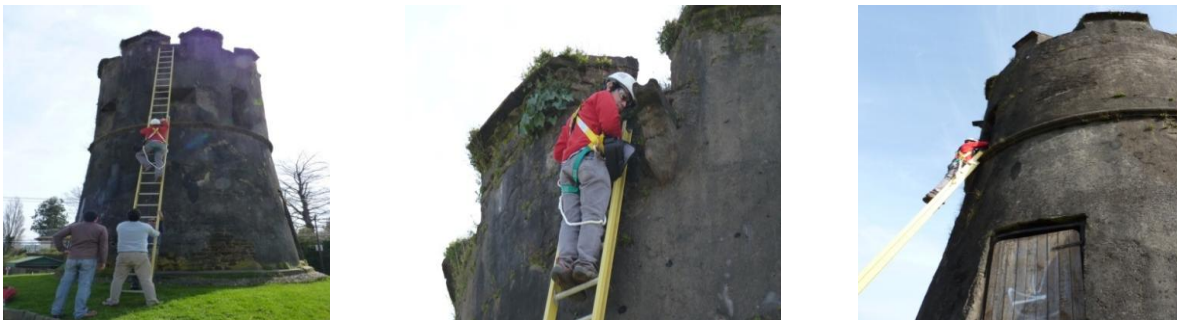
Fig. 5.3: Campaña de mediciones en terreno. De izquierda a derecha: 1) Medición geométrica de la estructura. 2) Instalación del sismómetro en una de las gárgolas del torreón. 3) Medición geométrica e instalación del sismómetro en una de las ventanas del torreón.

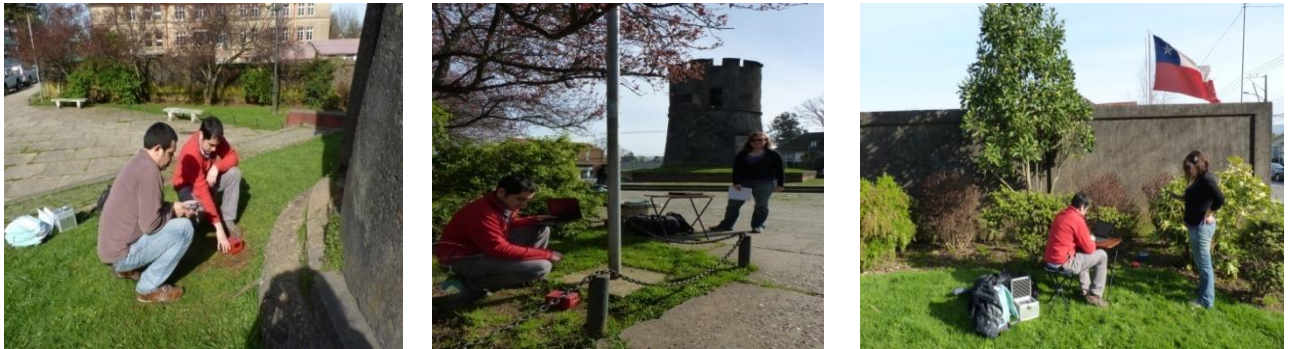
**Fig. 5.4:** Campaña de mediciones en terreno. De izquierda a derecha: 1) Medición con el sismómetro en el suelo, al pie del torreón. 2) Medición con el sismómetro y el geófono en un punto cercano al torreón, lado Yerbas Buenas. 3) Medición con el sismómetro y el geófono en un punto cercano al torreón, lado Gral. Lagos.

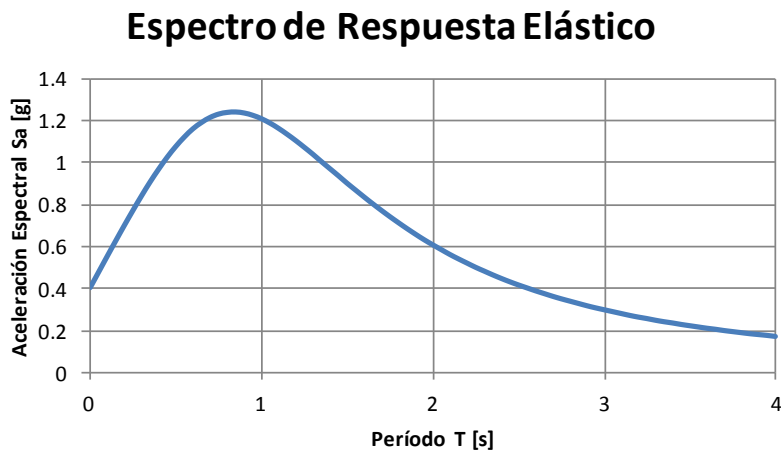
**Fig. 5.16:** Espectro de respuesta elástico de aceleraciones, según la NCh 433

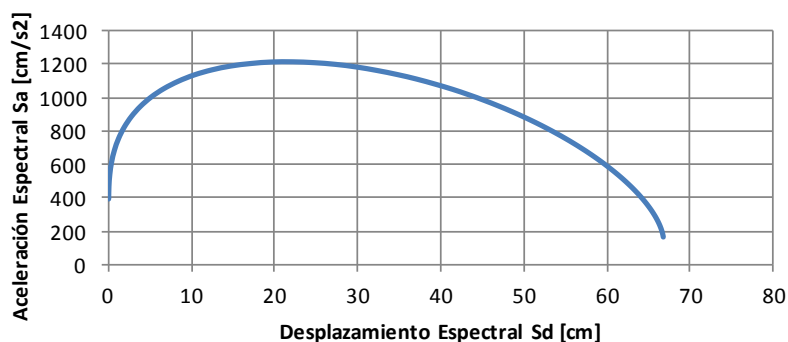
*Fig. 5.17:* Espectro de demanda elástico

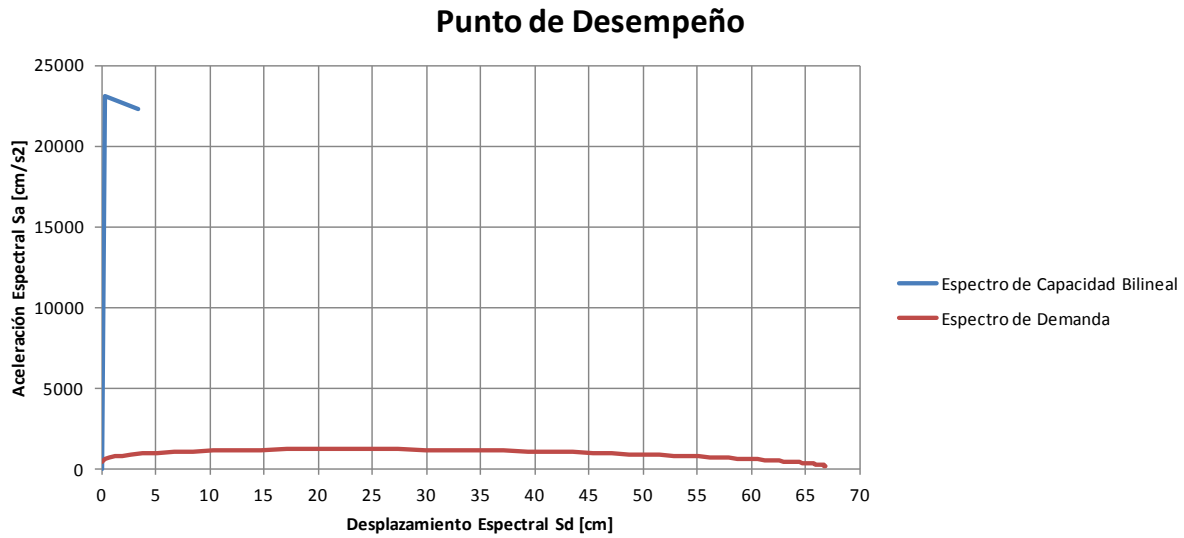
Fig. 5.18: Punto de desempeño para el Torreón Los Canelos
