**Análisis de riesgo específico de inundación de la ciudad  
de Chaitén, bajo un escenario de crecida extrema del río  
Blanco, post erupción**

Trabajo de Titulación presentado a la Escuela de Geografía de la Universidad  
Austral de Chile en cumplimiento de los requisitos para optar al Título  
Profesional de Geógrafa

Valdivia, 2022

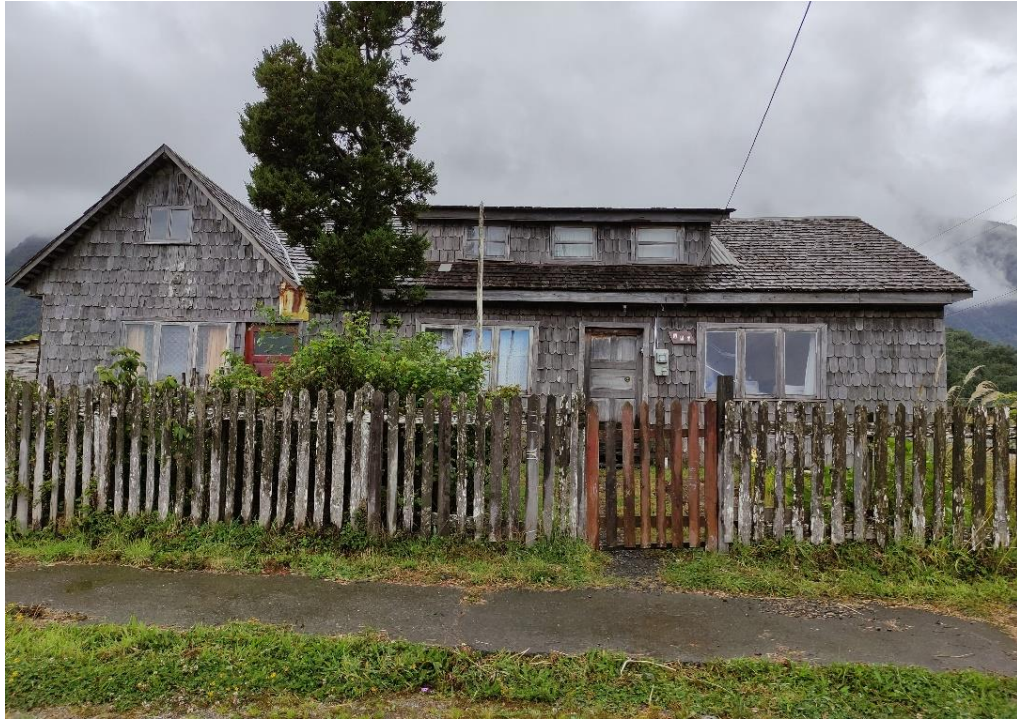
**Figura 4.** Vivienda de arquitectura chilota. Nótese la confección con tejuelas y la delimitación perimetral de madera

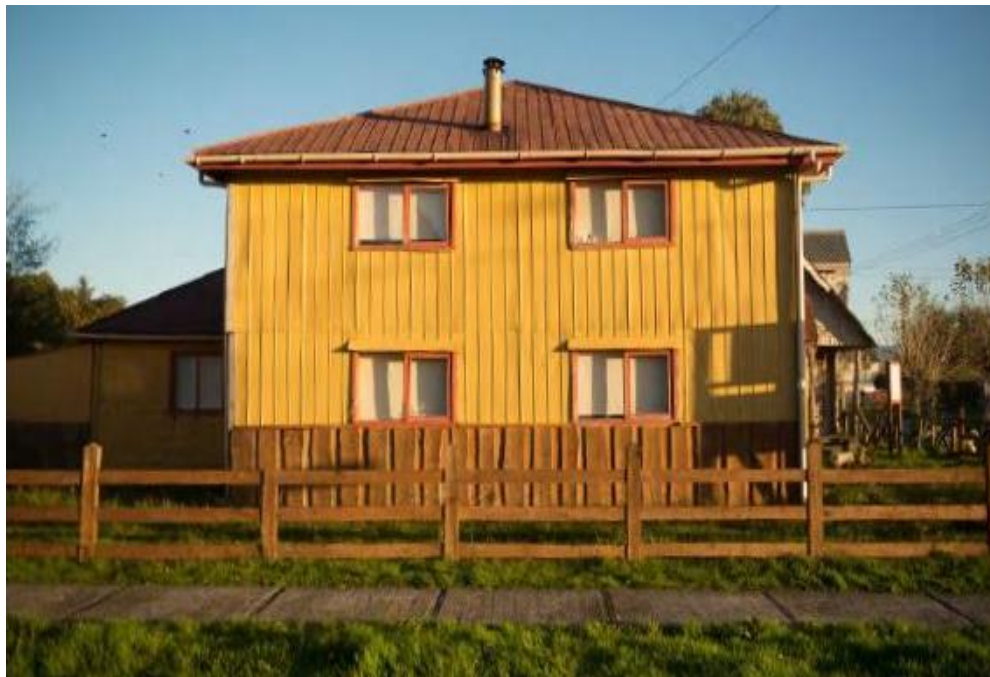
**Figura 5.** Vivienda de arquitectura con influencia externa a la ciudad. Se visualiza la incorporación de planchas de zinc en las fachadas

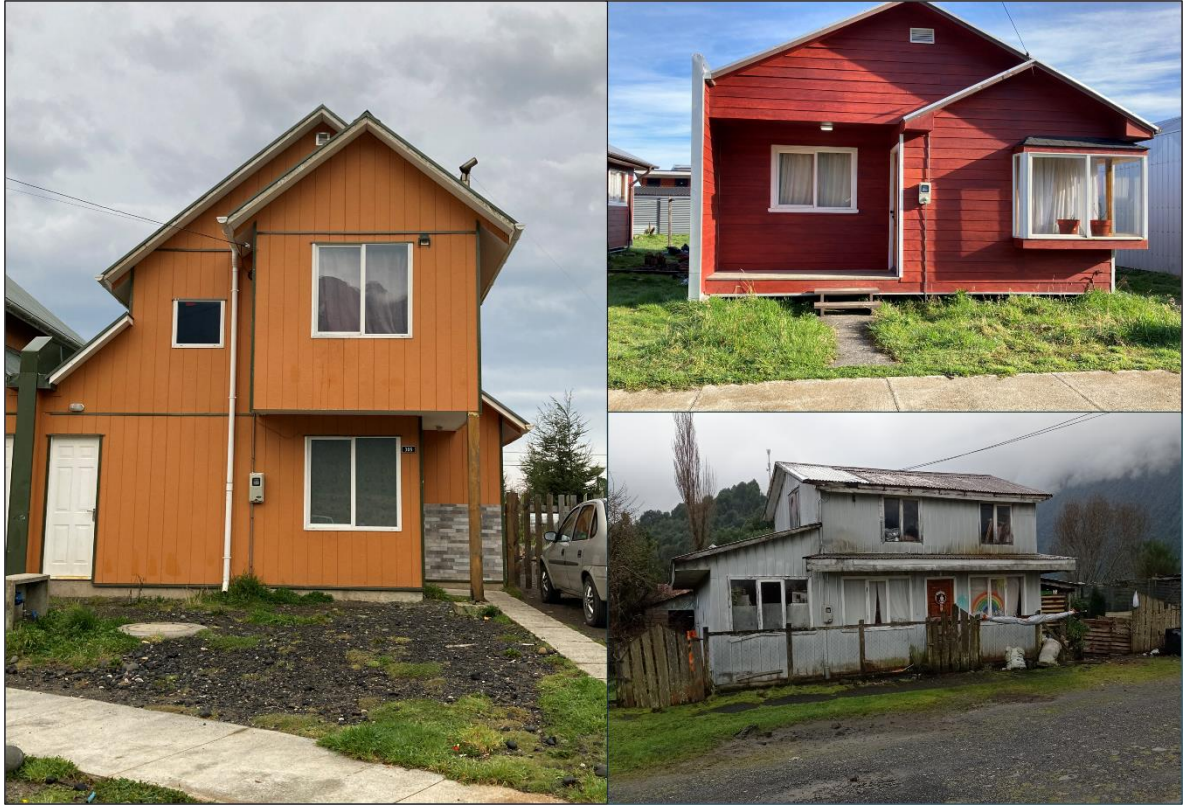
**Figura 21.** Viviendas afectadas por escenario de crecida extrema
