**“CONTROL DE CALIDAD EN LA EJECUCIÓN DEL MONTAJE DE
ESTRUCTURAS DE ACERO GALVANIZADO PARA LOS PROYECTOS ISLA
TEJA I Y LOS ROBLES ISLA TEJA II”**

**Tesis para optar al título de
Ingeniero constructor**

MABEL TAMARA INOSTROZA SAAVEDRA

2006

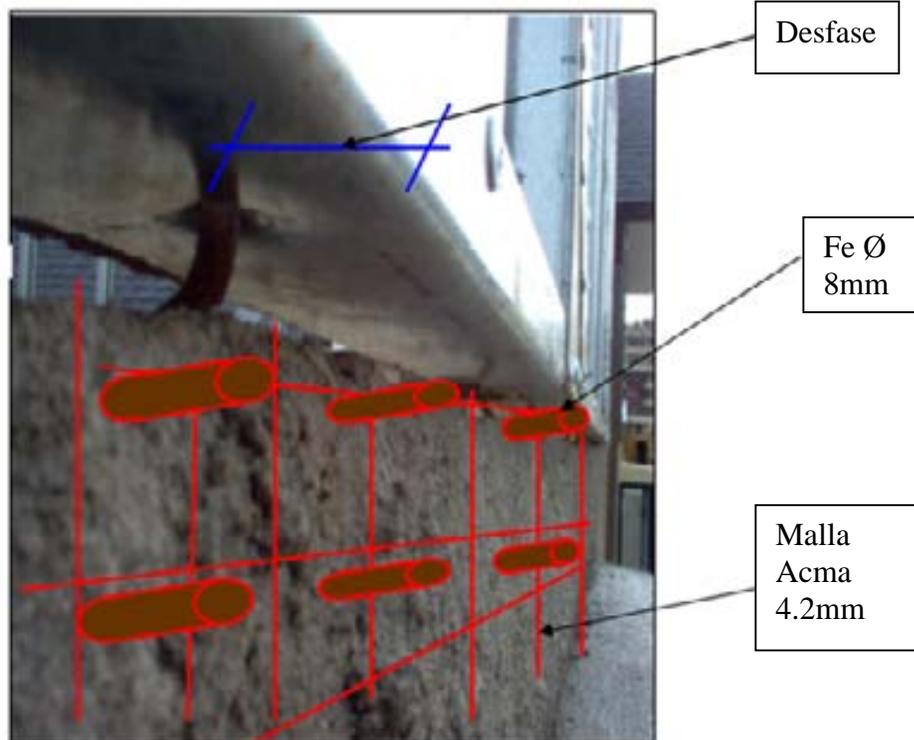
- Disposición tomada: Se adoptó inyectar con mortero epóxico, enfierraduras de diámetro 8mm cada 50 cm, sobre la que se instaló una malla acma de 4,2mm.

- Respuesta a Informe de No Conformidad: “Revisado conforme, tomar precauciones para evitar éstas situaciones. Desfase hasta 1.0 cm. Sin precauciones especiales.”

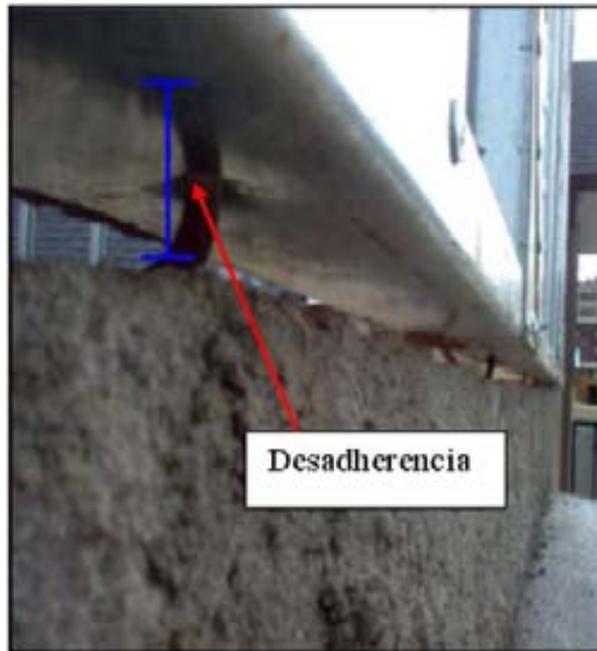
Situación en obra:

1.2. Desadherencia entre tabiques y vigas de losa

- Producto de una losa o viga losa desalineada en sus bordes, se originan desfases entre soleras y tabiques. Como consecuencia de vigas en losas desniveladas, tabiques de acero galvanizado no se apoyan por completo sobre éstas.
- Disposición tomada: Se aplica Mortero de Nivelación en zonas de desnivel de vigas losa.
- Respuesta a Informe de No Conformidad: “Revisado conforme, no tiene consecuencia estructural”

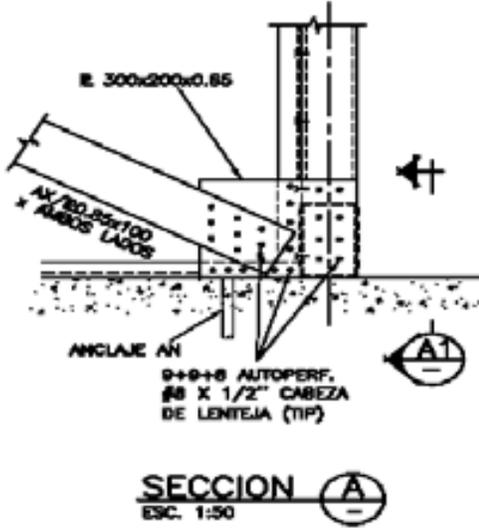
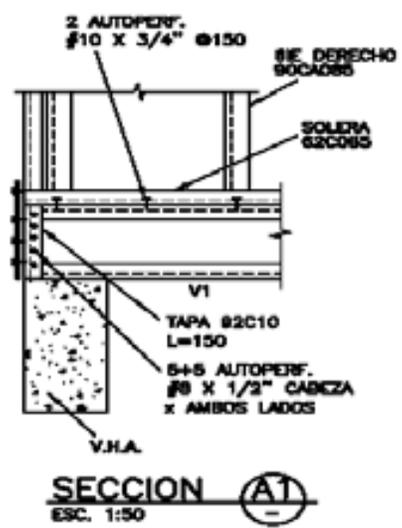
Situación según especificación:

1.4. Detalle de sección A y sección A1, de la viga del eje E no se lleva a cabo.

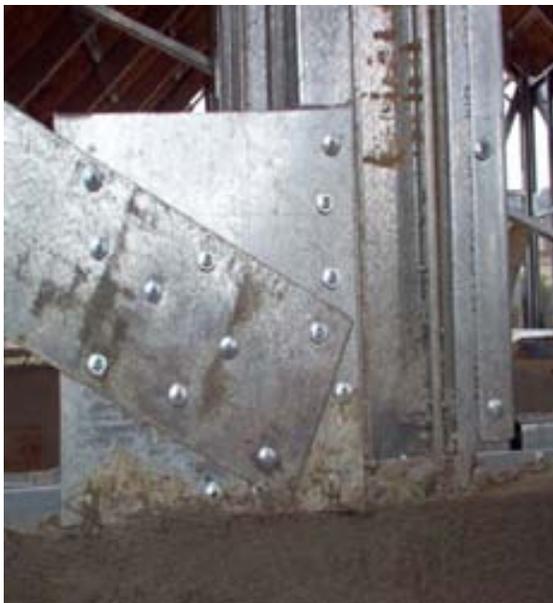
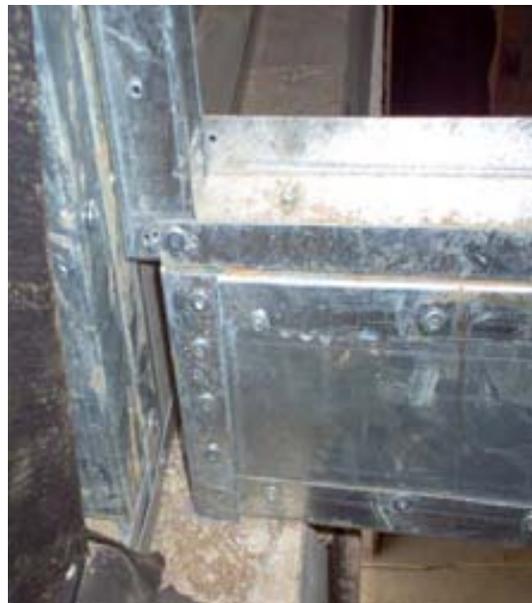
Situación en obra:

- Según plano, el detalle marca la viga V1, atravesando el frontón CF1 (sección A1), siendo atornillada por medio de una pletina 300x200x0.85. En obra, viga V1 no atraviesa el frontón y pletina no abraza a dicha viga.
- Disposición tomada: Se adoptó por instalar una escuadra conformada por una pletina de 13 x 7cm y 0,85mm de espesor, con 6 hexagonales que la unían a la solera inferior del eje 7, y otra pletina de 14 x 8cm y 0,85mm de espesor, con 8 hexagonales que la unen a la viga V1. Ambas soldadas entre si.
- Respuesta a Informe de No Conformidad: Ingeniero "Viga de eje E se encuentra anclada a tabique perpendicular; se acepta solución"

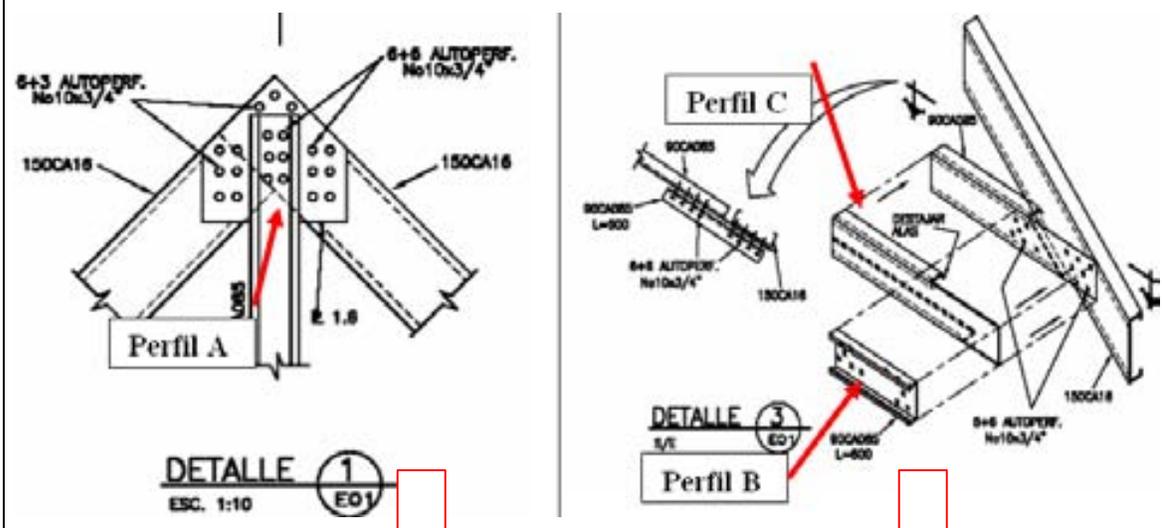
Situación según especificación:

1.6. Cercha instalada de manera inversa

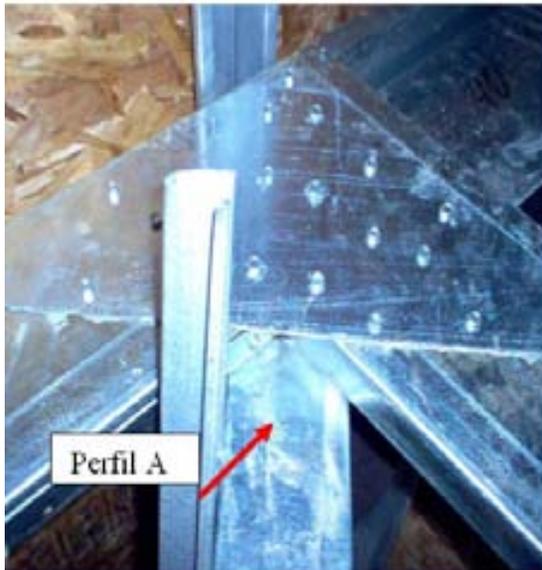
Situación de obra:

Perfiles A, como lo muestra la figura, se instaló por detrás de la pletina.

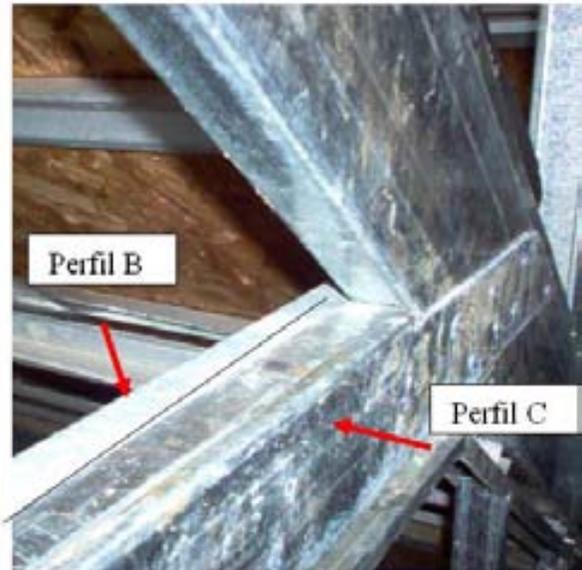
Perfiles B, como lo muestra la figura, se instaló por detrás del perfil C.

- Aún siendo simétrica, esto influye en la instalación de perfiles y pletinas indicados en detalles.
- Disposición tomada: En detalle 1 perfil 90CA085 (Perfil A), se instaló en parte posterior de cercha. En detalle 3, perfil 90CA085 (Perfil B), se instaló por detrás de la pieza en que se destajan alas. Ambos detalles se llevaron a cabo por medio de una tapa en perfiles.
- Respuesta a Informe de No Conformidad: "No afecta estructuralmente al encontrarse todos los elementos que componen una cercha por la inversa de ésta". "Se acepta estructuralmente".

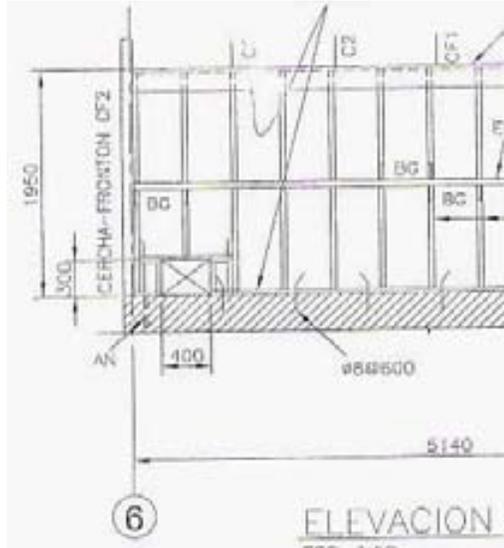
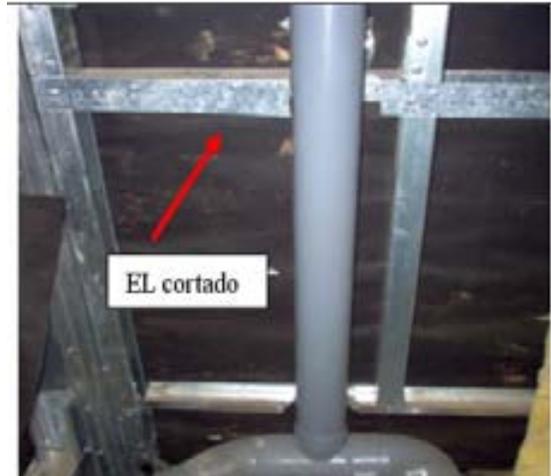
1.7. Instalación de ductos de alcantarillado en panel perimetral, no considerado en planos estructurales.

A la derecha se muestra las perforación en eje A, se realiza desde la cadeneta junto al pie derecho, cortando al EL y hasta la solera superior. La disposición por parte de Autocontrol fue la de instalar 3 perfiles omega con destaje para dar cabida al ducto. Se instaló otro pie derecho en el cual se instalan 2 auto perforantes por el costado.

- Perforación en elevación de eje A, producto de la pasada de ducto de PVC (ducto ventilación descarga WC), se realiza desde la cadeneta junto al pie derecho, cortando al BG y hasta la solera superior.
- Disposición tomada: Se instalaron 3 perfiles omega con destaje para dar cabida al ducto. Se instaló otro pie derecho en el cual se instalan 2 autoperforantes por el costado, (en solo 1 lado del pie derecho)
- Respuesta a Informe de No Conformidad: "Solución aceptada".

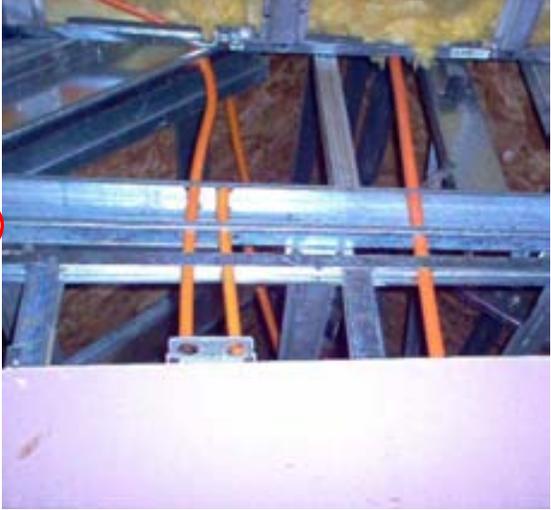
1.8. Instalación de ductos eléctricos en panel perimetral no considerado en planos estructurales.

<p>Antecedentes:</p> <ul style="list-style-type: none"> • Dichos ductos son de 16mm diámetro, según plano “Los perfiles que conforman cerchas de cubiertas no deben tener perforaciones”. • Disposición tomada: No existe. • Respuesta a Informe de No Conformidad: “Perforaciones en caso de no haber redistribución de fuerzas a elementos laterales deben ser menores al 1/3de la sección”.

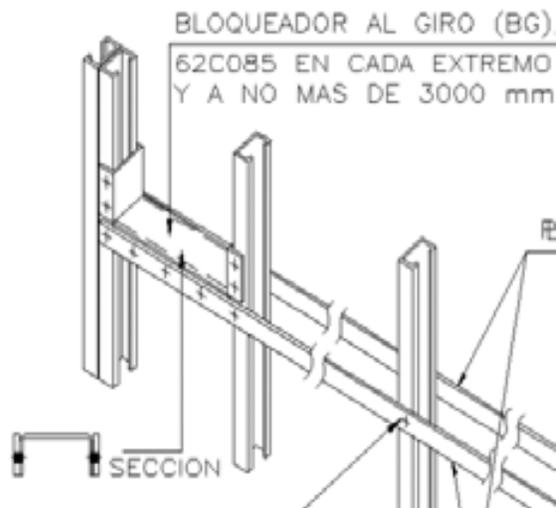
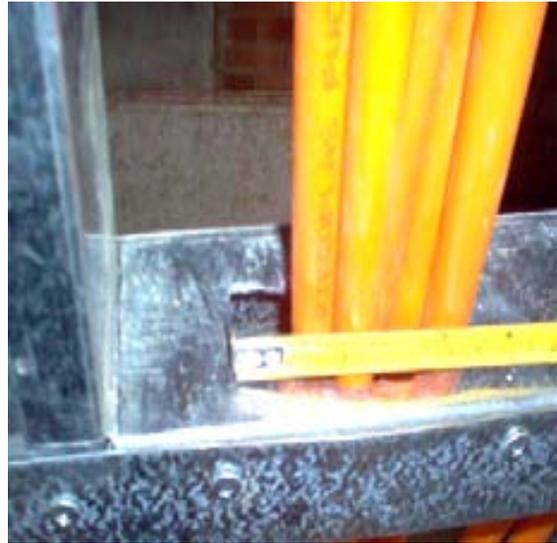
1.9. Perforación de Bloqueadores al Giro (BG)

- Se perforan bloqueadores al giro producto de pasadas de ductos no consideradas en planos de estructuras.
- Disposición tomada: No existe.
- Respuesta a Informe de No Conformidad: “Perforaciones en caso de no haber redistribución de fuerzas a elementos laterales deben ser menores al 1/3 de la sección”

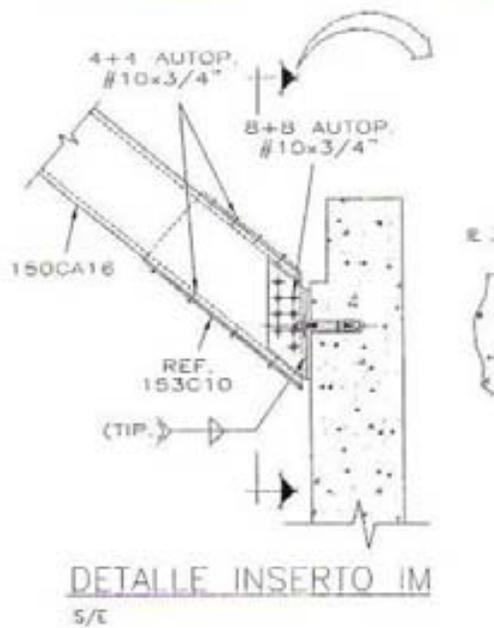
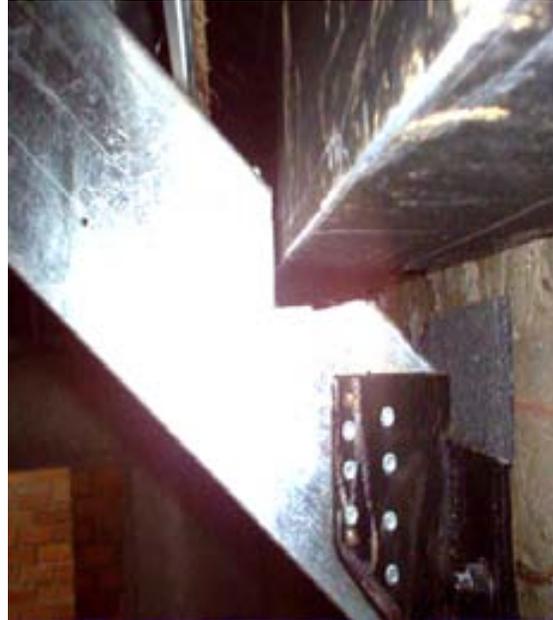
1.11. Perforación de cercha

- Perforación de cercha C2 en más de 50%, por pasada de ducto de canal de aguas lluvias no considerado en planos estructurales, junto a eje G.
- Disposición tomada: Se adoptó como solución al detalle inserto IM, la instalación de otro perfil de acero galvanizado 153C10 como tapa.
- Respuesta a Informe de No Conformidad: "Solución aceptada".

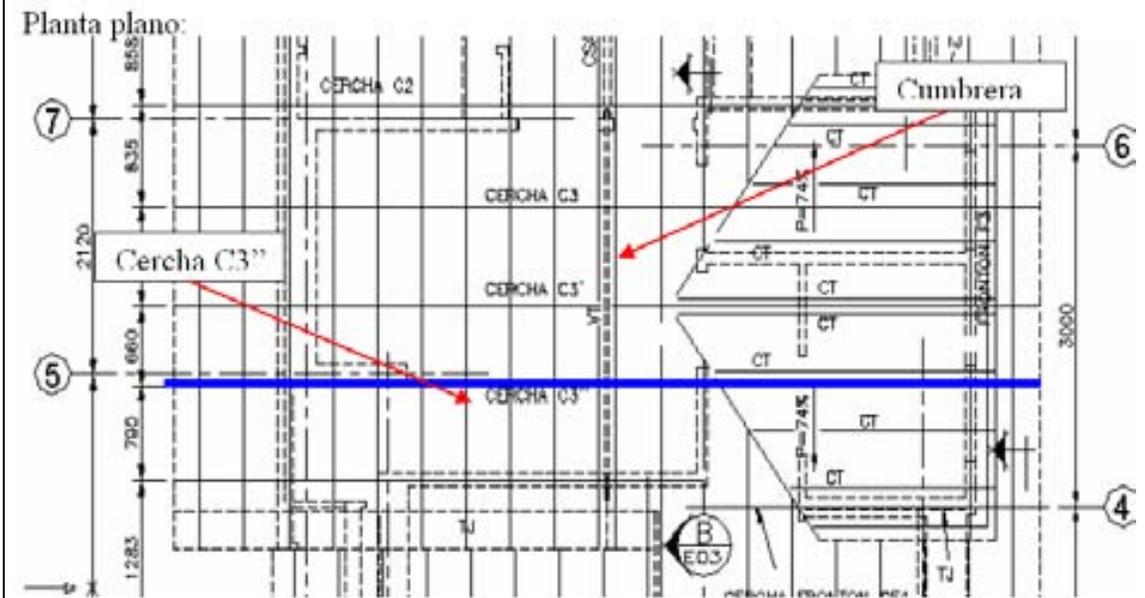
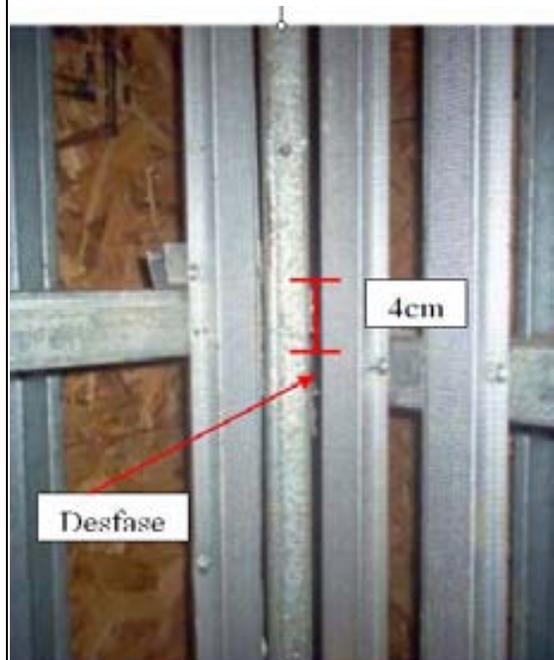
2.1. Desfase entre cerchas.

- Cercha C3'' se encuentra desfasada en 4cm aprox. Modelo Gac 07b.
- Disposición tomada: No existe.
- Respuesta a Informe de No Conformidad: "Se acepta encuentro desfasado de tijerales, en +-4cm".

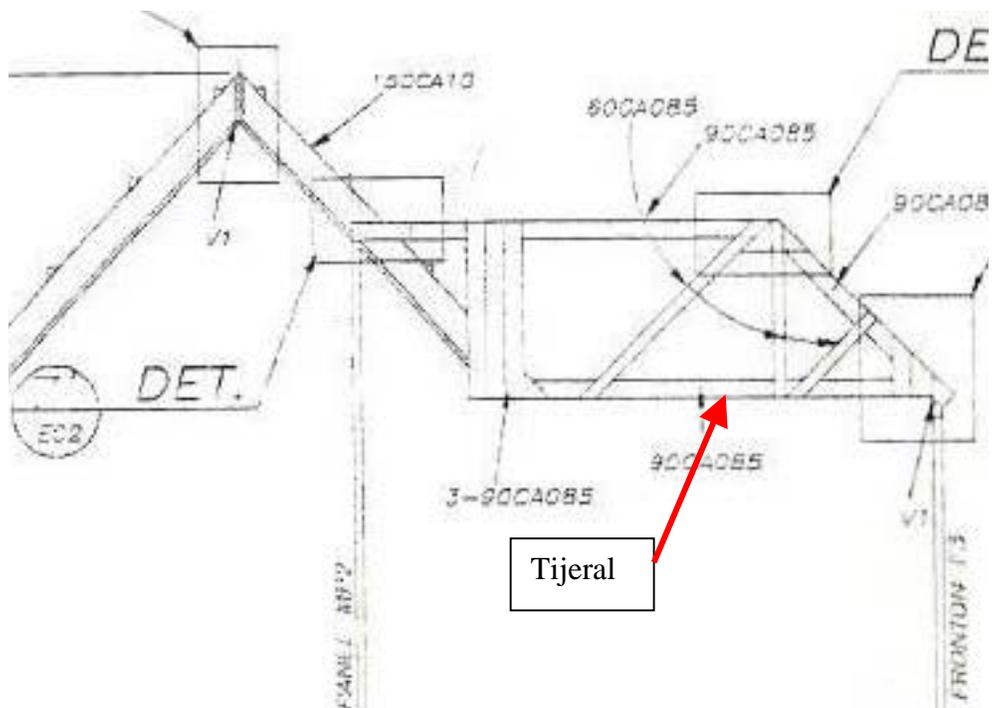
2.2. Desfase lateral de tijera en lucarna.

- Existe un desfase lateral de tijeral de estructura de Metalcon, en sector Baño 2. Gac 07 B.
- Disposición tomada: No existe.
- Respuesta a Informe de No Conformidad: “Se acepta solución de cumbrera de sector baño con desfase lateral de tijeral”.

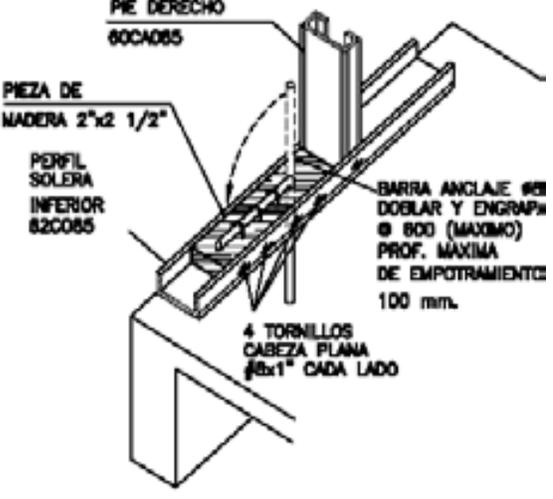
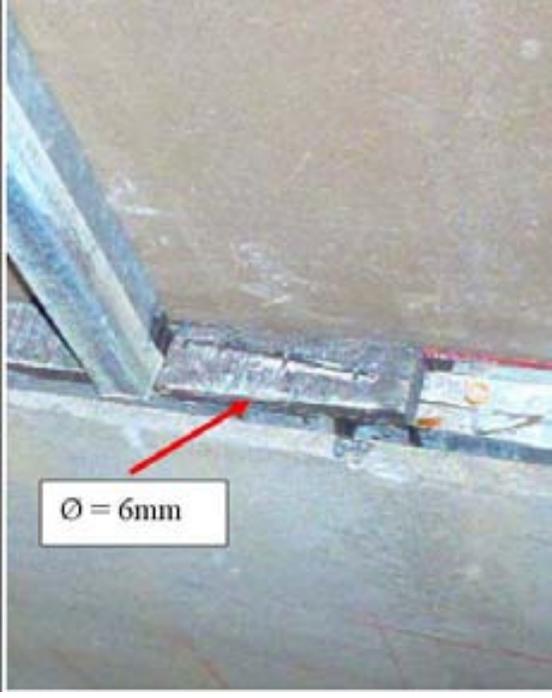
2.3. Ø de anclaje no corresponde a lo especificado.

<p>Antecedentes:</p> <ul style="list-style-type: none"> • En anclaje distribuido para paneles perimetrales, se indica en plano barra anclaje ϕ 8mm cada 60cm como max. En obra se encuentran de ϕ 6mm. Modelo Gac 07B. • Disposición tomada: Se instalan fijaciones cada 40cm. • Respuesta a Informe de No Conformidad: “Ingeniero Calculista afirma: “Conforme. Solución tipo”.

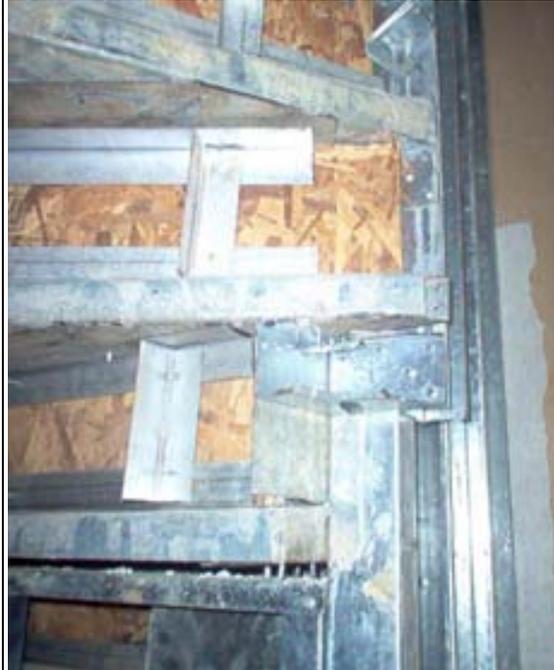
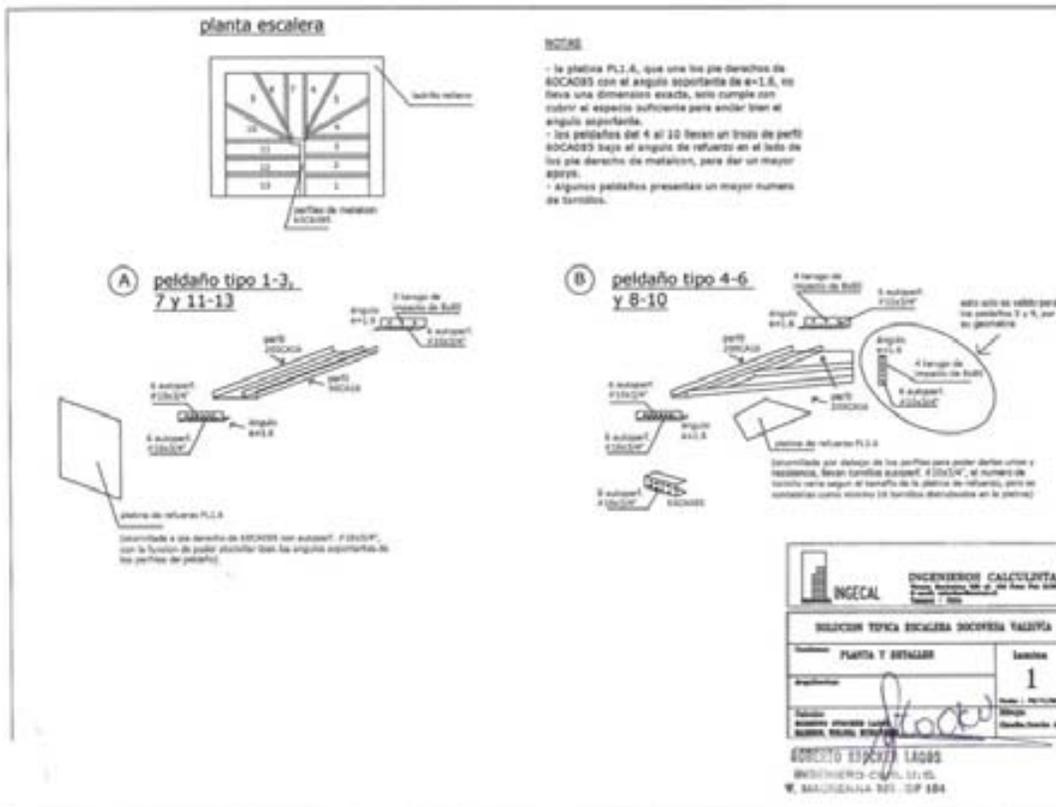
2.5. No existe detalle de estructura de escalera de Metalcon.

- Se solicita especificación con respecto a estructura de escalera de acero galvanizado. Modelo Gac 07B.
- Disposición tomada: No existe.
- Respuesta a Informe de No Conformidad: Se envía detalle escalera.

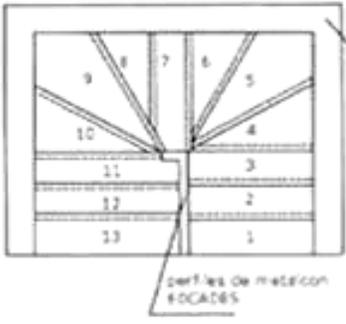
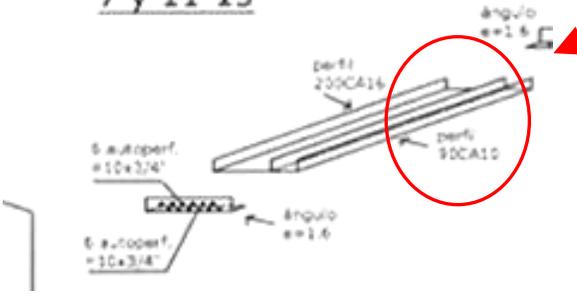
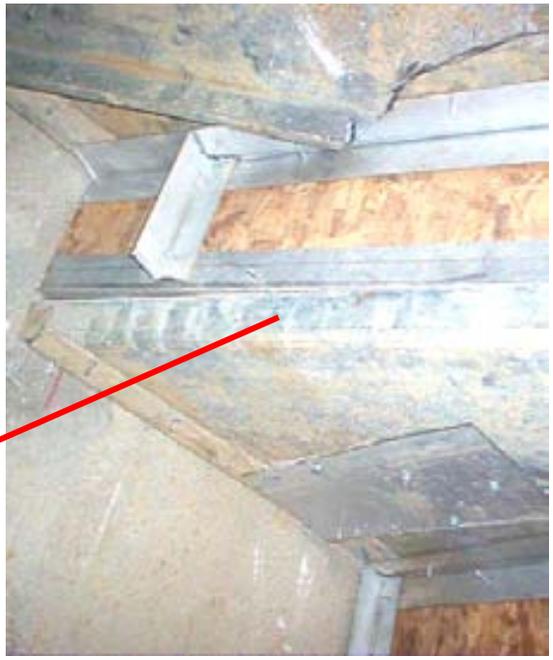
2.7. Perfil no corresponde a lo especificado en peldaño escalera.

- Se utiliza perfil 90CA0,85 en peldaños escalera de acero galvanizado. Plano marca 90CA10. Gac 07B.
- Disposición tomada: No existe.
- Respuesta a Informe de No Conformidad: “Se autoriza uso de perfil 90CA085 en lugar de 90CA10 indicado en plano de escala. Se acepta otro perfil estructural ($\geq 0.85\text{mm}$) en el ancho que se requiera.

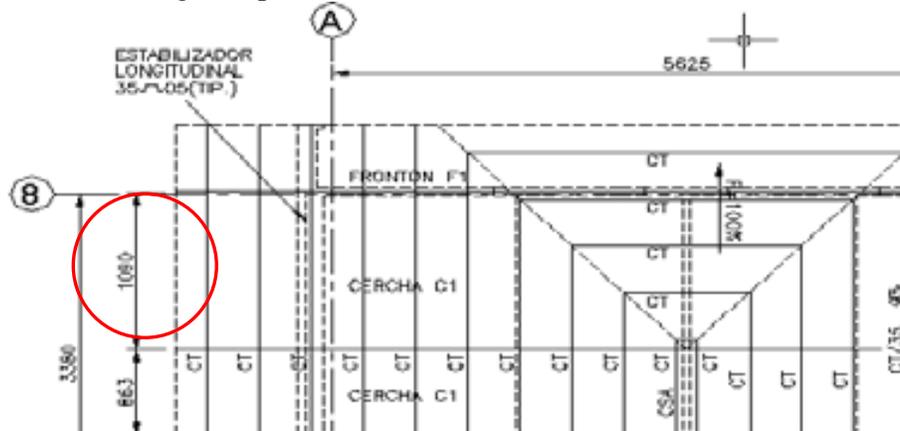
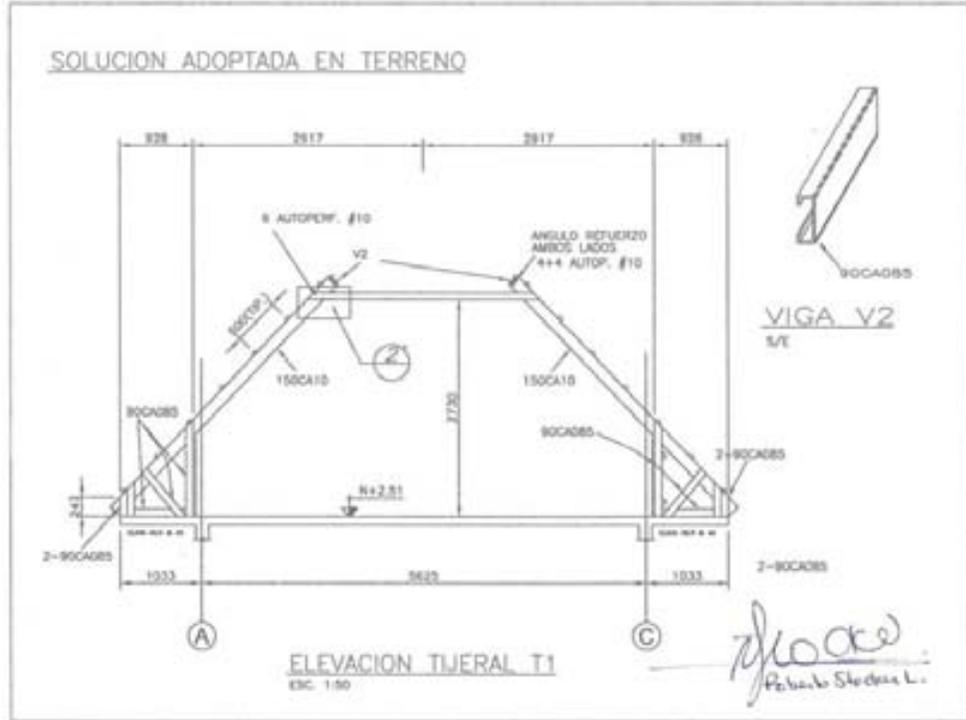
2.8. Distancia entre cerchas no corresponde a lo especificado

- Distancia entre cerchas, desde frontón F1 hasta la cercha C1 se encuentran de 1,50m, lo que en plano es de 1,09m. Gac 07 D.
- Disposición tomada: No existe.
- Respuesta a Informe de No Conformidad: "Se incorpora una nueva cercha, otorgando un nuevo apoyo, las cerchas quedan a una distancia de 0,75m".

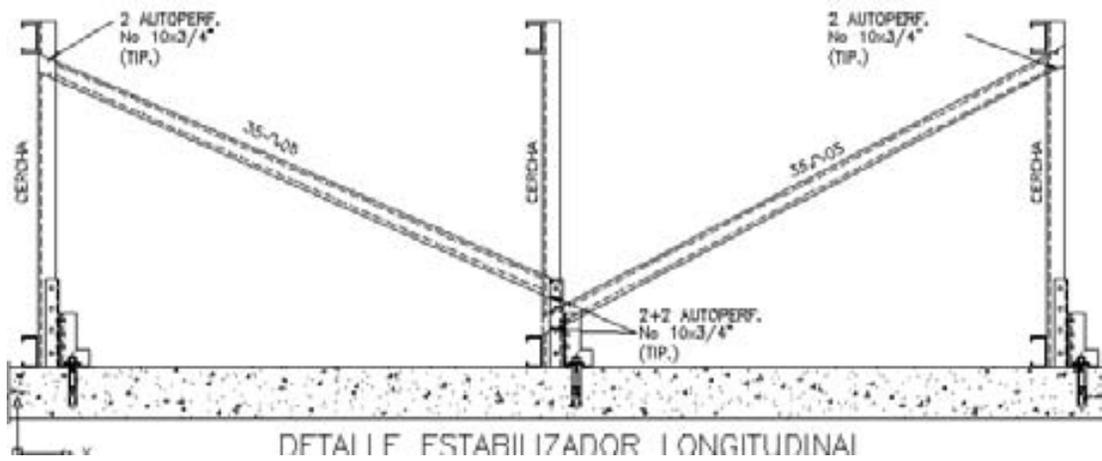
2.9. Ausencia de perfil en estabilizador longitudinal

- Se retira estabilizador lateral junto a cercha por instalación de ducto 110mm PVC. Dicho estabilizador se encuentra entre cercha C2 y cercha C1. Modelo Gac 07D.

- Disposición tomada: No existe.
- Respuesta a Informe de No Conformidad: "En tabique de 2° nivel, eje c entre cerchas C1 y C2 (dormitorio 3), se interrumpe diagonal por presencia de ducto. Como condición para cada tramo arriostrado, debe cumplirse que haya al menos 2 diagonales en direcciones opuestas. En donde el ducto lo permita, se colocarán las 3".

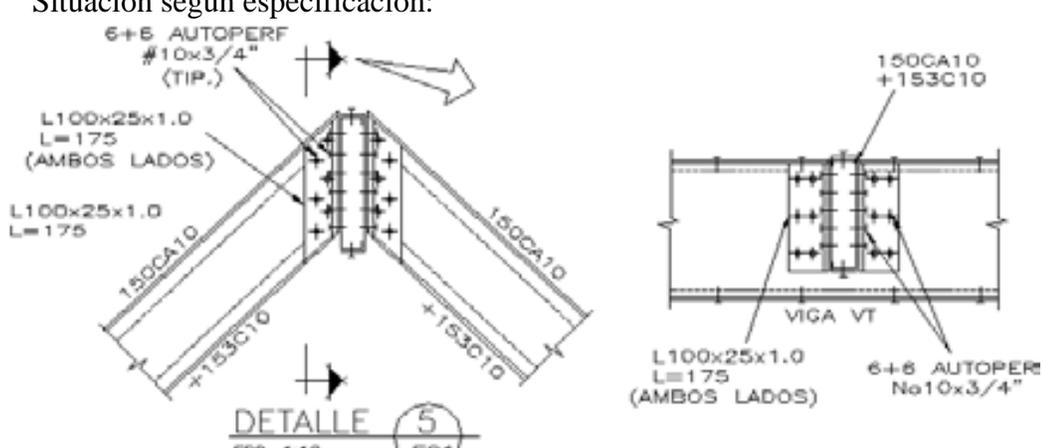
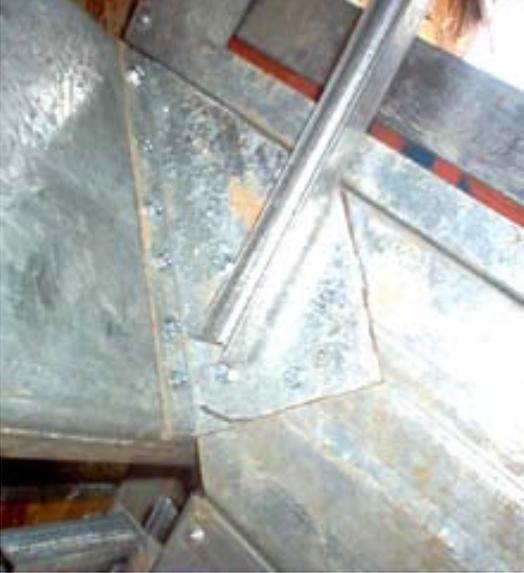
2.10. Dimensiones de pletina y distribución de fijaciones no se encuentran según lo especificado.

<p>DETALLE 5 FNC. 1-10 FOL.</p>	
<p>Antecedentes:</p> <ul style="list-style-type: none"> • Se detectó pletina de 70*70*1.6 no se halla como en plano en detalle 5, de estructura de metalcon. Dicha pletina se encuentra de 20*70*70 mm. Gac 07D. • Disposición tomada: No existe. • Respuesta a Informe de No Conformidad: "Se acepta. Verificar distancias mínimas a bordes de perfiles". "Para efectos de distancia mínima a borde de perfiles (en colocación de pernos) se considera distancia hasta el borde terminal del perfil". 	<p>Situación en obra:</p>

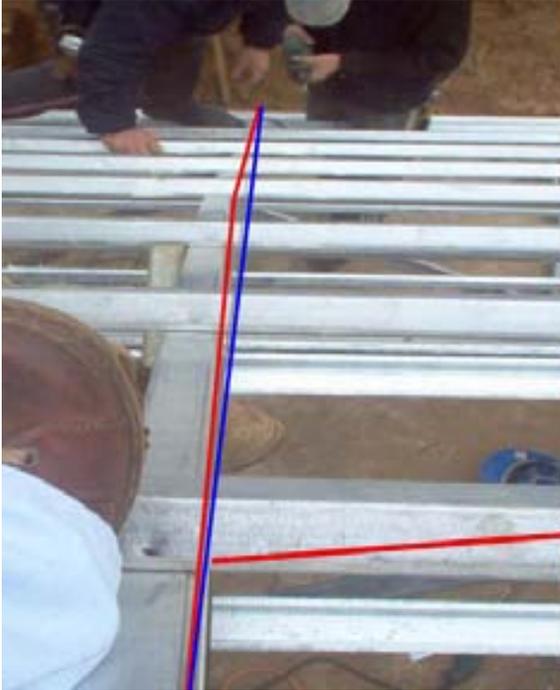
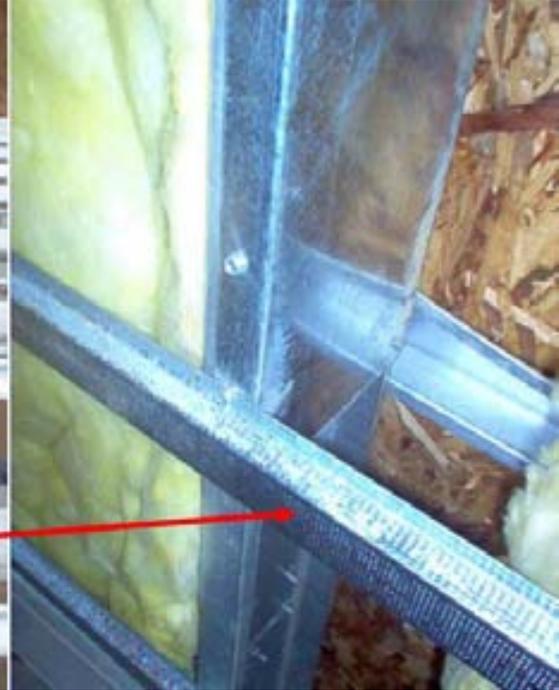
2.11. Perfil abollado.

- En vivienda GAC 07b se abolló la cercha C1 cercha, por lo que se desplomó 3cm en una luz de aproximadamente 4mts.
- Disposición tomada: La disposición tomada fue la instalación de una tapa de las mismas características que el perfil original, pero aumentado en 2mm el ancho del alma.
- Respuesta a Informe de No Conformidad: “Se acepta como solución puntual. Como criterio general aplicar tolerancias escritas en libro de obra, y perfiles con deformaciones remanentes reemplazar tramo afectado. Alternativa usar tapa con perfil mayor”.

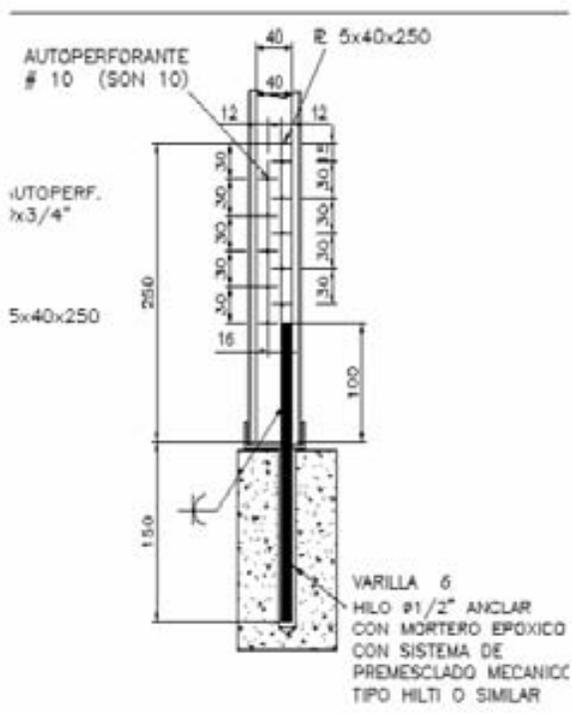
2.13. *Disposición de anclaje no corresponde a lo especificado.*

- Por encontrarse con enfierradura de losa, anclajes se doblan suavemente, por otro lado, el espesor de la losa era de 10cm, lo que no coincidía con la penetración establecida en plano, lo cual era de 15cm. Gac 07b y Gac 07C.
- Disposición tomada: No existe
- Respuesta a Informe de No Conformidad: “Tolerancia de desviación 15°, penetración mínima 10cm, máximo de asomo 3cm”.

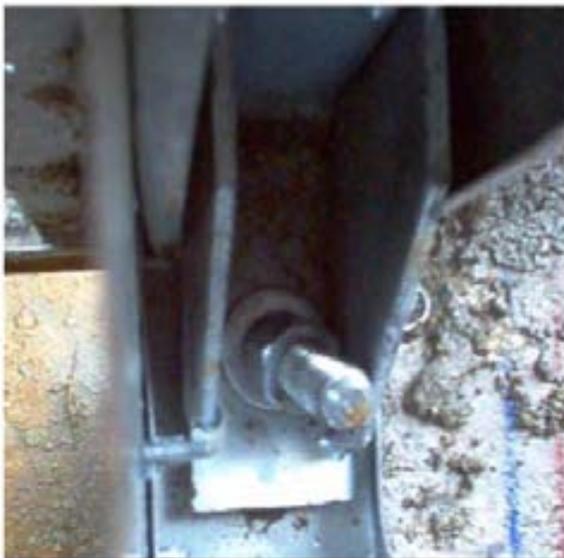
Al ajustar tuerca de anclaje, se dobla perno de expansión.

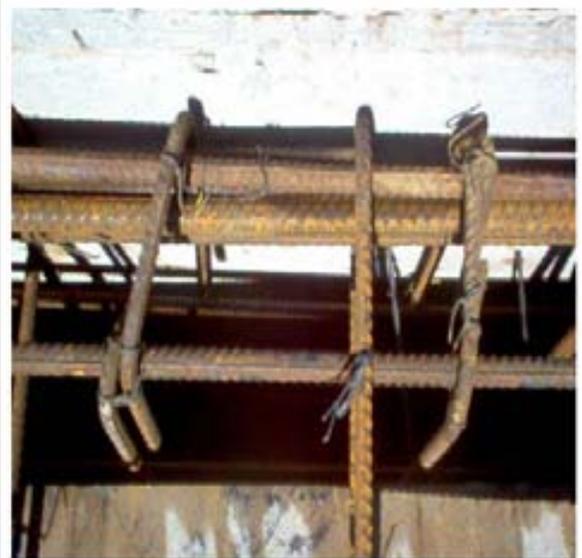
Se doblan anclajes producto de la gran cantidad de enfierradura de viga de la losa.

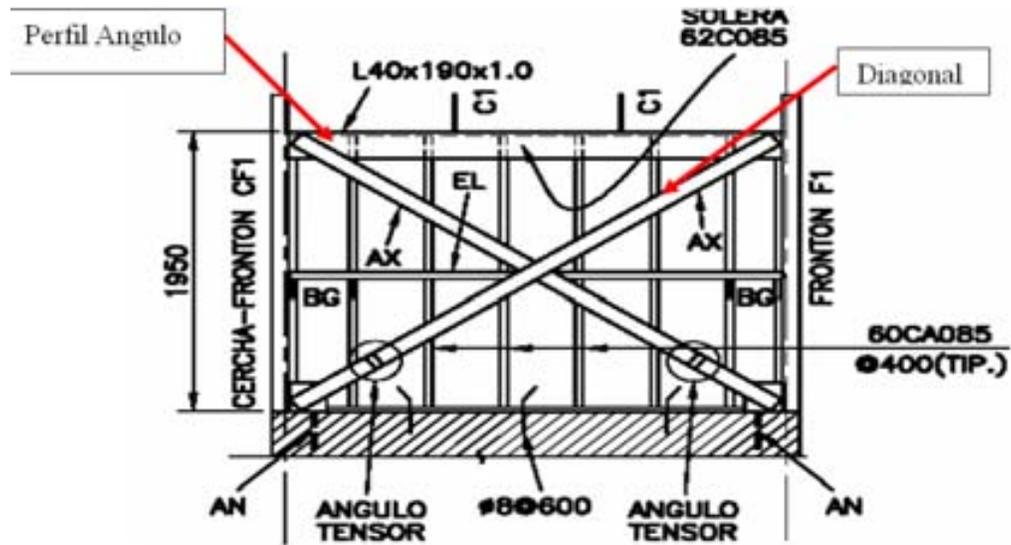
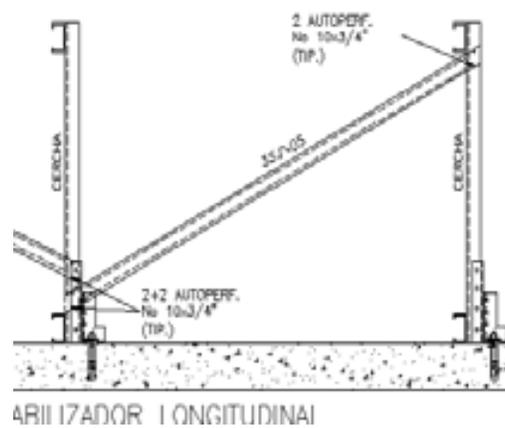
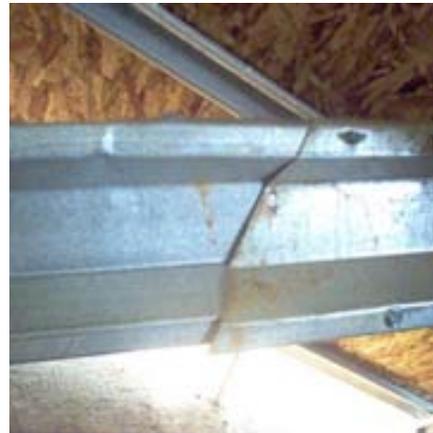
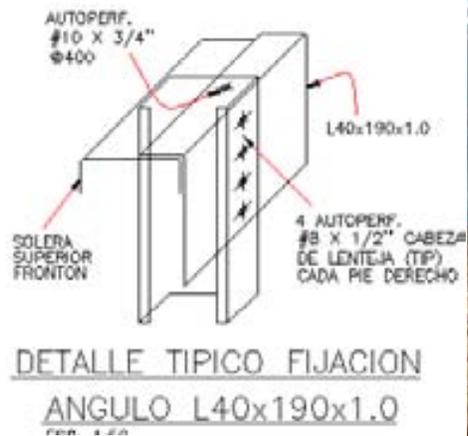
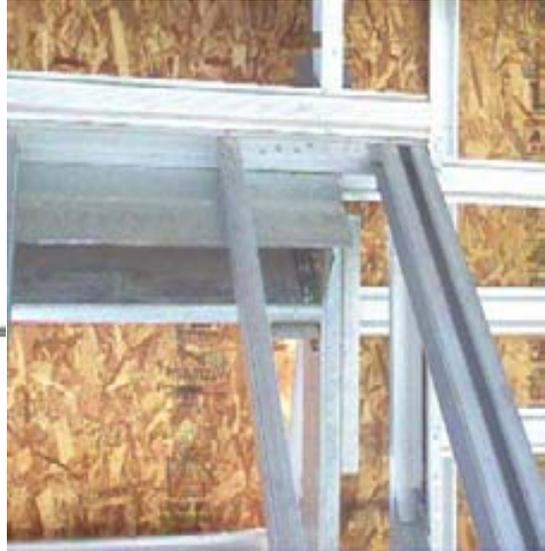
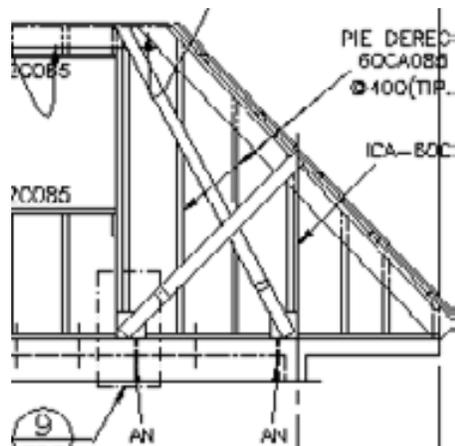
2.14. Traslapo de perfiles.

- Se solicita aclaración de ingeniero calculista si acepta realizar traslapo de:

1. "Si, deben tener igual unión de extremos, con L=10cm".
2. De pie derecho a pie derecho, en caso de ser necesario.
3. No".

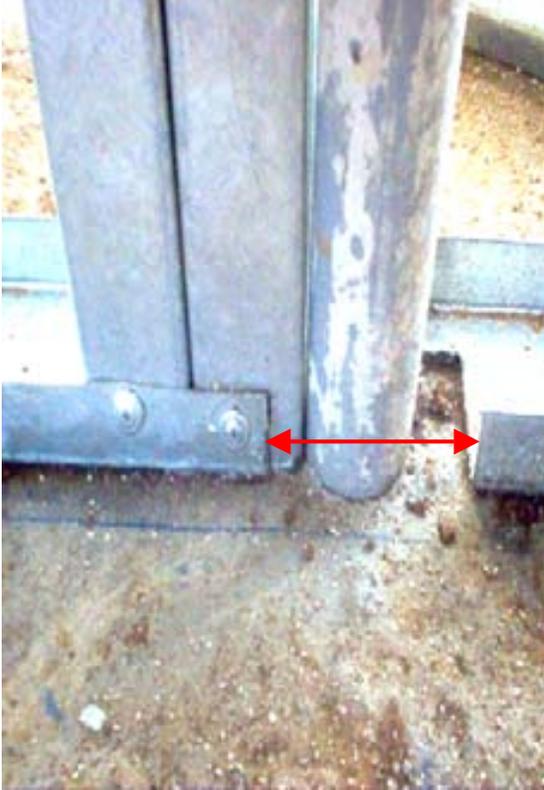
2.16. Corte de soleras.

- Se solicita evaluación del ingeniero con respecto a corte de soleras por pasadas de ductos de instalaciones.
- Disposición tomada: No existe
- Respuesta a Informe de No Conformidad: “Corte mayor a ½ sección, colocar clavo hilti en lado consiguiente anclaje mas alejado”.

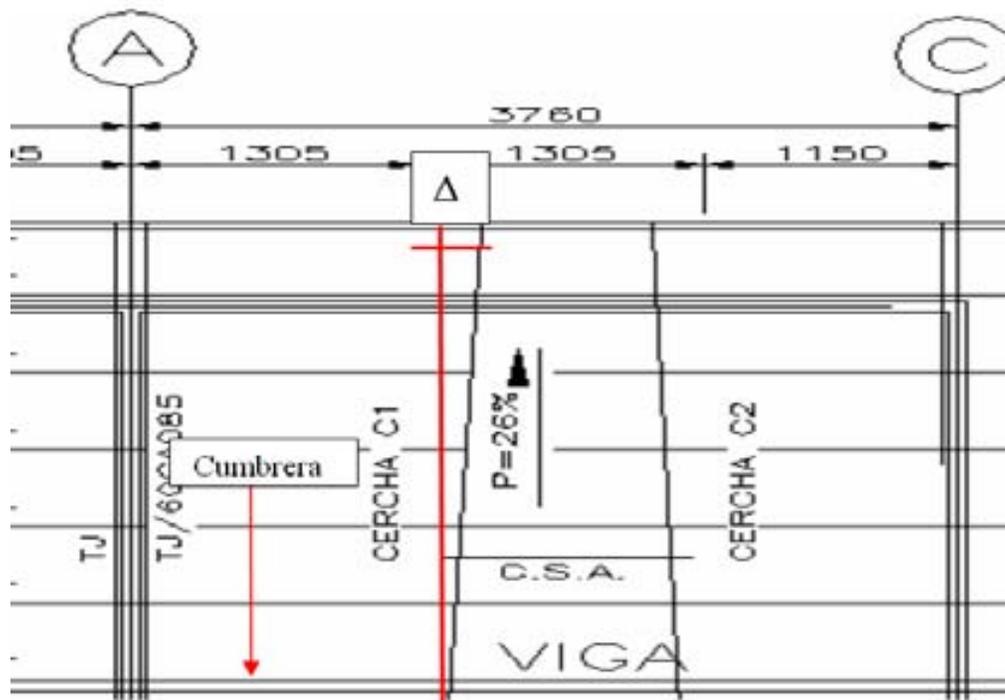
2.17. Disposición de cerchas

- Se solicita aclaración al Ingeniero Calculista con respecto a:
 1. Tolerancia con respecto a Δ (diferencia) de cotas de cerchas, por encontrarse oblicuas.
 2. Se solicita tolerancia con respecto al distanciamiento de cerchas acotadas en planos las cuales difieren de terreno.
- Disposición tomada: No existe
- Respuesta a Informe de No Conformidad:
 - i. Oblicuidad 1cm cada 2mts de longitud
 - ii. Distanciamiento se acepta 10cm en relación a cota de plano”.

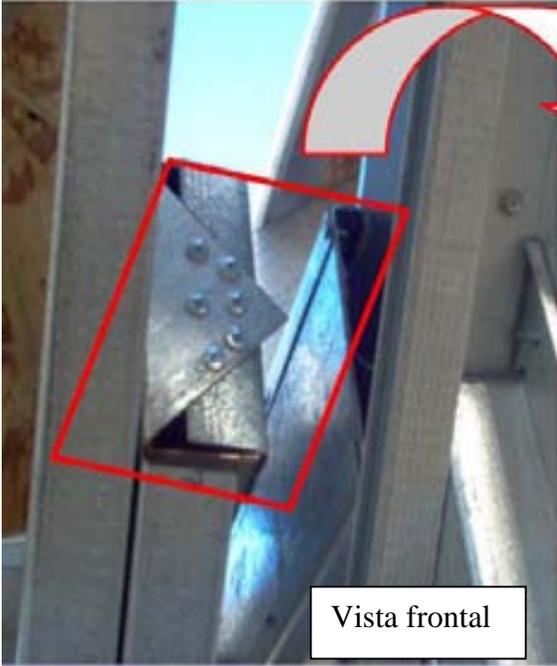
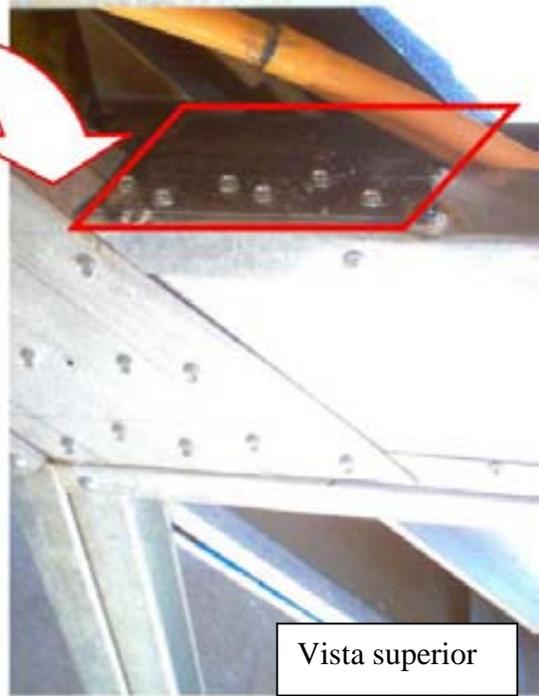
2.18. Ausencia de pletina de detalle 14.

- En obra el detalle 14 no se encuentra como lo especifica el plano, falta pletina posterior de detalle. Dicha viga no coincide de acuerdo a las medidas estipuladas en plano, en obra no se encuentra a tope con viga V1. Modelo Gac 24.
- Disposición tomada: No existe.
- Respuesta a Informe de No Conformidad: Ingeniero Calculista afirma en libro de obra: “Detalle 1,4 en vivienda lote 22 no se colocó tapa de unión viga VM, usándose perfil L interior con 8 tornillos. En viviendas posteriores se coloca VM en lado exterior, se acepta solución dada en obra. En unión posterior de vigas de frontón F3, se usará pletina de unión superior como se indica (Respaldo de libro de obra ANEXO N° 2)”.

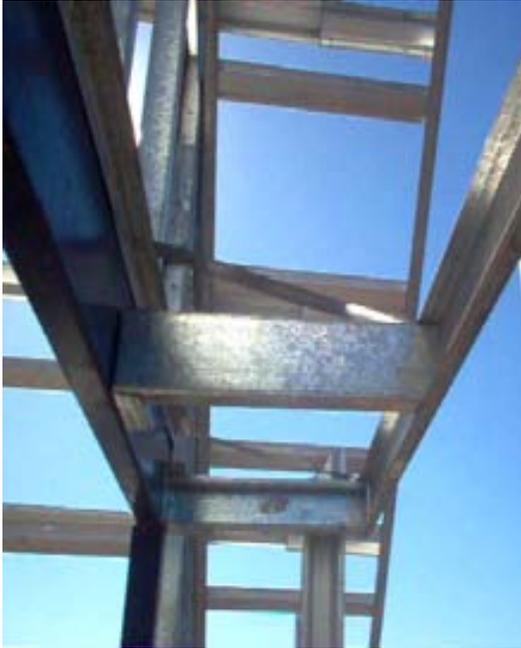
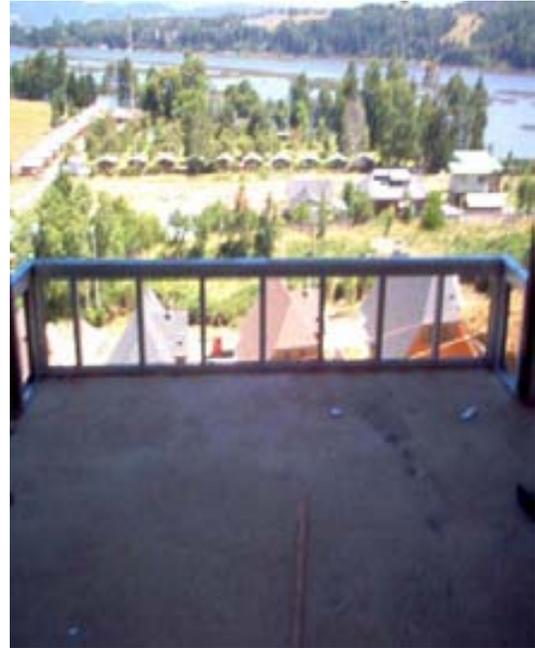
2.19. Ausencia de detalle en Bow Window

- No existe detalle de BW, en Frontón F1. Modelo Gac 24.
- Disposición tomada: No existe.
- Respuesta a Informe de No Conformidad: Ingeniero Calculista entrega Ficha Técnica de Respaldo para detalle de BW en Frontón F1.

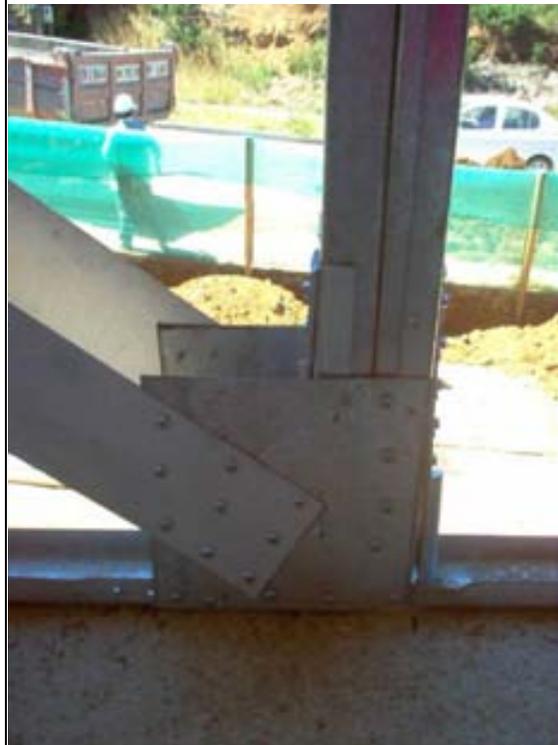
2.20. Ausencia de Perfil

- En frontón F2, falta PM1 indicado en detalle 10. Modelo Gac 24.
- Disposición tomada: No existe.
- Respuesta a Informe de No Conformidad: En la elevación del frontón F2 se indica detalle 10, correspondiente al detalle 11 en la realidad”.

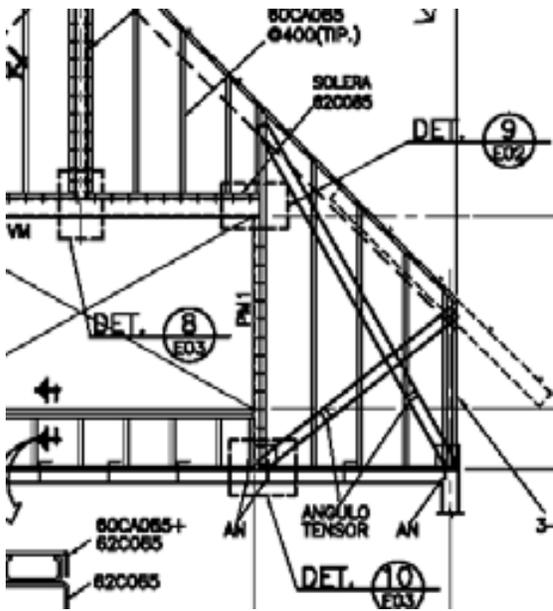
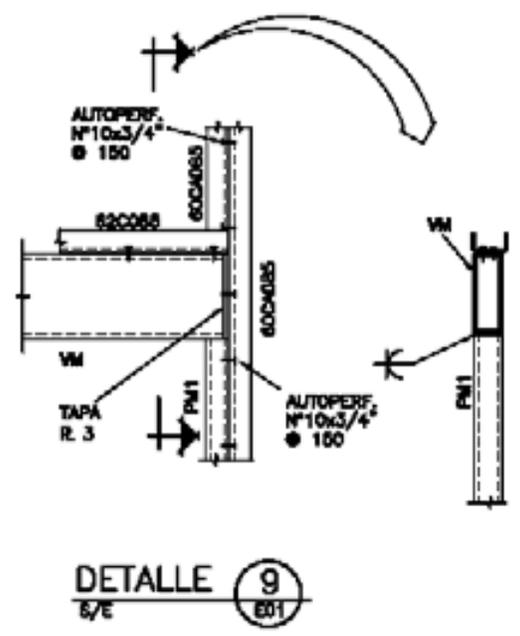
2.22. Perfiles abollados.

<p>Antecedentes:</p> <ul style="list-style-type: none"> • Se abollan perfiles PM1 y VM para ser soldados, puesto que difieren en el ancho ubicados en frontón F1. Modelo Gac 24. • Disposición tomada: No existe. • Respuesta a Informe de No Conformidad: “Apoyo de eje 10 en pie derecho de fe negro con soldadura de relleno. Agregar pletina para corregir deformación”. 	<p>Situación Obra:</p>
