**“CONTROL DE CALIDAD EN LA EJECUCIÓN DEL MONTAJE DE
ESTRUCTURAS DE ACERO GALVANIZADO PARA LOS PROYECTOS ISLA
TEJA I Y LOS ROBLES ISLA TEJA II”**

**Tesis para optar al título de
Ingeniero constructor**

MABEL TAMARA INOSTROZA SAAVEDRA

2006

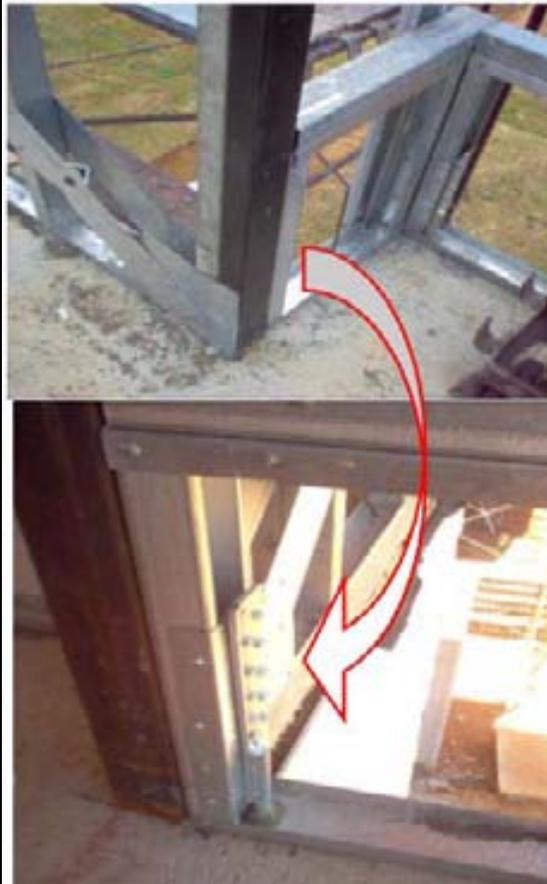
2.23. Ausencia de anclaje junto PM1.

- En frontón F1, el plano especifica dos anclajes a cada lado del PM1, detalle 10, de los cuales 1 se omite por la existencia de BW, omitida en planos de estructuras. Gac 24.
- Disposición tomada: Se instala en la parte posterior.
- Respuesta a Informe de No Conformidad: “En esquina de eje 10 con BW se coloca 2º anclaje en posición de eje perpendicular siguiendo línea de BW”.

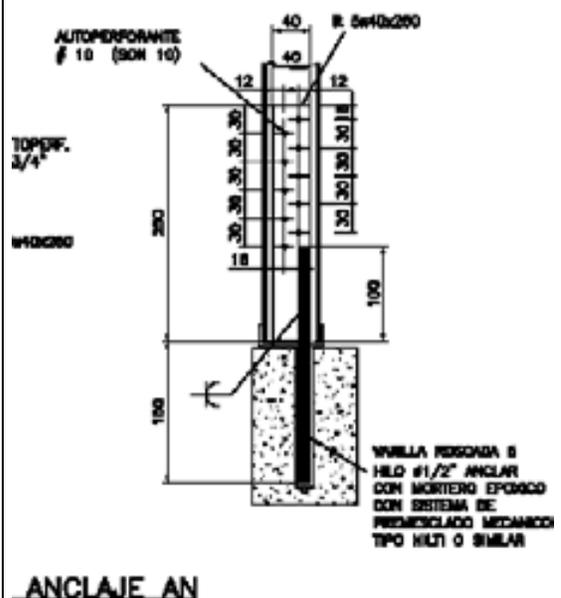
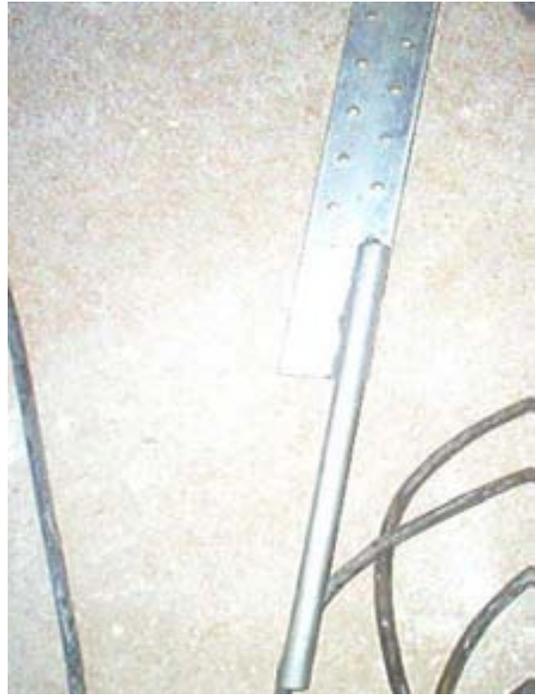
2.24. Anclaje no corresponde al especificado.

<p>Antecedentes:</p> <ul style="list-style-type: none"> • Anclaje AN no se encuentra con varilla roscada como lo especifica plano. Modelo Gac 24. • Disposición tomada: No existe. • Respuesta a Informe de No Conformidad: “Anclaje AN liso se aprueba”

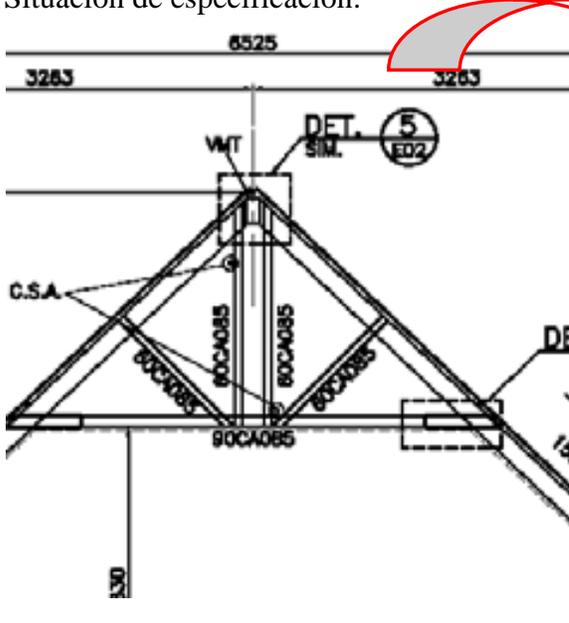
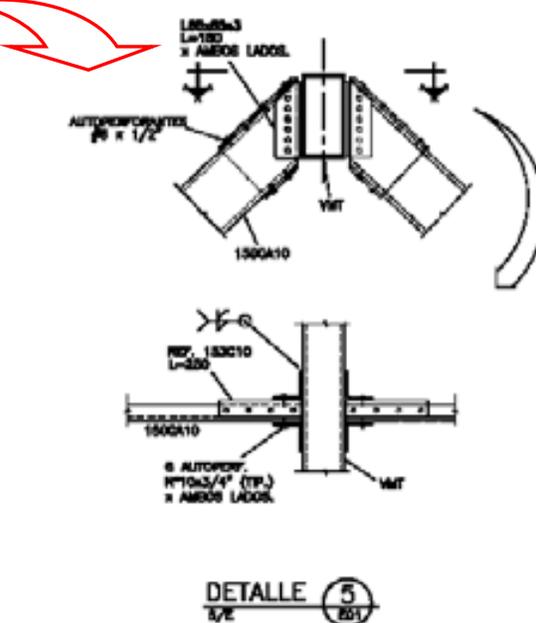
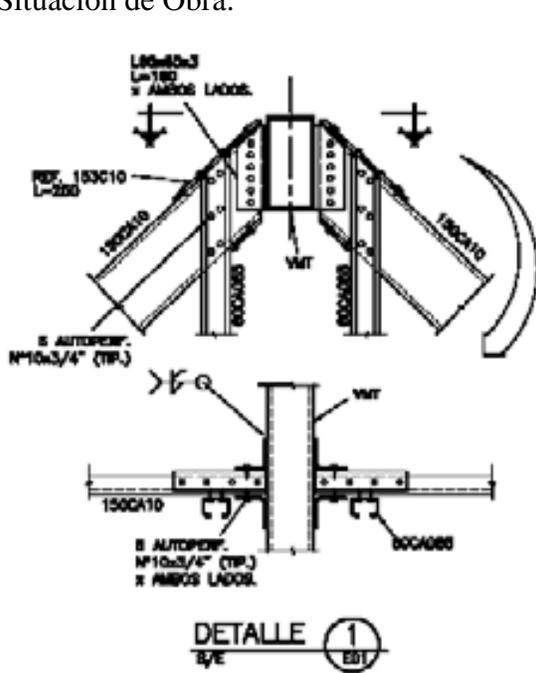
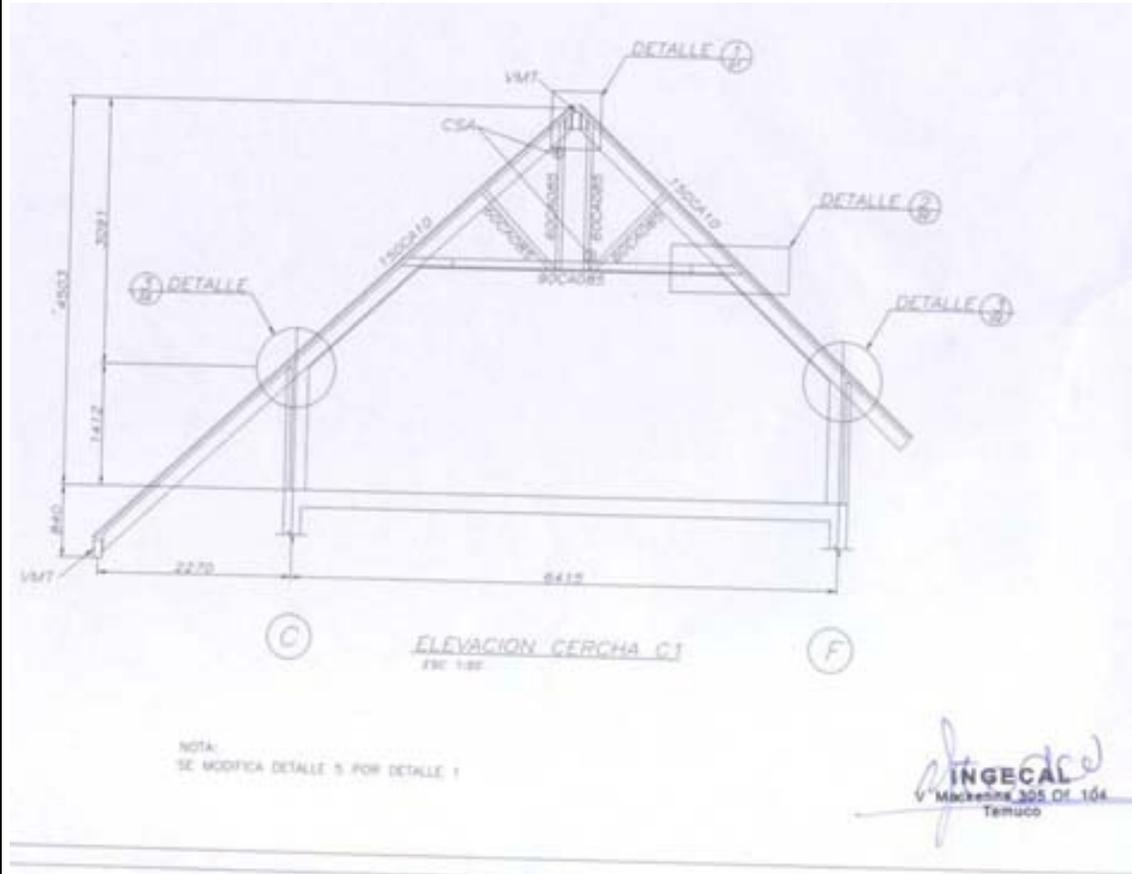
2.25. Ubicación de detalles no corresponde a lo especificado.

<p>Antecedentes:</p> <ul style="list-style-type: none"> • Elevaciones de Cercha C1 y C2 se conforman de acuerdo al detalle N° 1 y configuración de elevación de vigas VT de acuerdo al detalle N° 5. Modelo Gac 24. • Disposición tomada: No existe. • Respuesta a Informe de No Conformidad: Ingeniero Calculista entrega Ficha Técnica de Respaldo para la ubicación de detalle 1 y 5. 	<p>Situación de Obra:</p>

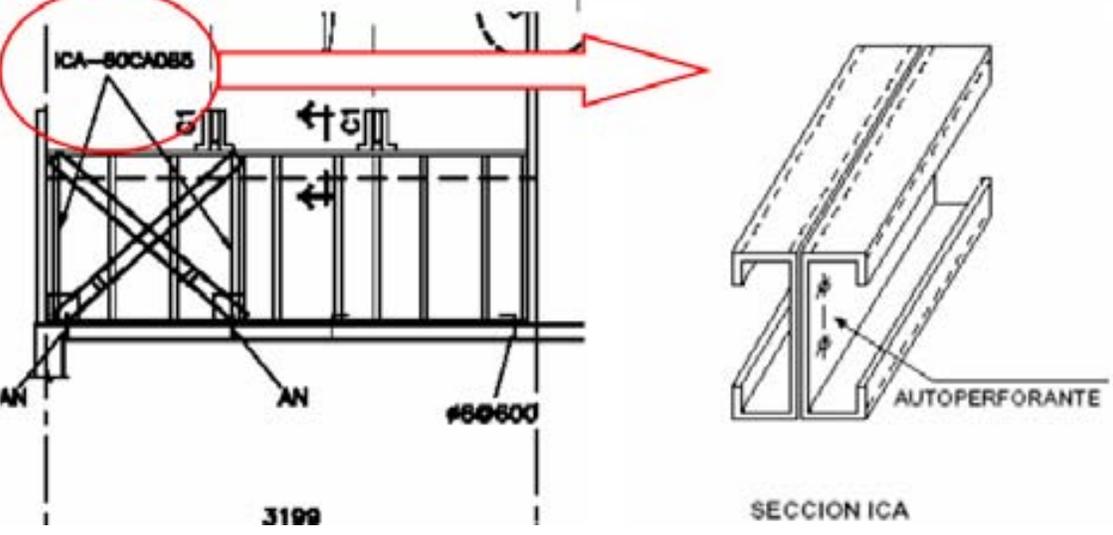
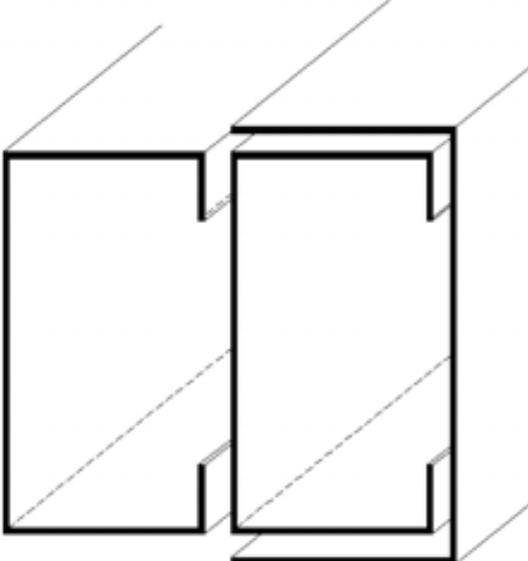
2.26. Disposición de perfiles no corresponde a lo especificado.

<p>Antecedentes:</p> <ul style="list-style-type: none"> • Disposición de perfiles montantes, indicados como ICA no se encuentran según lo especificado. Esta situación se encuentra en elevaciones de eje F y eje C. Modelo Gac 24. • Disposición tomada: No existe. • Respuesta a Informe de No Conformidad: “Para tabiques de encuentros de esquinas hasta h: 1.20m se acepta colocación de perfiles en un mismo sentido”. 	<p>Situación de Obra:</p>

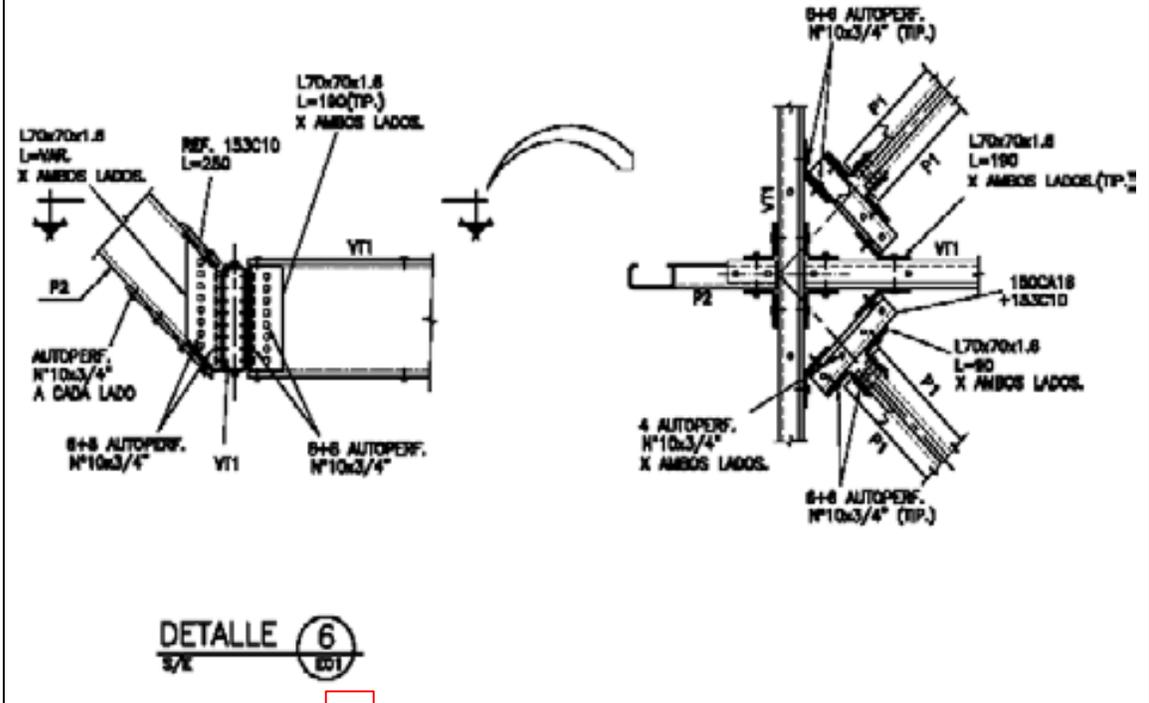
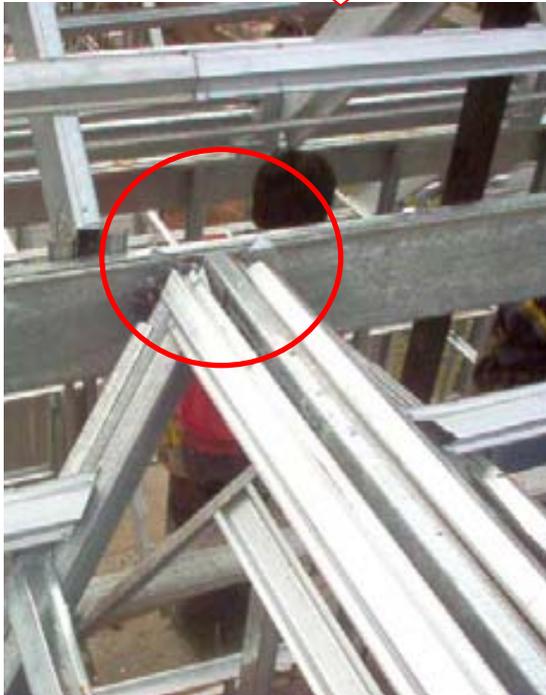
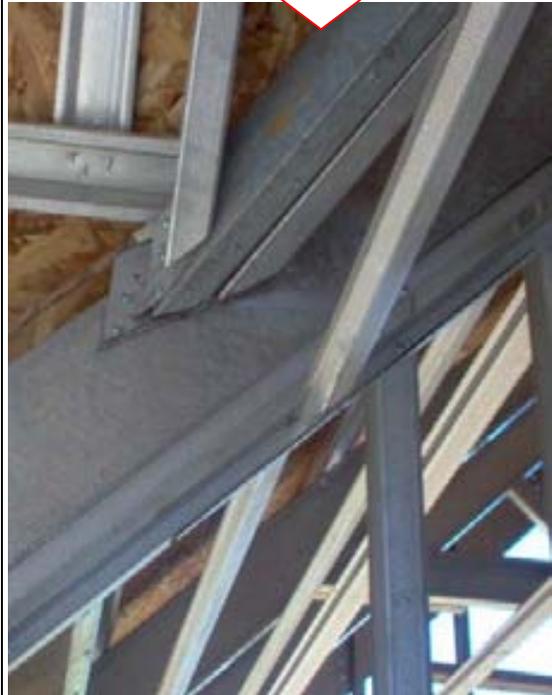
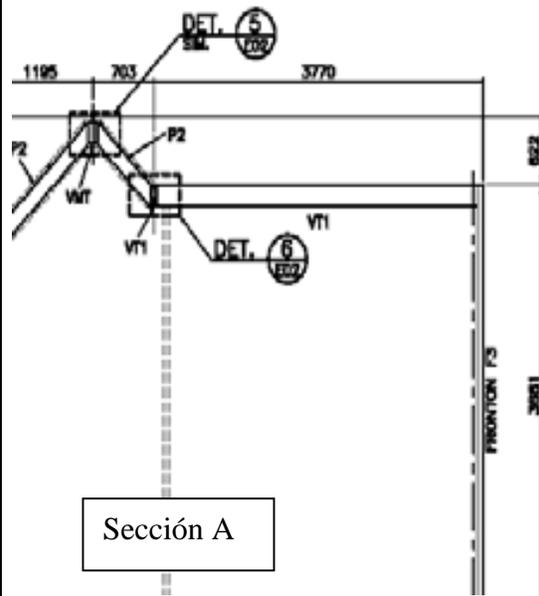
2.27. *Detalle de encuentro de piezas en lucarna no se lleva a cabo.*

- Detalle N° 6 no se lleva a cabo, según especificaciones. Modelo Gac 24.
- Disposición tomada: Se efectúa destaje alma de perfiles 2-P1 y P1.
- Respuesta a Informe de No Conformidad: “Detalle 6 se adapta para solución de obra con destaje de alma de limatesas diagonales y se aperturan a cumbrera. Solución aceptada”.

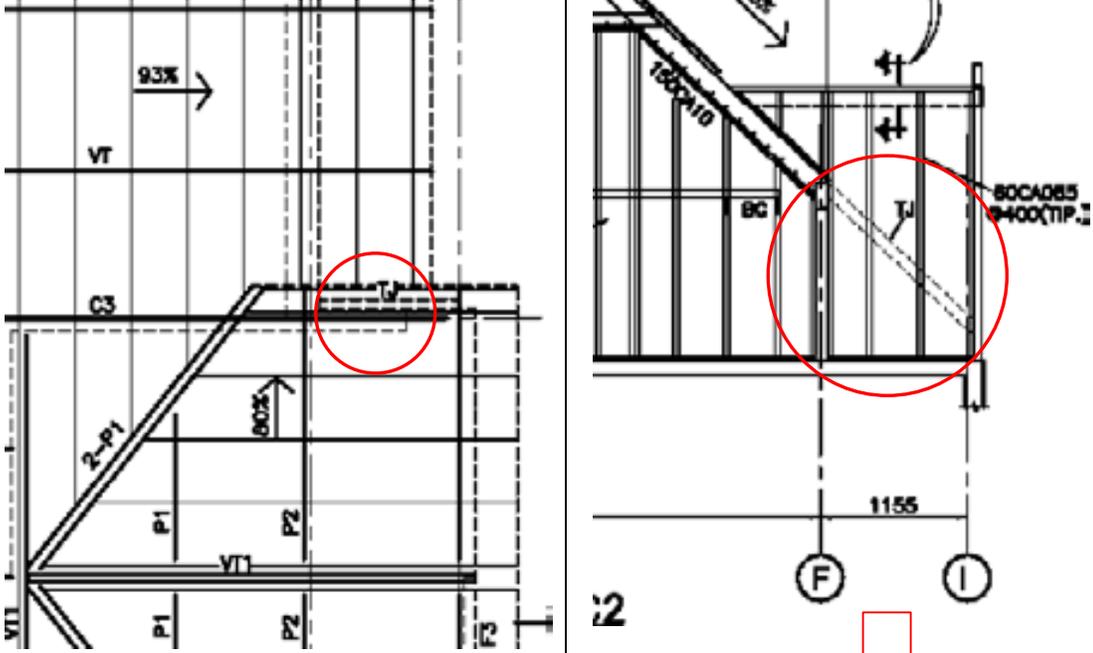
2.28. Ausencia de perfil TJ.

<p>Antecedentes:</p> <ul style="list-style-type: none"> • Falta TJ en elevación de cercha C3, bajo P2, la presencia de éste afecta al revestimiento exterior. Gac 24. • Disposición tomada: Se corta tijeral a nivel de alero. • Respuesta a Informe de No Conformidad: “Tijeral de eje 7, cercha C3, se corta a nivel de proyección del alero (en eje F)”.

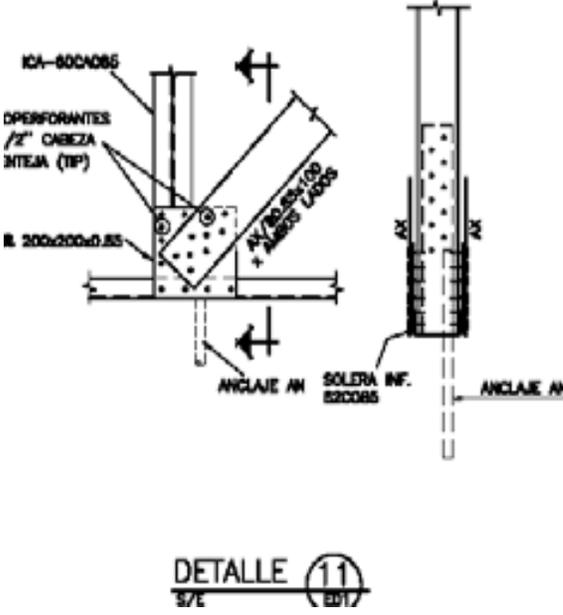
2.29. Abertura entre pie derecho y anclaje.

<p>Antecedentes:</p> <ul style="list-style-type: none"> • Inyección de anclaje no se adhiere a pie derecho. Modelo Gac 24. • Disposición tomada: Se dobla anclaje desde su pletina, originando abertura entre ésta y pie derecho. • Respuesta a Informe de No Conformidad: “Se acepta para vivienda indicada. Esta situación no debe repetirse, debe quedar sin espacio”.

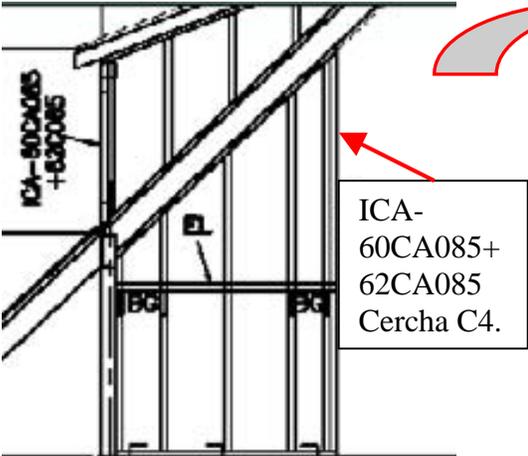
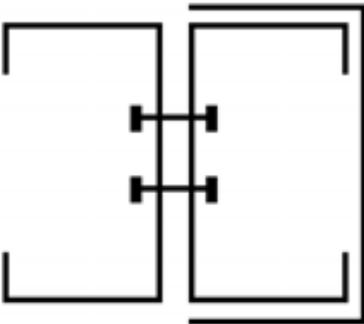
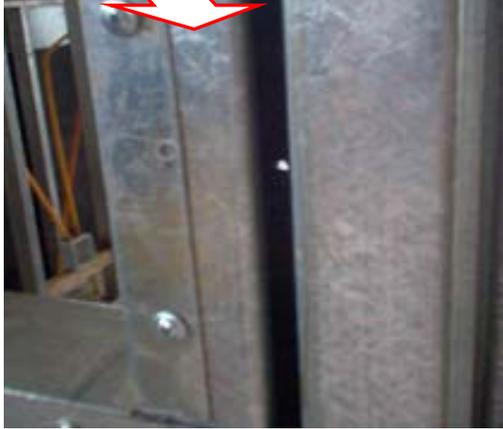
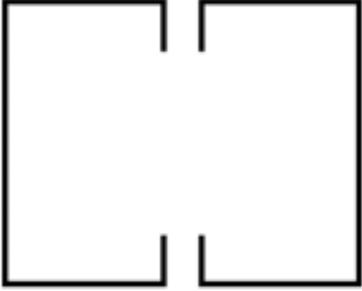
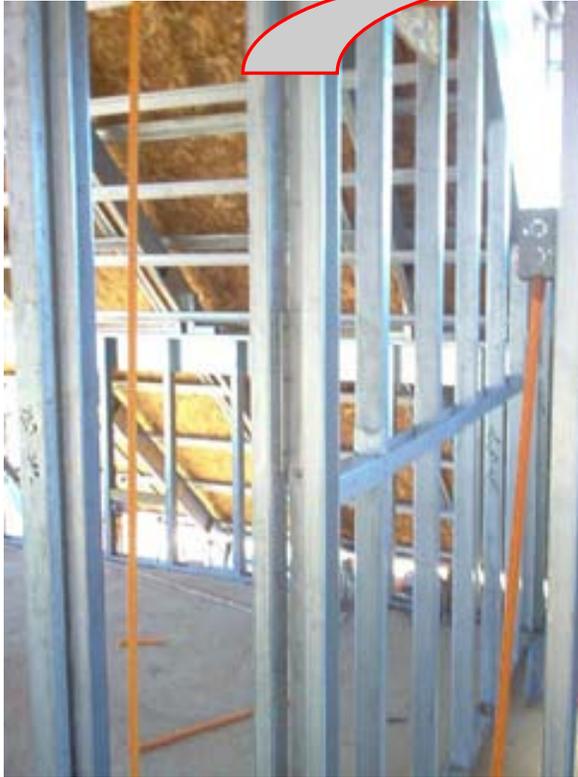
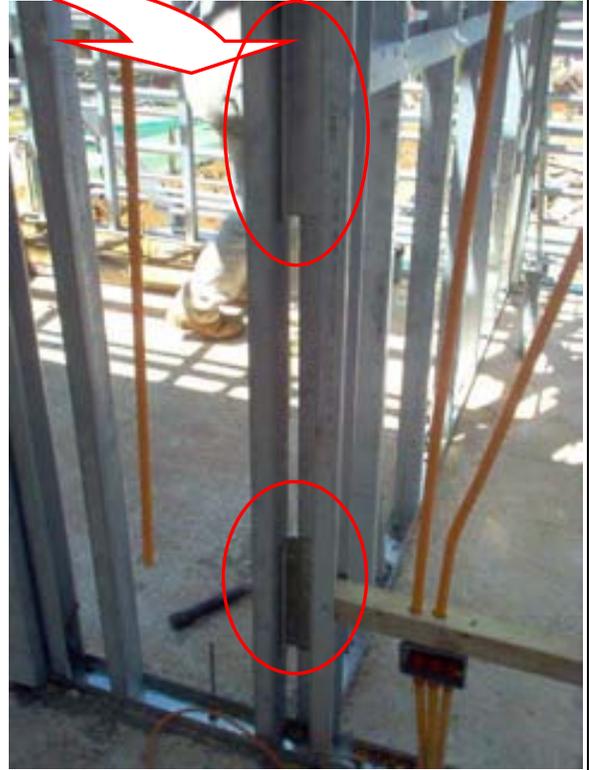
2.30. Ausencia de perfil en unión ICA

<p>Antecedentes:</p> <ul style="list-style-type: none"> • Disposición de perfiles ICA - 60CA085 + 62CO085 en elevación cercha C4 y C4a no se encuentra según especificaciones. Modelo Gac 24. • Disposición tomada: No existe. • Respuesta a Informe de No Conformidad: “En encuentro de tabiques de sector baño se deberá usar unión de suple de perfil 60CA085 con l = 15+-1cm unido a los tres pies derechos colocados cada 60cm”.

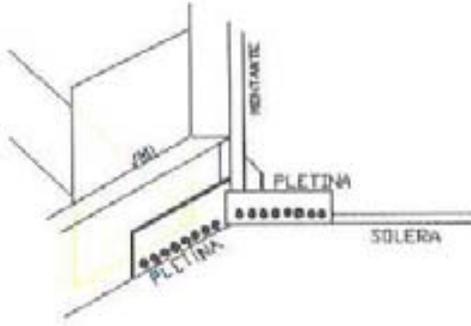
Respaldo a Informe de No Conformidad N° 1.4:

Ubicación	No Conformidades	Tipo	No Conformidades Pendientes	Partida	COMENTARIO	ALCANCE
69	A y sección A1, de la viga del eje E no se encuentra como lo especifica el plano. Se adoptó por instalar una escuadra conformada por una pletina de 13 x 7cm y 0,85mm de espesor, con 6 hexagonales	Crítica	En otra sección de sección A y sección A1, de la viga del eje E no se encuentra como lo especifica el plano. Se adoptó por instalar una escuadra conformada por una pletina de 13 x 7cm y 0,85mm de espesor, con 6 hexagonales que la unian a la solera inferior del eje 7 y otra pletina de 14 x	Estructura de Metalcon	Al colocar un elemento de fierro negro como fijación con los hexagonales correspondientes se logra rigidez necesaria para ese encuentro	Se acepta estructuralmente

Viga de eje E se encuentra anclada a talique perpendicular; se acepta solución. *(Stocke)*
M. Calatupa

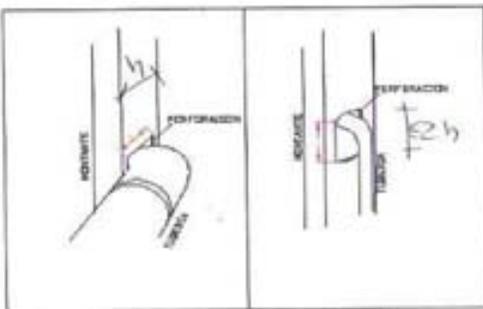
Respaldo a Informe de No Conformidad N° 1.5:

Ubicación	No Conformidades	Tipo	No Conformidades Pendientes	Partida	COMENTARIO	ALCANCE
72	Se solicita evaluación del Ingeniero Calculista con respecto a la tolerancia de ancho (A) y largo (L) de perforación de pies derechos.	Crítica	Se solicita evaluación del Ingeniero Calculista con respecto a la tolerancia de ancho (A) y largo (L) de perforación de pies derechos.	Estructura de Metalcon	Al no tener carga directa el momento por tener un Angulo el panel en su parte superior el cual hace distribuir la fuerza en los demás pies derechos del panel	Solución aceptada, V.B. Roberto Stocke I, Ing. Calatupa. Perforaciones en caso de no haber redistribución de fuerzas a elementos laterales deben ser menores a 1/3 de la sección. <i>(Stocke)</i>

Longitud tolerable = $2h$, con h altura de la sección.
 Elementos en general no perforables a $\geq 1/3h$ (transversal) y $\leq 2h$ (longitudinal):
 - Bordes de chisos esquineros
 - Bordes de vanos (puertas, ventanas)
(Stocke)

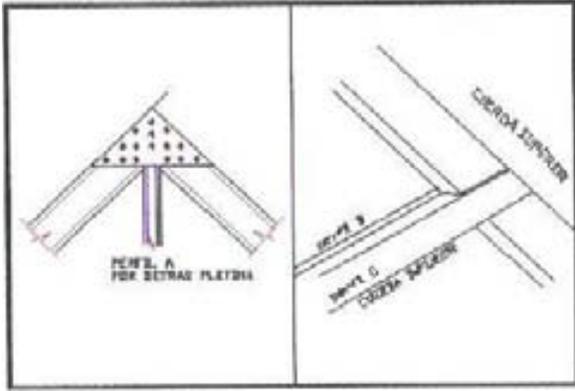
Respaldo a Informe de No Conformidad N° 1.6:

Ubicación	No Conformidades	Tipo	No Conformidades Pendientes	Partida	COMENTARIO	ALCANCE
73	Perfil 90CA085, pie derecho de cercha se encuentra por detrás de pletina según detalle1. Ver Foto N°5.	Critica	Perfil 90CA085, pie derecho de cercha se encuentra por detrás de pletina según detalle1. Ver Foto N°5.	Estructura de Metalcon	No afecta estructuralmente al encontrarse todos los elementos que componen una cercha por la inversa de esta. Esto se produce para alcanzar el plomo necesario	Se acepta estructuralmente

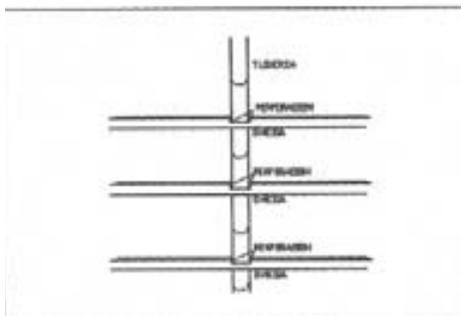
Respaldo a Informe de No Conformidad N° 1.7:

Ubicación	No Conformidades	Tipo	No Conformidades Pendientes	Partida	COMENTARIO	ALCANCE
74	A la izquierda se muestra las perforación en eje A , se realiza desde la cadeneta junto al pie derecho, cortando al BG y hasta la solera superior. La disposición por parte de Autocontrol fue la de instalar 3 perfiles omega con destaje para dar cabida al ducto. Se instaló otro pie derecho en el cual se instalan 2 autoprorantes por el costado, (en solo 1 lado del pie derecho). Se solicita evaluación del Ingeniero Calculista.	Critica	A la izquierda se muestra las perforación en eje A , se realiza desde la cadeneta junto al pie derecho, cortando al BG y hasta la solera superior. La disposición por parte de Autocontrol fue la de instalar 3 perfiles omega con destaje para dar cabida al ducto. Se instaló otro pie derecho en el cual se instalan 2 autoprorantes por el costado, (en solo 1 lado del pie derecho). Se solicita evaluación del Ingeniero Calculista.	Estructura de Metalcon	Al existir un elemento (omega) para alcanzar el plomo necesario estos actuar correctamente como bloqueadores de giro	Solución aceptada, V°B°. Roberto Stocker L., Ing. Calculista. <i>[Signature]</i>

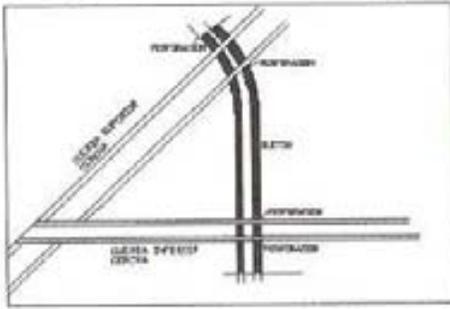
Respaldo a Informe de No Conformidad N° 1.8:

Viv. N°	Ubicación	No Conformidades	Tipo	No Conformidades Pendientes	Partida	COMENTARIO	ALCANCE
75		Perforación de cerchas por pasadas de ductos eléctricos. Se solicita evaluación del Ingeniero Calculista	Crítica	Perforación de cerchas por pasadas de ductos eléctricos. Se solicita evaluación del Ingeniero Calculista	Estructura de Metalcon	Al perforar el alma en menos de un 5% del largo de la pieza esta no se afecta estructuralmente	Perforaciones en caso de no haber redistribución de fuerzas a elementos laterales deben ser menores a 1/3 de la sección. <i>Stoace!</i>

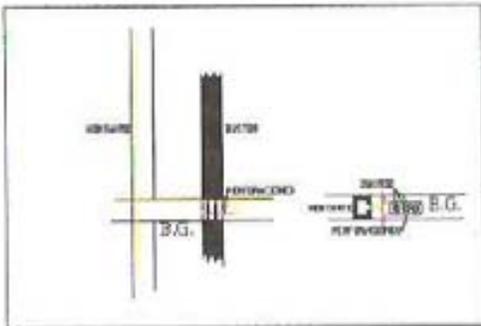
Respaldo a Informe de No Conformidad N° 1.9:

v. N°	Ubicación	No Conformidades	Tipo	No Conformidades Pendientes	Partida	COMENTARIO	ALCANCE
76		Se solicita evaluación del Ingeniero Calculista con respecto a la tolerancia de ancho (A) y largo (L) de perforación de Bloqueadores al giro (BG)0.	Crítica	Se solicita evaluación del Ingeniero Calculista con respecto a la tolerancia de ancho (A) y largo (L) de perforación de Bloqueadores al giro (BG)0.	Estructura de Metalcon	Al perforar el alma en menos de un 5% del largo de la pieza esta no se afecta estructuralmente	Perforaciones en caso de no haber redistribución de fuerzas a elementos laterales deben ser menores a 1/3 de la sección. <i>Stoace!</i>

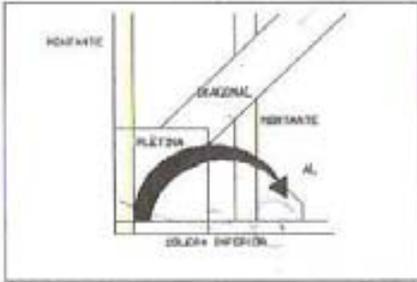
Respaldo a Informe de No Conformidad N° 1.10:

Vis. No	Ubicación	No Conformidades	Tipo	No Conformidades Pendientes	Partida	COMENTARIO	ALCANCE
88		En el eje D, en la intersección con el eje E, Anclaje AN no se apoya con solera inferior de tabique Lore 13	Critica	En el eje D, en la intersección con el eje E, Anclaje AN no se apoya con solera inferior de tabique Lore 13	Estructura de Metalcon	Al existir un segundo anclaje AN este funciona en forma correcta según lo recomendado sin disminuir que el anclaje anterior también está contribuyendo en forma adicional evitar el corte basal	Se acepta estructuralmente

- 1.- En caso de desplazarse el punto de anclaje a otro cercano, se deberá colocar la diagonal llegando a esta misma posición de anclaje.
- 2.- En caso de construida se acepta solución de obra.

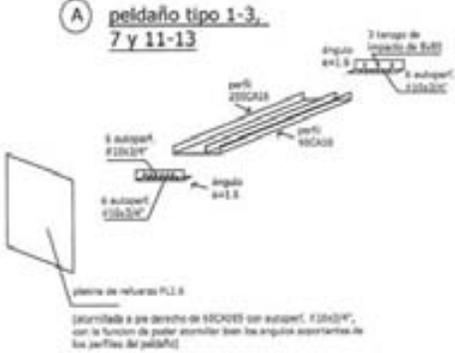
A) peldaño tipo 1-3, 7 y 11-13

- Se utiliza perfil 90CA0,85 en peldaños escalera de acero galvanizado. Plano marca 90CA10. Gac 07B.
- Disposición tomada: No existe.
- Respuesta a Informe de No Conformidad: “Se autoriza uso de perfil 90CA085 en lugar de 90CA10 indicado en plano de escala. Se acepta otro perfil estructural ($\geq 0.85\text{mm}$) en el ancho que se requiera.

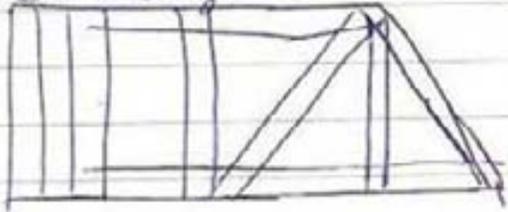
Respaldo a Informe de No Conformidad N° 2.6:

Se acepta solución usada en cercha central de baño (C3) como se indica: (Perfiles diagonales en 60 mm.)

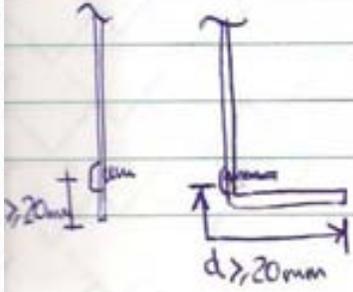
Respaldo a Informe de No Conformidad N° 2.10:

1. Caso Puntual:
Pletina de 70*70*1.6 no se encuentra como en plano en detalle 5 (unión de cerecha a viga), de estructura de metalcon. Dicha pletina se encuentra de 20*70*1.6 mm. Pero sin alterar la cantidad de fijaciones.

- Para efectos de distancia mínima a borde de perfiles (en colocación de pernos), se considera distancia hasta borde terminal de perfil:

R(2) Se acepta.
(3) Sí. Verificar dist. mínimas a bordes de perfiles) $\phi \geq \min \begin{matrix} 0 \\ 20 \end{matrix}$

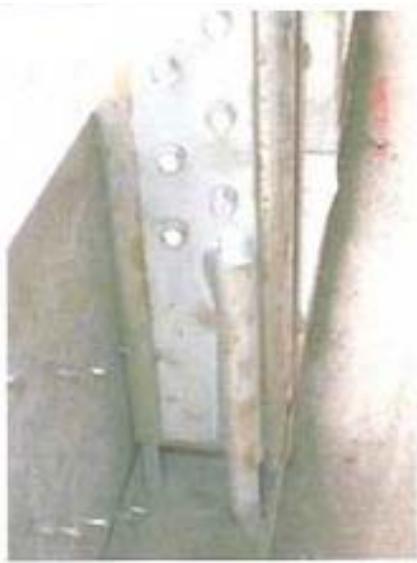
Respaldo a Informe de No Conformidad N° 2.13:

1. ¿Se aceptan doblar anclajes como solución tipo por encontrarse en perforación de losa con enfierradura de losa? Que tolerancia es aceptable.

Tolerancia de desviación
15°, penetración
mínima 10 cm, nec.
asone 3.0 cm.

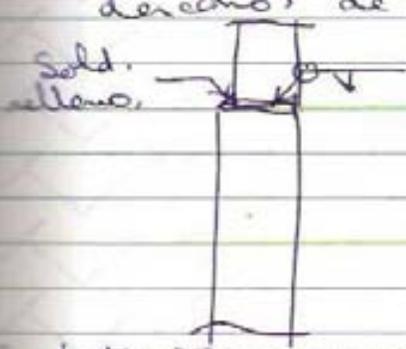
Respaldo a Informe de No Conformidad N° 2.22:

6- Apoyo de eje 10 en pies derechos de fe. negro:

En lote 22 apregar platino para corregir deformación del perfil.

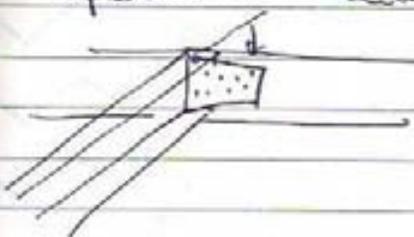
Respaldo a Informe de No Conformidad N° 2.27:

Detalle 10 se acepta para solución de obra con detalle de ~~el~~ alma de limoseros dispuestas y se apuran a cubriera:

Solución aceptada.
