Universidad Austral de Chile

**“PATOLOGIAS EN ESTRUCTURAS DE
HORMIGON ARMADO APLICADO A
MARQUESINA DEL PARQUE SAVAL”.**

Tesis para optar al título de:
Ingeniero Civil en Obras Civiles

RAÚL NICOLÁS MONROY MARTIN
VALDIVIA - CHILE
2007

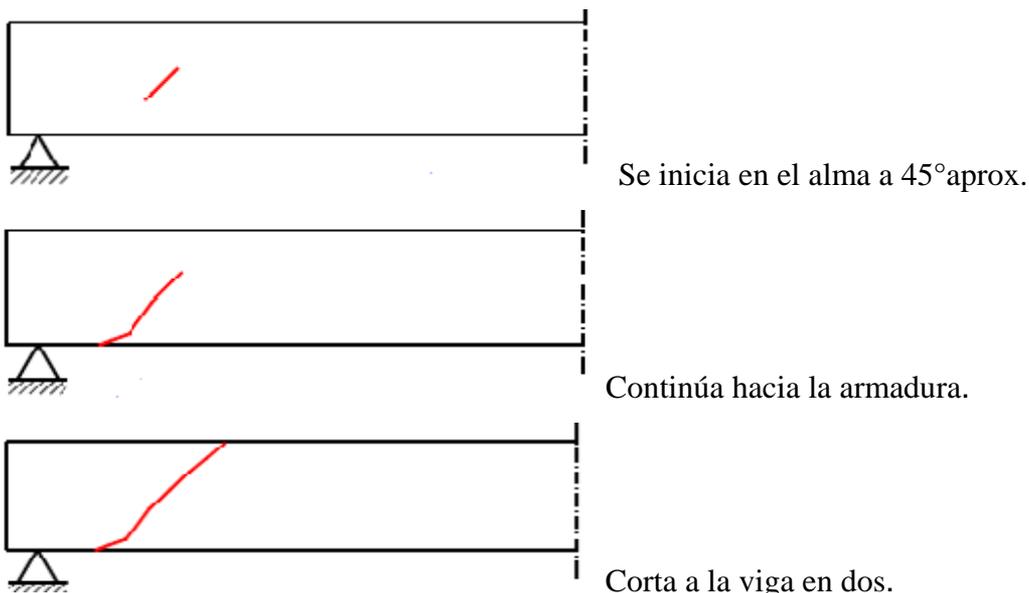
- Comienzan en el alma, generalmente a 45°.
- Progresan hacia la armadura y luego hacia la carga.
- Dividen la pieza en dos, provocando el colapso.
- Evolucionan muy rápidamente y son muy peligrosas.
- Aparecen pocas y muchas veces una sola.
- Hay que evacuar inmediatamente el edificio, apuntalar y reforzar.

Fases del fisuramiento por cortante.

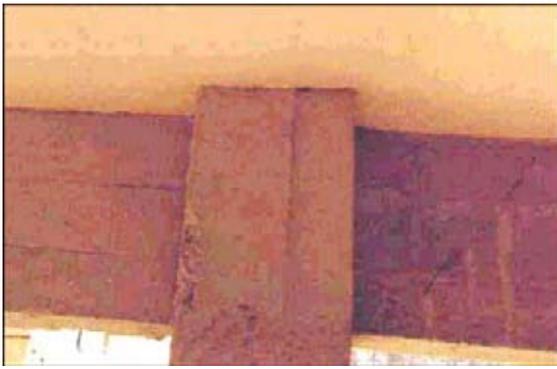
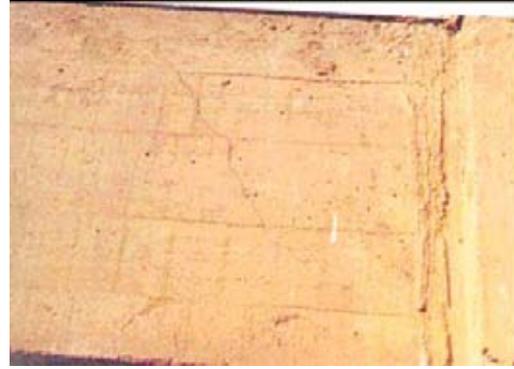
Fisuras a cortante en vigas.

En general, el origen de la insuficiente resistencia a cortante en las vigas puede ser:

- Colocación de estribos de menor diámetro y a mayores separaciones de las necesarias.
- Ejecución de estribos de dos ramas cuando deberían ser de cuatro.
- Colocación de cercos sin cerrar o con escasa longitud de anclaje.
- Viga de menor dimensión que la indicada.
- Hormigón de menor resistencia que el estimado en los cálculos.
- Aplicación de una sobrecarga mayor a la estructura por cambio de uso del edificio.
- Cálculo erróneo.

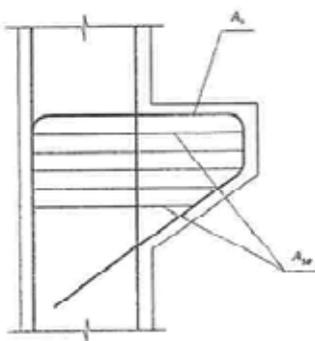
Ménsula con estribos horizontales para absorber el cortante.¹⁹

El armado deberá doblarse y anclarse correctamente (debe evitarse el doblado en el plano vertical de la armadura).

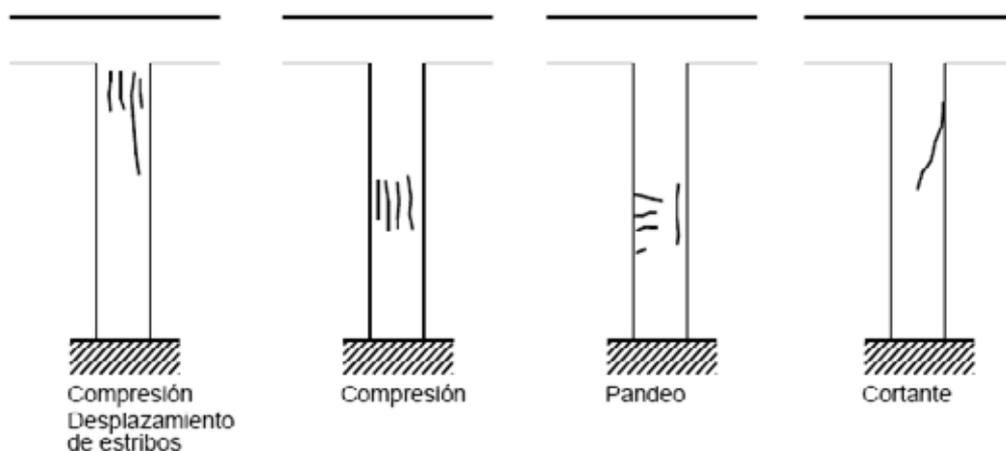
- Mala selección de los materiales: hormigones de mala calidad.
- Dimensionado incorrecto: secciones y armaduras insuficientes.
- Ejecución incorrecta: estribos caídos o inexistentes.
- Movimientos no considerados en el calculo que provocarían momentos excesivos en pilares muy rígidos (asientos diferenciales, sismos, empujes)

-En el pandeo se originan por imperfecciones constructivas, materiales imperfectos, fallos en alineación de cargas y flexiones adicionales no previstas.

Hay que tener en cuenta que estas fisuras son especialmente peligrosas por su evolución, generalmente rápida y por la importancia de dichos elementos estructurales.

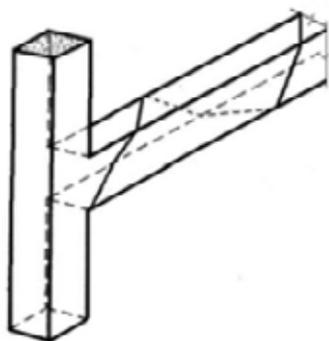
El principal criterio para distinguirlas es que en el caso del cortante las fisuras están inclinadas en el mismo sentido en las dos caras opuestas en tanto que las de torsión están inclinadas en sentidos contrarios, como se indica en la figura.

Fisuración por torsión de una viga.

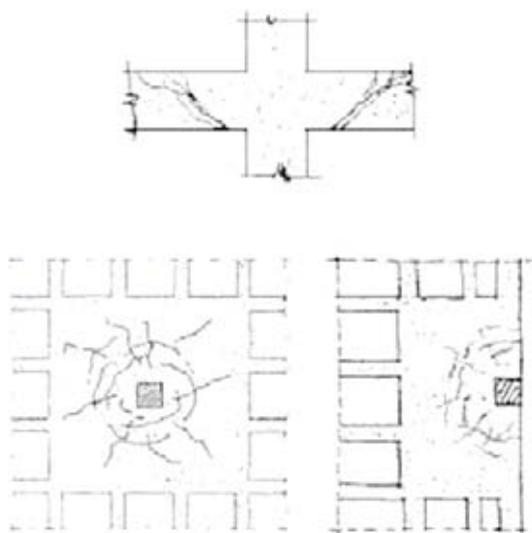
La superficie de rotura es la superficie crítica de punzonamiento, que arranca del perímetro donde apoya la losa y se eleva con una inclinación de 30° - 45° como se muestra en la siguiente figura. El área crítica se define, según la EHE art. 46.1, a una distancia igual a $2d$ desde el perímetro del área cargada o del soporte (d =canto útil de la losa).

Aspecto esquemático de fisuras de punzonamiento.

Sección o vista lateral y plantas de pilar central y de borde.

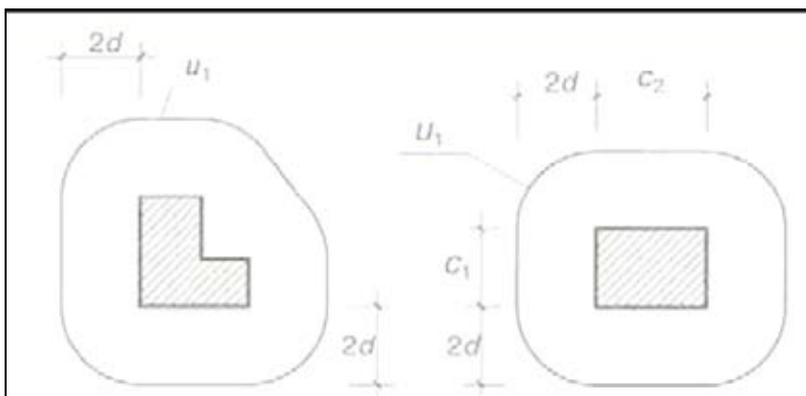
La presencia de huecos en las proximidades de los pilares aumenta las deformaciones de las placas y aunque éstas tengan los cantos adecuados para las luces que disponen se producirían daños en las tabiquerías. Estos huecos reducen la capacidad resistente de la placa frente a los esfuerzos de punzonamiento y también de flexión, ya que disminuyen los empotramientos y el perímetro crítico y aumentan las deformaciones.

Perímetro crítico en soportes interiores²⁰.

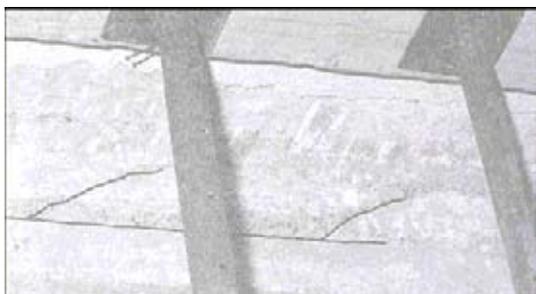
Fallo por esfuerzo rasante en piezas con suficiente armadura transversal (unión dúctil).

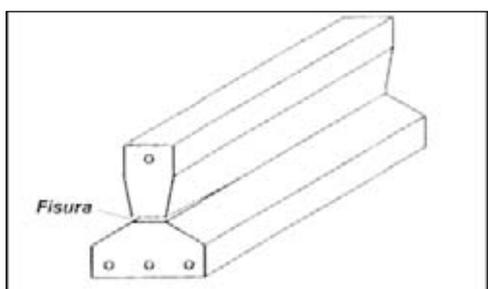
Un ejemplo de rotura frágil son las fisuras horizontales en el extremo de la vigueta que pueden continuar hasta el centro de la luz por el esfuerzo rasante y si no dispone de armadura transversal que se oponga puede llegar a seccionar la vigueta.

Fisura horizontal en vigueta.

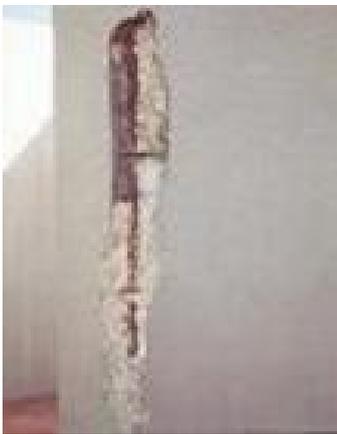
El acero al corroerse aumenta de volumen en una proporción de 10 veces aproximadamente, por lo que actúa como una cuña interna que hace saltar el recubrimiento de hormigón. Lógicamente este efecto se producirá lo largo de las armaduras y normalmente aparecerán dichas fisuras manchadas de óxido, por lo que esta patología es muy fácil de detectar.

Fisuración debida a corrosión de las armaduras.

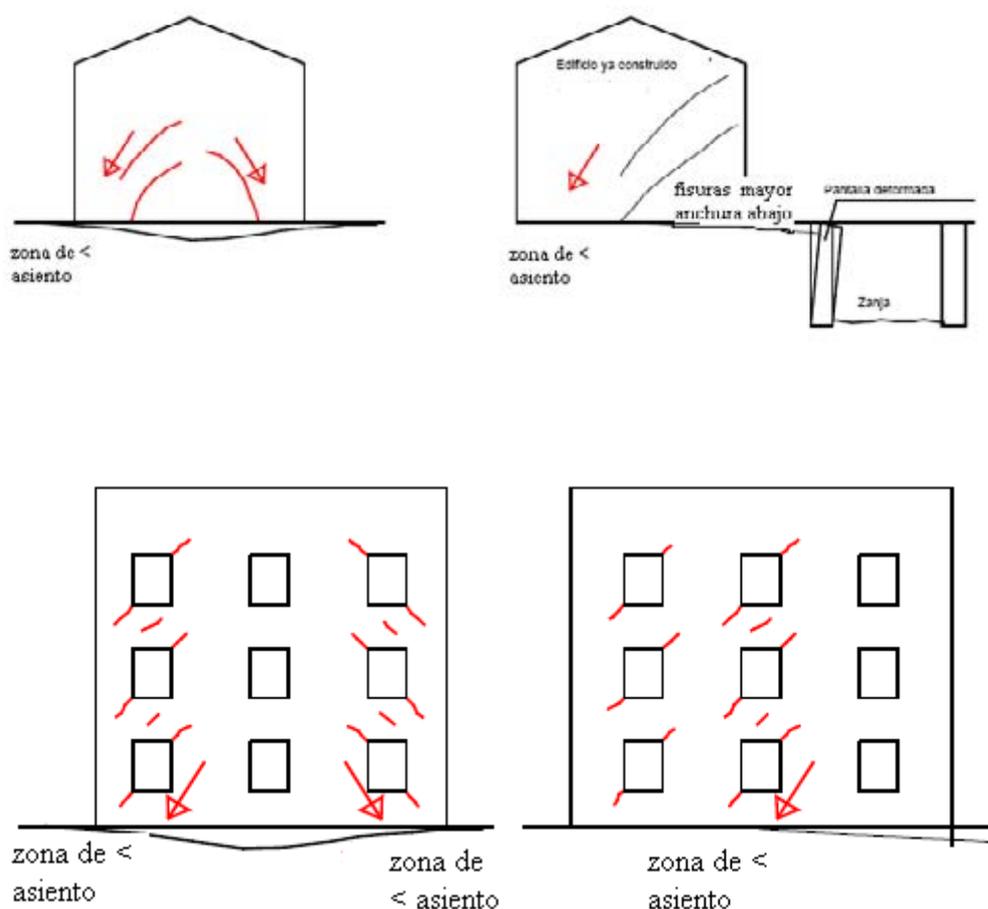
La fisuración producida por asientos es una parte sustancial de las patologías observadas y en general suponen problemas difíciles y costosos de resolver. Esto y la propia incertidumbre de trabajar con un material como es el terreno, cuyas propiedades no son bien conocidas, hace que este tema sea de especial dificultad.

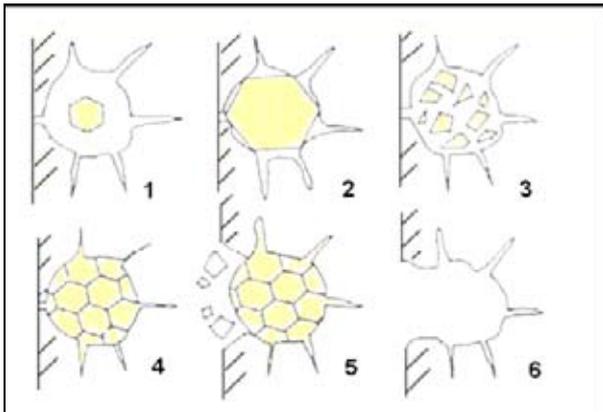
Esquema evolutivo de eflorescencias.

- 1.- Formación de sales en el interior del poro.
- 2.- Crecimiento del cristal en el interior.
- 3.- Fracturación del cristal.
- 4.- Continuación del crecimiento de las partículas.
- 5.- Rotura del poro por las fuerzas de cristalización.
- 6.- El viento y la lluvia eliminan los restos de arena que se formaron y quedaron en el exterior.

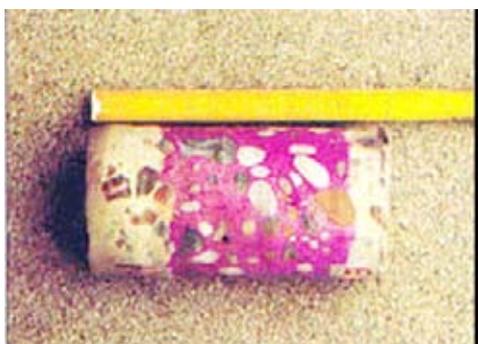
La manera más fácil de detectar la carbonatación en una estructura es romper el hormigón (preferentemente cerca de un borde), o extraer un testigo normalizado en donde se sospeche que hay carbonatación. Después de soplar todo el polvo residual del espécimen o del substrato, se pulveriza una solución del 1% de fenolftaleina en alcohol de 70° sobre el hormigón. Las áreas carbonatadas del hormigón (ph menor a 9) no cambiarán de color, mientras que las áreas con un ph mayor que 9 adquirirán un color fucsia intenso. Este cambio es muy apreciable de color muestra cuan profundamente ha progresado el “frente” de carbonatación dentro del hormigón. En la siguiente fotografía se observa un testigo de hormigón con un avance del frente de carbonatación de más de 40mm.

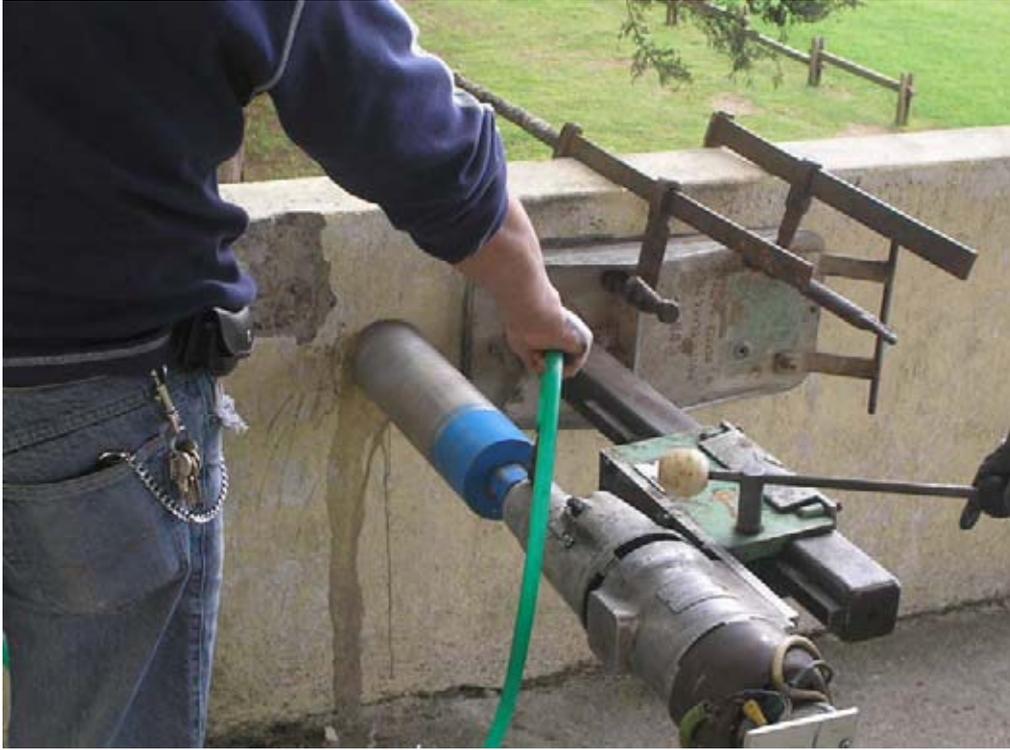
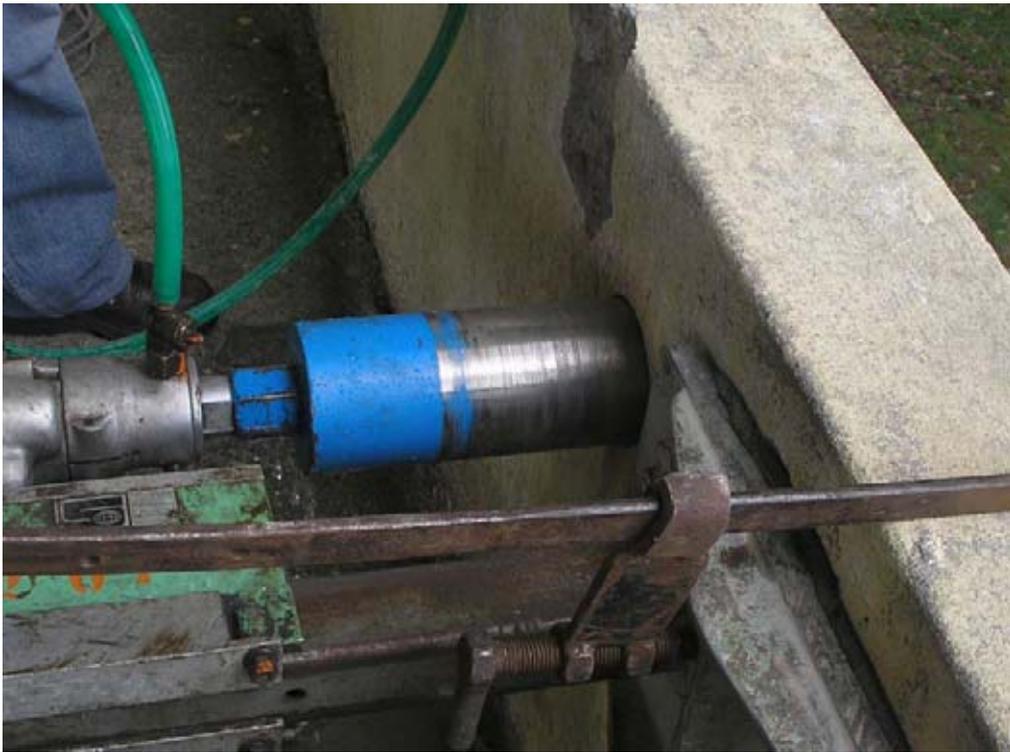
EXTRACCION DE TESTIGO DE HORMIGON ARMADO MURO NORTE.

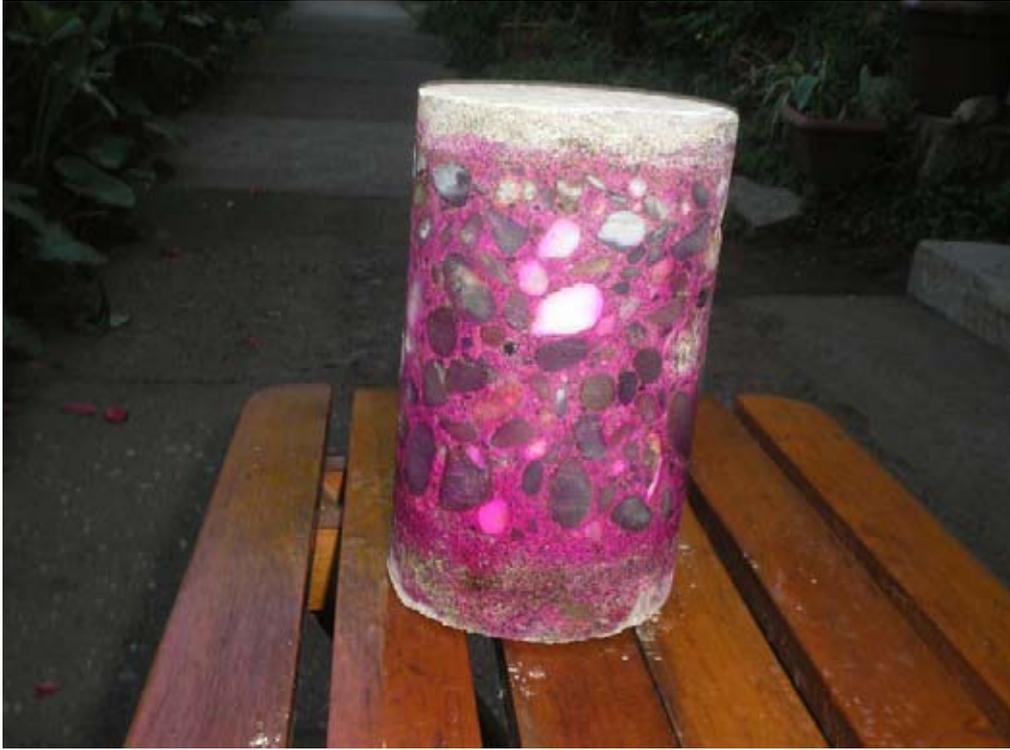
ENSAYO DE FENOFTALEINA APLICADO A TESTIGO DE HORMIGON.

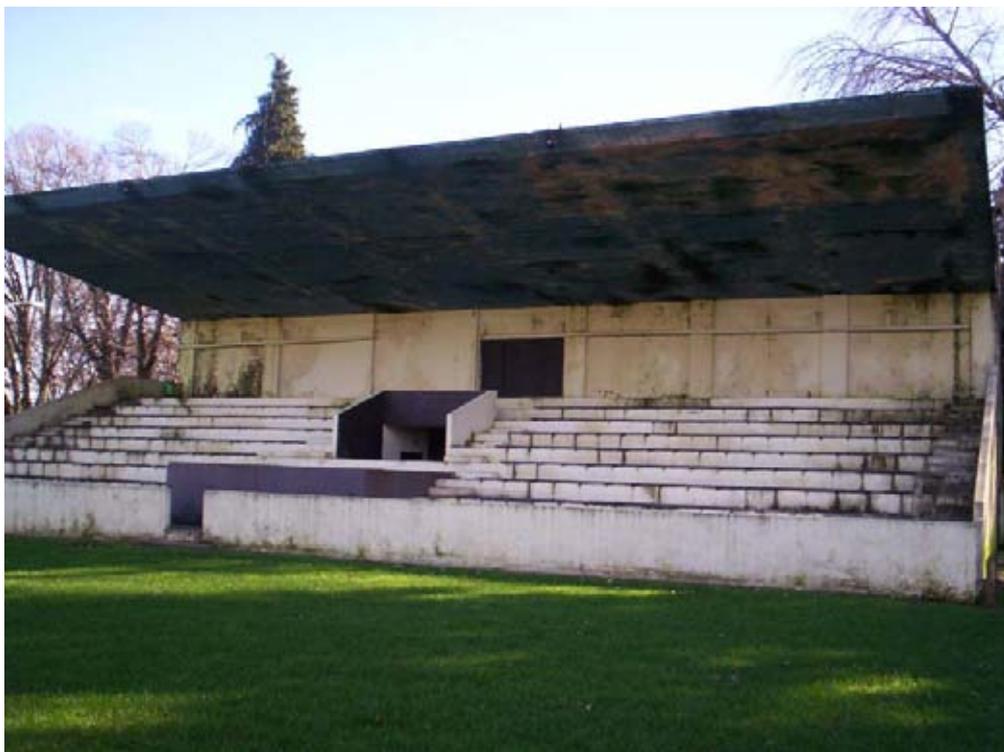
12.-La marquesina se encuentra deteriorada, a simple vista se observa que se filtran las aguas lluvias dejando ya de cumplir con uno de sus objetivos además de presentar manchas de oxidación. En lo que concierne a patologías se observa oxidación en las armaduras que a la vez se encuentran a la vista, fisuras, nidos de piedra, disgregación, desprendimiento del hormigón en algunas zonas, debido principalmente por la falta de recubrimiento y por estar la losa expuesta a la intemperie.

VISTA PANORAMICA MARQUESINA.

-Una posible solución ante la magnitud de deterioro de la marquesina por su avanzado nivel de oxidación sería demoler la losa por presentar un peligro por posibles desprendimientos de material. Se podría demoler la losa y conservar las vigas existentes, que soporten una nueva estructura de cubierta que perfectamente podría ser una estructura metálica.
