Instituto de Obras Civiles

“ESTUDIO DE FENÓMENOS DE
REMOCIÓN EN MASA.
SECTOR NIEBLA-SAN IGNACIO
COMUNA DE VALDIVIA
X^a REGIÓN”

Tesis para optar al título de:
Ingeniero Civil en
Obras Civiles.

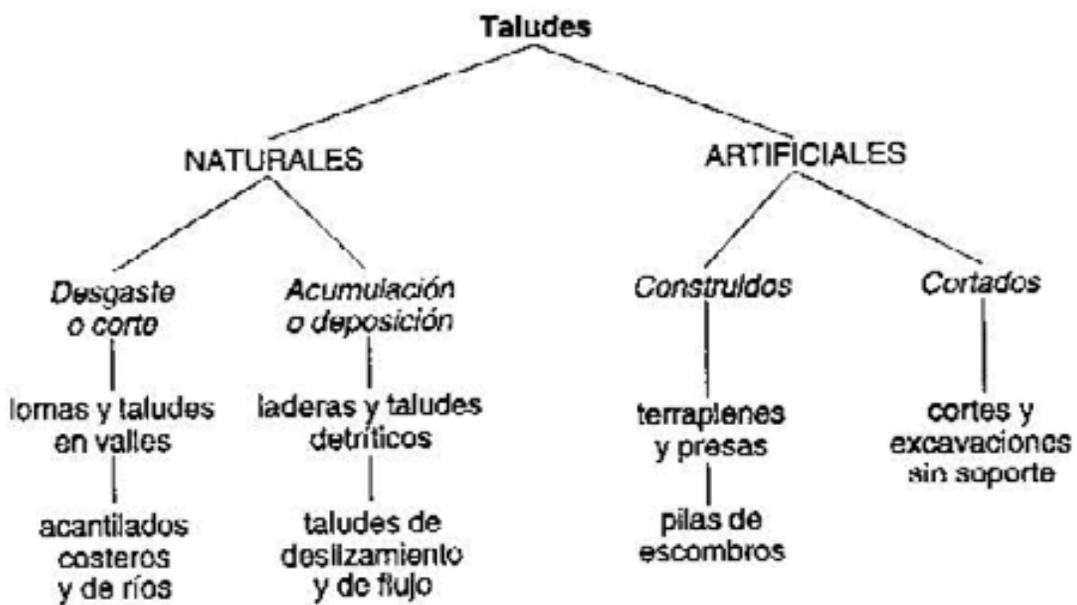
Figura 1.1: Taludes naturales y artificiales

Las masas de suelo o rocas con superficie inclinada o talud pueden ser el resultado de la acción de agentes naturales o bien construidas por el hombre; en la Figura 1.1 se incluyen algunos ejemplos. Todos los taludes tienen una tendencia inherente a degradarse a una forma más estable (en última instancia, a una superficie horizontal) y, bajo este punto de vista, la inestabilidad equivale a la tendencia a moverse y la falla es el movimiento real de masas. Las fuerzas que causan la inestabilidad son la gravedad y la infiltración, mientras que la resistencia a la falla proviene de la geometría del talud y de la resistencia al corte de las rocas y el propio suelo.

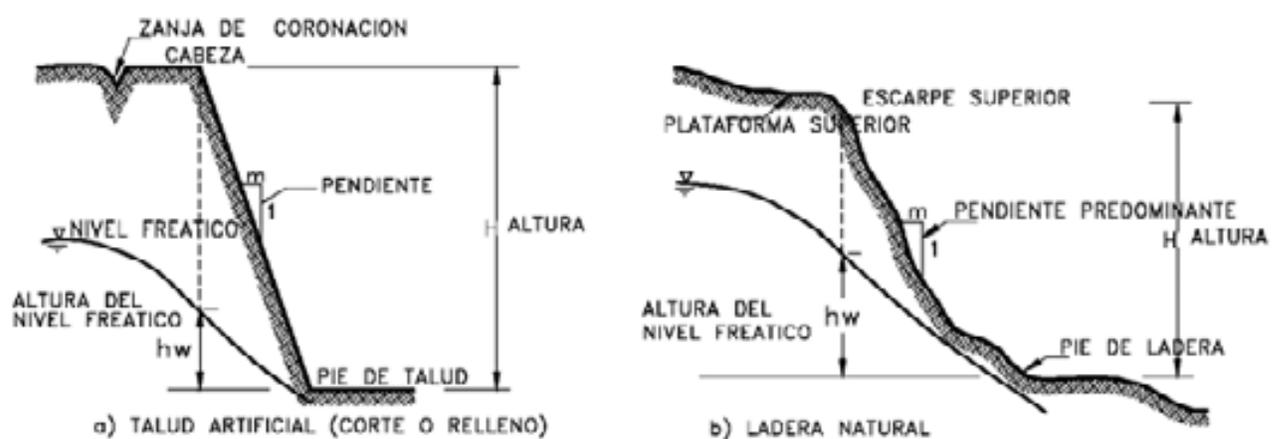
Figura 1.2: Nomenclatura de taludes y laderas.

Un talud o ladera es una masa de tierra que no es plana sino que posee pendiente o cambio de altura significativa. En la literatura técnica se define como ladera cuando su conformación actual tuvo como origen un proceso natural y talud cuando se conformó artificialmente (Figura 1.2).

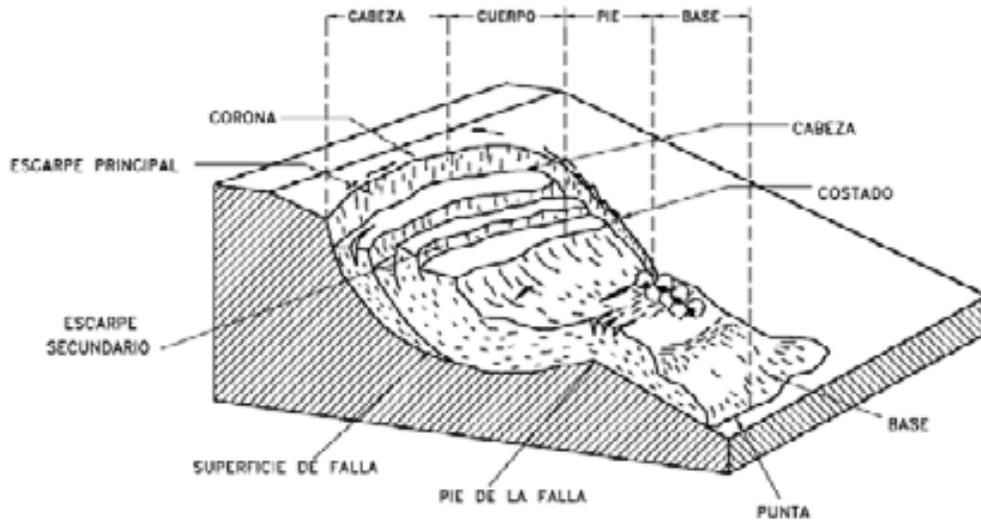
Figura 1.3. Nomenclatura de un deslizamiento.

En la figura 1.3 se muestra un deslizamiento o movimiento en masa típico, con sus diversas partes cuya nomenclatura es la siguiente:

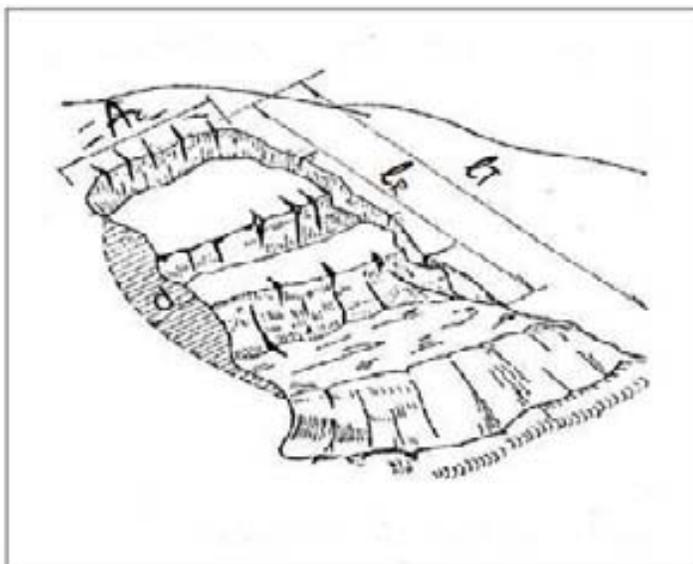
Figura 1.4: Morfología de un Deslizamiento

Los rasgos morfológicos reseñados posibilitan una adecuada descripción cualitativa de un deslizamiento típico. Pero para evaluaciones morfológicas de tipo cuantitativo es preciso conocer las pendientes máximas y medias del terreno natural y de los escarpes principal y secundarios, como así mismo la pendiente media de la masa desplazada y una estimación superficie de ruptura. Además, conforme a la simbología señalada en la figura 1.4, una apropiada descripción cuantitativa del fenómeno exige conocer los siguientes parámetros:

- i) Profundidad del deslizamiento (d)
- ii) Ancho del coronamiento (A_c)
- iii) Longitud total de la masa movilizada (l_t)
- iv) Longitud de la zona de ruptura (l_r)

La profundidad del deslizamiento (d) es la máxima distancia entre la superficie de falla y el terreno natural.

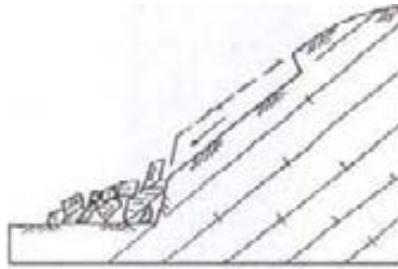
Figura 1.5: Tipos de Derrumbe.

Están caracterizados por movimientos de desprendimiento en las discontinuidades tales como juntas, grietas, planos de estratificación muy inclinados, planos de falla, etc., en los cuales la condición de falla puede aumentarse o acelerarse por los efectos de la presión del agua o del hielo en dichas discontinuidades.

(fig.5) Derrumbe Planar

(fig.6) Derrumbe en forma de cuña

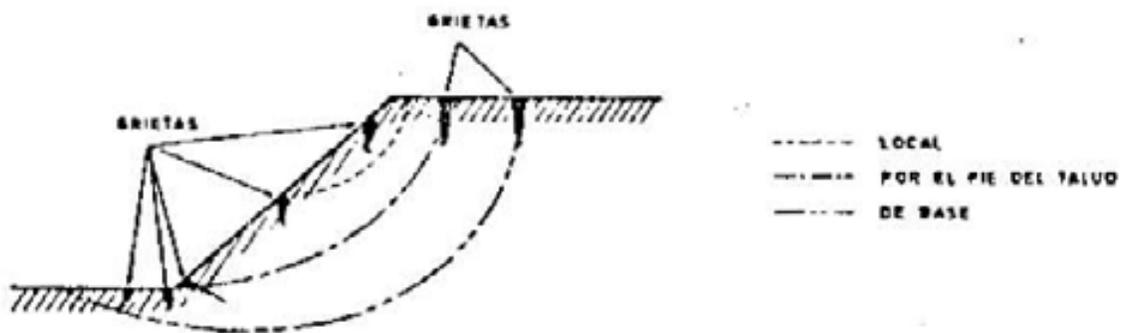
Figura 1.6: Tipos de Deslizamientos Rotacionales.

Los deslizamientos rotacionales pueden ser locales, por el pie del talud o de base. Según como afecten el talud el deslizamiento es moderadamente rápido, siendo normalmente precedido por agrietamientos precursores y deformaciones que son una clara señal de una gradual y creciente inestabilidad. Los agrietamientos pueden producirse en el coronamiento, pendiente y/o base del talud, como se indica en la figura 1.6.

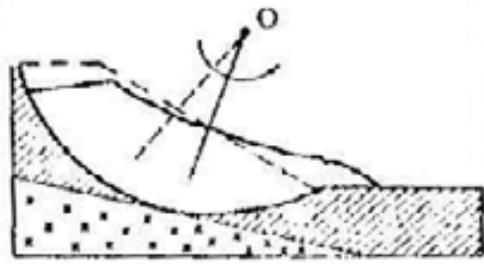
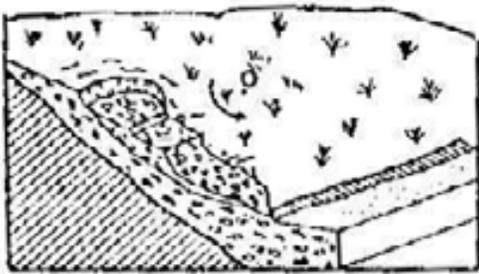
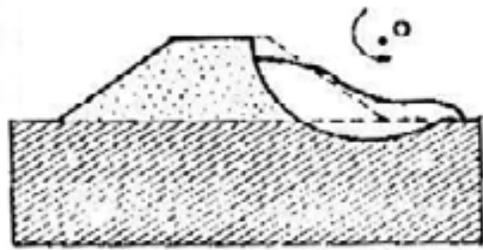
Figura 1.7: Deslizamientos Rotacionales

Si se distingue un único bloque unitario, corresponden a deslizamientos rotacionales de bloque. En el caso que no sea posible diferenciar ninguna unidad principal se denominan deslizamientos rotacionales de arrastre, como se indica en la figura 1.7.

DESPLAZAMIENTO ROTACIONAL DE BLOQUE, DEFINIDO POR LA PRESENCIA DE LA ROCA BASAL

DESPLAZAMIENTO ROTACIONAL DE ARRASTRE EN UNA LADERA

DESPLAZAMIENTO ROTACIONAL DE BASE EN TIERRA LLEN SOPORTADO POR SUELOS BLANDOS

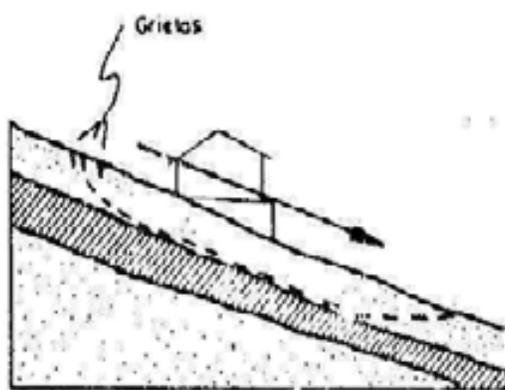
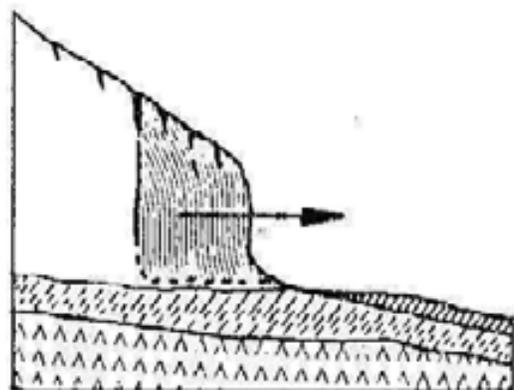
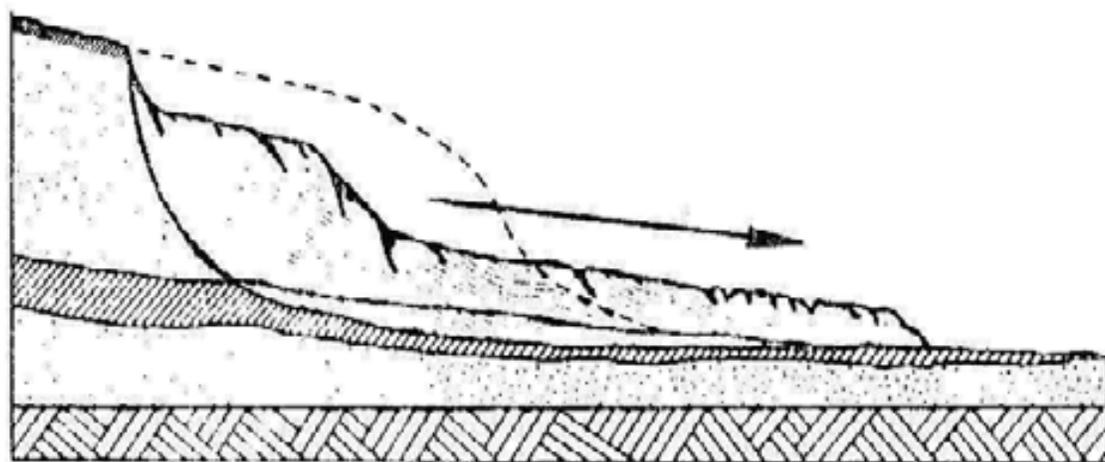
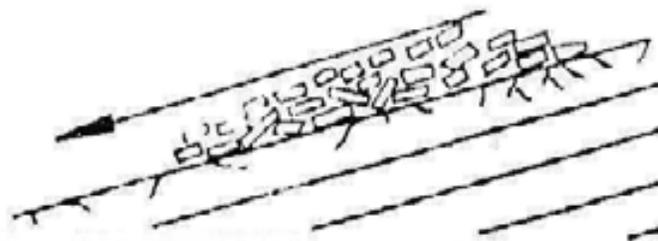
Figura 1.8: Deslizamientos Traslacionales

Si el deslizamiento es superficial y se define claramente una única unidad se denominará deslizamiento traslacional de losas; si se define un solo bloque unitario pero no superficial corresponderá a un deslizamiento traslacional de bloque; cuando el fenómeno permite distinguir más de un estrato o unidades secundarias conjuntamente con una o más principales se le llamará deslizamiento traslacional típico; y finalmente, los casos en que no se distingue ninguna unidad principal se consideran como deslizamientos traslacionales de arrastre. Lo anterior se esquematiza en la figura 1.8.

DESPLAZAMIENTO TRASLACIONAL DE LOSA

DESPLAZAMIENTO TRASLACIONAL DE BLOQUE

DESPLAZAMIENTO TRASLACIONAL PROPIAMENTE TAL

DESPLAZAMIENTO TRASLACIONAL DE ARRASTRES

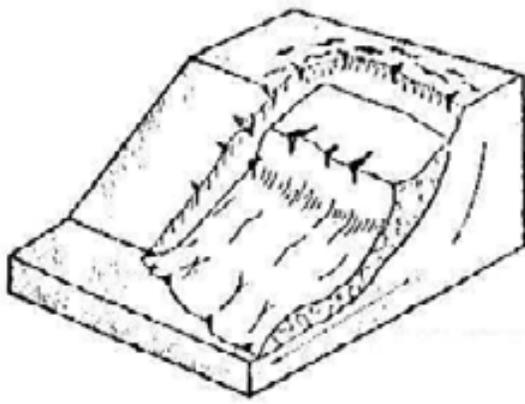
(a) DESLIZAMIENTO COMPUESTO

Deslizamientos Compuestos: Los deslizamientos compuestos están tipificados por una combinación de desplazamientos de rotación y traslación, como se indica en la figura 1.9a. Por lo general se producen en taludes o laderas heterogéneas con alternaciones de estratos más y menos resistentes.

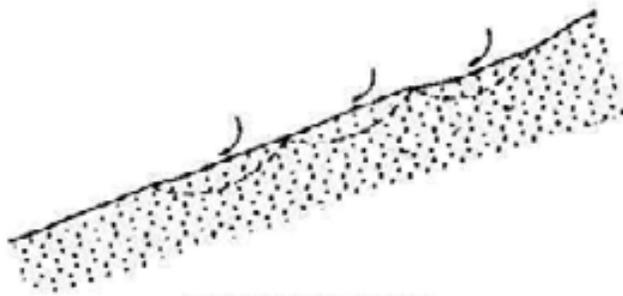
(b) DESLIZAMIENTO SUCESIVO

Deslizamientos Sucesivos: Los deslizamientos sucesivos son de tipo rotacional y muy superficiales, caracterizados por ocurrir contemporáneamente, uno a continuación del otro hacia pendiente abajo, o bien sucesivamente a partir del inicial que es el superior, como se indica en la figura 1.9b. Los deslizamientos sucesivos son relativamente comunes en laderas poco empinadas con arcillolitas o lutitas fisuradas.

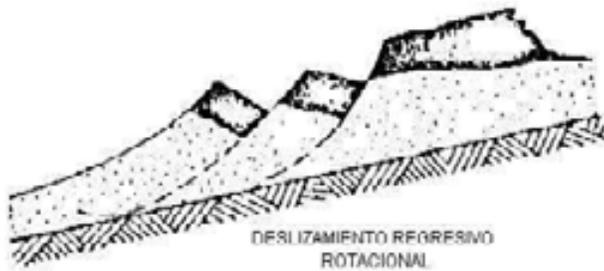
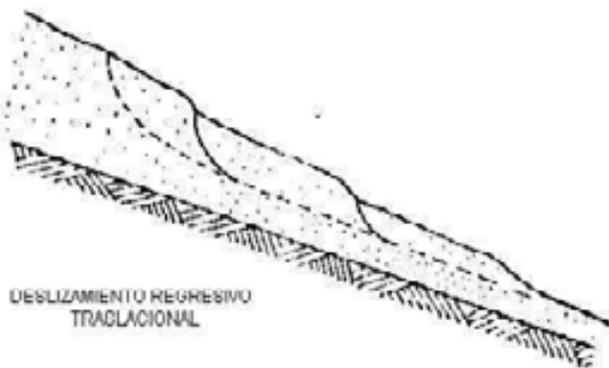
(c) DESLIZAMIENTOS REGRESIVOS

Deslizamientos Regresivos: Los deslizamientos regresivos son aquellos que se producen en los escarpes de deslizamientos anteriores y normalmente son del mismo tipo del fenómeno original. En general todas las superficie de falla concurren a una superficie fundamental como se indica en la figura 1.9c. Generalmente los deslizamientos regresivos del tipo traslacional son superficiales y el número de deslizamientos es menor mientras más cohesivo sea el material. Los deslizamientos regresivos rotacionales suelen en cambio, ocurrir en lugares de topografía escalonada.

DESLIZAMIENTO REGRESIVO
ROTACIONAL

DESLIZAMIENTO REGRESIVO
TRACLACIONAL

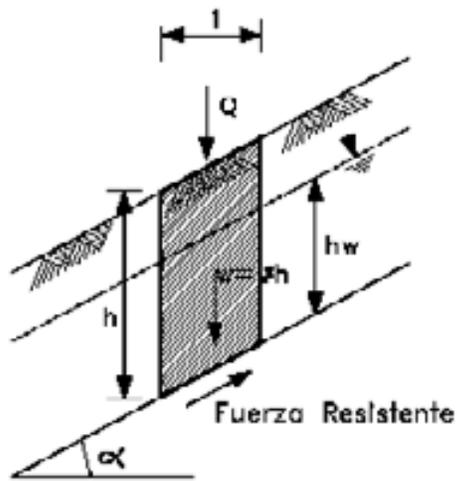
Figura 1.9: Diagrama de análisis, método del talud infinito

En las condiciones en las cuales se presenta una falla paralela a la superficie del talud, a una profundidad somera y la longitud de la falla es larga comparada con su espesor, se puede utilizar en forma precisa aproximada, el análisis de talud infinito. Es un sistema muy rápido y sencillo para determinar el Factor de seguridad de un talud, suponiendo un talud largo con una capa delgada de suelo, en el cual cualquier tamaño de columna de suelo es representativo de todo el talud (Figura 1.9).

Para un talud uniforme y relativamente largo, en el cual el mecanismo de falla esperado no es muy profundo, los efectos de borde son despreciables y el Factor de Seguridad puede calcularse para un talud infinito de una unidad de área utilizando el criterio Mohr – Coulomb y es:

$$F.S. = \frac{C + (\gamma h - \gamma_w h_w) \cos \alpha \tan \phi}{\gamma h \sin \alpha}$$

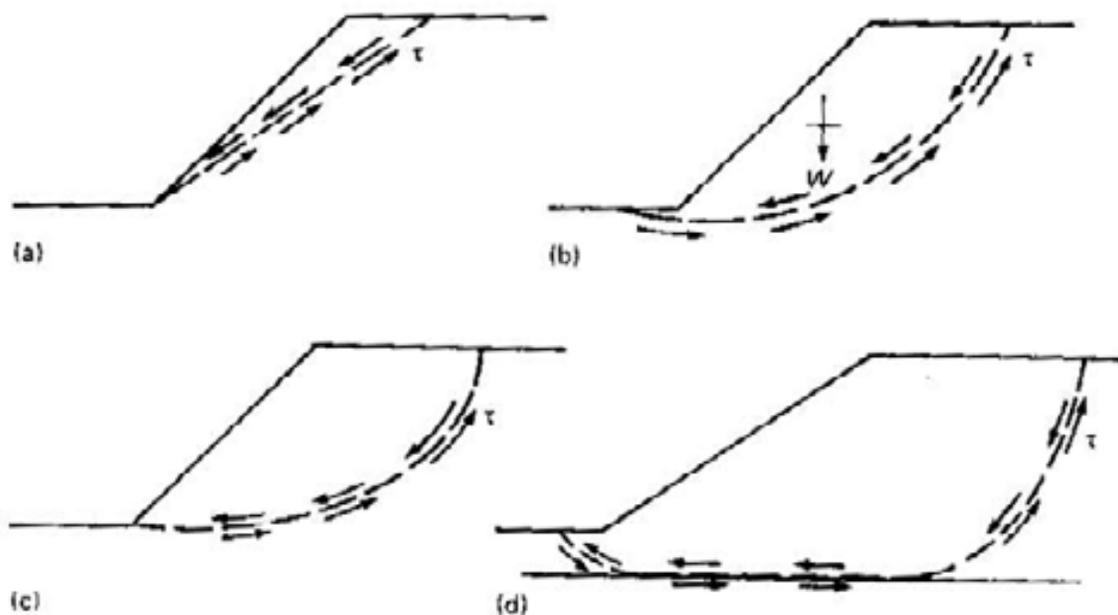
Figura 1.10: Tipos de Superficies de Falla: (a) Plana (b) Circular (c) Irregular
(d) Compuesta

Como se muestra en la figura 1.10, se pueden considerar diversas formas de superficies de deslizamiento para suelos cohesivos. La más simple, sugerida por Cullman en 1866, consiste en un plano de longitud infinita que pasa a través del pie del talud. Aunque el análisis de equilibrio de cuerpo libre en este caso es bastante simple, el método de factores de seguridad que sobrestiman en alto grado la condición real de estabilidad. Por otra parte, aunque la selección de una superficie más compleja como una espiral logarítmica o una forma irregular produce más cercanos al valor real, el análisis requerido tiende a ser largo y tedioso. En la mayor parte de los casos, una

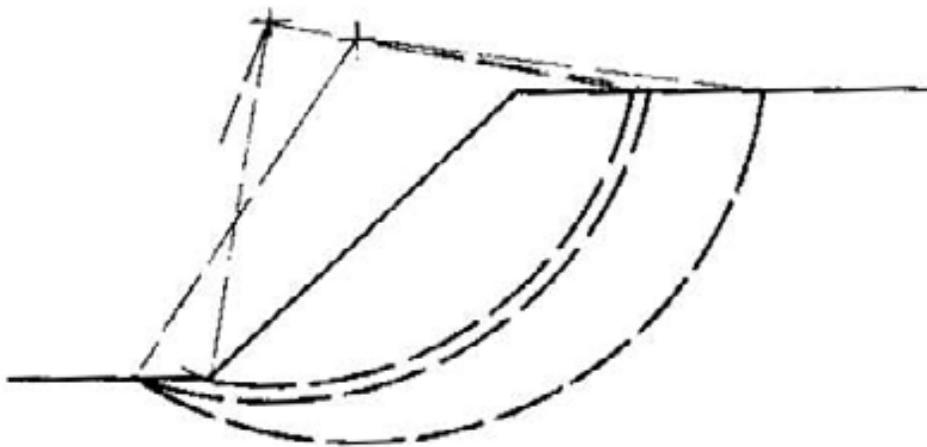
Figura 1.11: Círculos de Deslizamientos de diferentes radios y centros.

Se puede aplicar un análisis de esfuerzo total al caso de una pendiente recién cortada o recién construida en una arcilla completamente saturada. Como $\phi_u = 0$, la resistencia al corte sin drenado es $\tau = c_u$. Se supone que la superficie de falla tendrá una forma, en sección transversal, de un arco circular, al que generalmente se llama círculo de deslizamiento. El centro del círculo crítico de deslizamiento quedará en algún lugar arriba de la superficie de la pendiente. El círculo crítico (o falla) es uno de un número infinito de círculos posibles que se pueden trazar y que tienen diferentes radios y centros (Figura 1.11). Algunos círculos pasan por el pie de la pendiente, y algunos cruzarán la superficie del terreno frente al pie.

El círculo crítico es aquel a lo largo del cual es más probable la falla y, en consecuencia, cuyo factor de seguridad es el más bajo. Se seleccionan varios círculos de prueba y el análisis se repite hasta obtener el factor de seguridad mínimo.

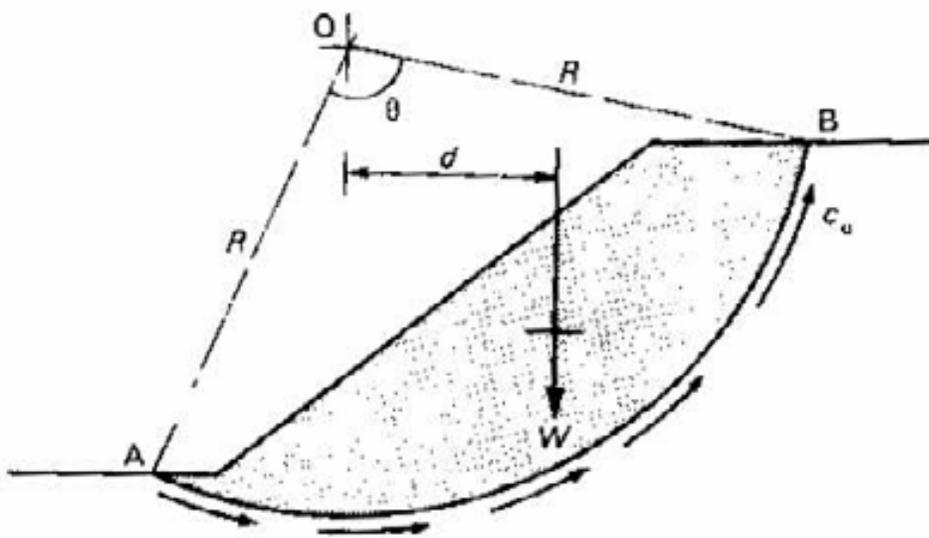
Figura 1.12: Análisis de Esfuerzo Total ($\phi_u = 0$)

La Figura 1.12 muestra la sección transversal de un talud junto con un círculo de deslizamiento de prueba de radio R , y centro en O . La inestabilidad tiende a ser provocada por el momento debido al peso W del cuerpo por encima del círculo de deslizamiento.

La tendencia al movimiento es resistida por el momento de la resistencia al corte que actúa a lo largo del arco circular AB.

Longitud del arco	$L_{AB} = R \theta$
Resistencia al corte a lo largo del arco	$F_{AB} = c_u R \theta = \tau L_{AB}$
Momento de la resistencia al corte	$M_{AB} = F_{AB} R = c_u R^2 \theta$
Entonces, factor de seguridad,	$F = \frac{\text{momento de resist. al corte}}{\text{momento perturbador}}$
	$= \frac{c_u R^2 \theta}{Wd}$

Los valores de W y d se obtienen dividiendo el área sombreada con dovelas o segmentos triangulares y rectangulares, para después tomar los momentos de las áreas con respecto al eje vertical que pasa a través del pie u otro punto conveniente.

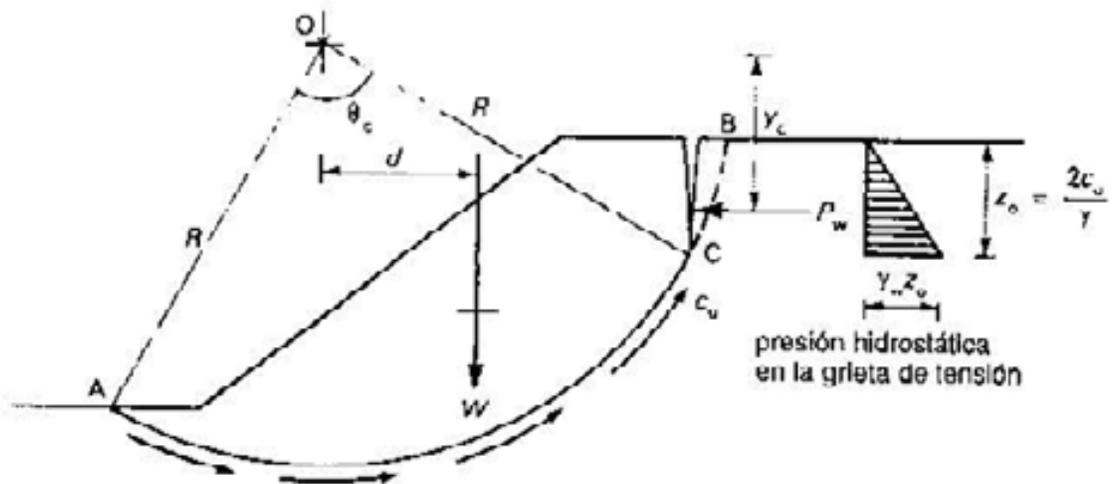
Figura 1.13: Efecto de las Grietas de Tensión en el Análisis de Esfuerzos Totales

El desarrollo del círculo de deslizamiento termina en la parte inferior de la grieta de tensión, por lo que su longitud de arco es en realidad AC, tal como lo muestra la Figura 1.13. El peso del cuerpo W del cuerpo libre de la masa deslizante es el área sombreada delimitada por la superficie, el arco del círculo de deslizamiento y la grieta

de tensión. En la grieta de tensión no puede desarrollarse una resistencia al corte, pero si se llena de agua habrá que tomar en cuenta la fuerza de presión hidrostática P_w , que actúa en dirección horizontal adicionándose al momento perturbador: $P_w = \frac{1}{2} \gamma_w z_0^2$.

$$F = \frac{c_u R^2 \theta_c}{Wd + P_w y_c}$$

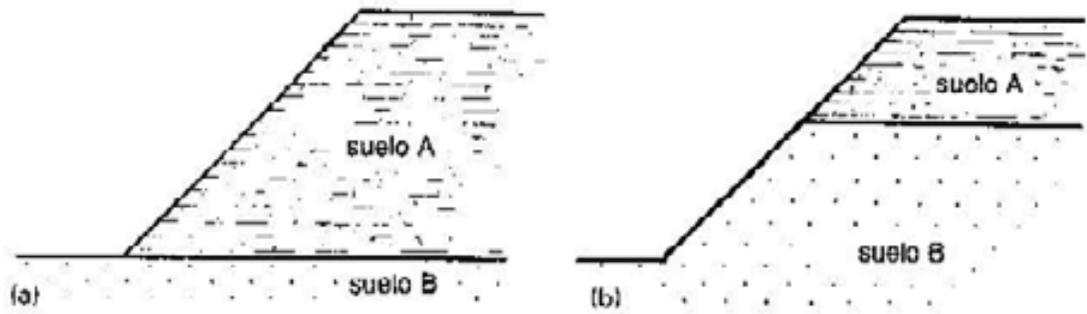
Figura 1.14: Taludes de Estratos Múltiples:
 (a) Terraplén o Banco (b) Corte en Depósitos Estratificados

Uno de los tipos comunes de taludes en suelos con estratos múltiples es que se presenta cuando un suelo se deposita en bancos de desperdicio o se acumulan en la superficie preexistente de otro suelo para construir un terraplén (Figura 1.14 a). También se puede tener un sistema de capas múltiple cuando se hace un corte a través de depósitos estratificados (Figura 1.14 b). El tratamiento de este tipo de problema depende de manera primordial de los valores comparativos de c_u de los suelos a ambos lados de una interfase. Cuando los suelos tienen resistencias al corte razonablemente similares, es posible usar el análisis de esfuerzo total descrito en la sección anterior.

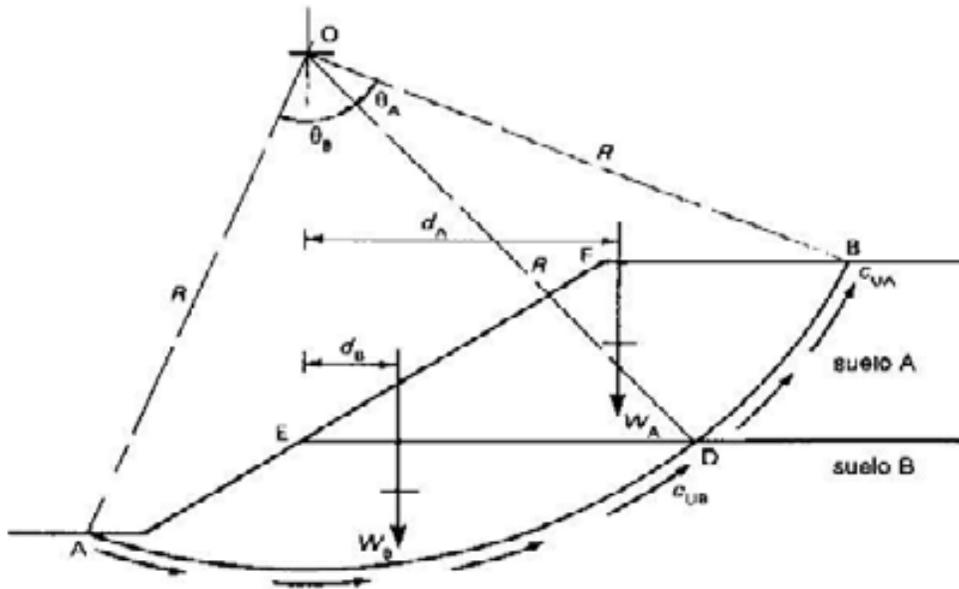
Figura 1.15

La masa deslizante correspondiente a un círculo de prueba dado se divide en zonas (Figura 1.15) determinándose el área, la posición del centroide y el ángulo de sector de cada una.

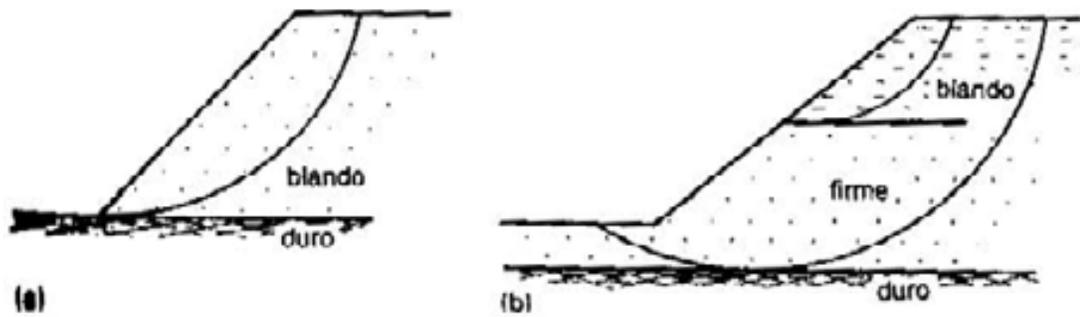
Figura 1.16: Efecto de una Capa Dura soportando una Blanda

Cuando la capa de soporte tiene una resistencia al corte mucho más alta, el desarrollo del círculo crítico de deslizamiento queda restringido a la capa más débil que está por encima. En el caso de un talud construido en un suelo duro ya existente, todos los círculos de prueba deben pasar por el pie o poco arriba de él. En los suelos con estratos múltiples es necesario comprobar la estabilidad de la capa superior blanda por sí misma, así como la de todo el talud en forma integral (Figura 1.16)

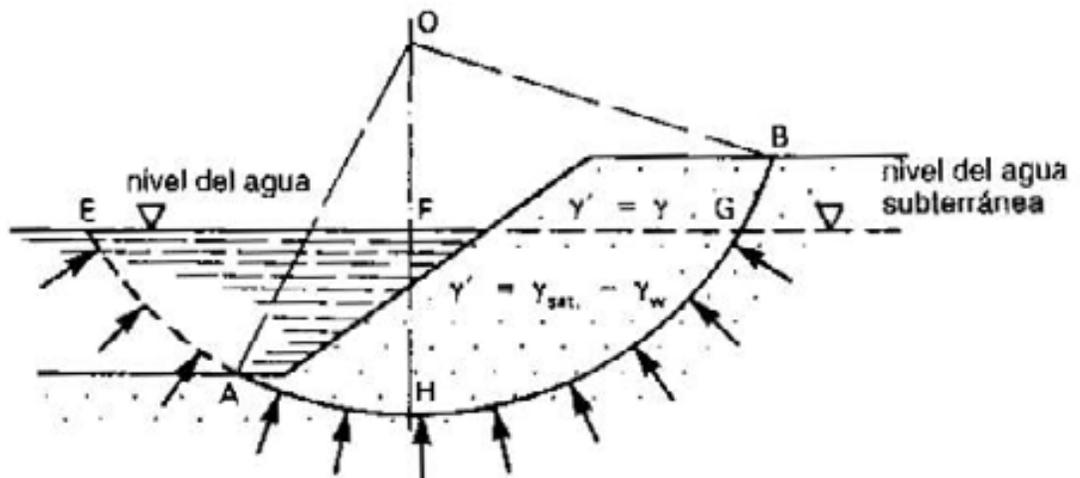
Figura 1.17: Efecto de un Talud Sumergido

En el caso de terraplenes para la retención de agua, tales como presas de tierra, bordes de canales y lagunas, y estructuras similares, parte del talud, y algunas veces la totalidad del mismo puede estar sumergida. La Figura 1.17 muestra un talud parcialmente sumergido, del cual se deduce que el momento respecto a O de la masa de agua en el semisegmento EFH está en equilibrio total con la del FGH. En esta forma, el momento neto de la presión del agua es cero, siempre y cuando el suelo esté saturado. Si éste es el caso, el peso de la porción de la masa de deslizamiento que está por debajo de EFG (el nivel externo del agua) se calcula a partir del peso unitario sumergido ($\gamma_{sat} - \gamma_w$). Para la porción por encima de EFG se sigue usando el peso unitario total (γ).

De hecho, el agua sobre la parte sumergida del talud produce una componente adicional del momento resistente, por lo que el factor de seguridad aumenta al elevarse el nivel del agua, y disminuye al abatirse.

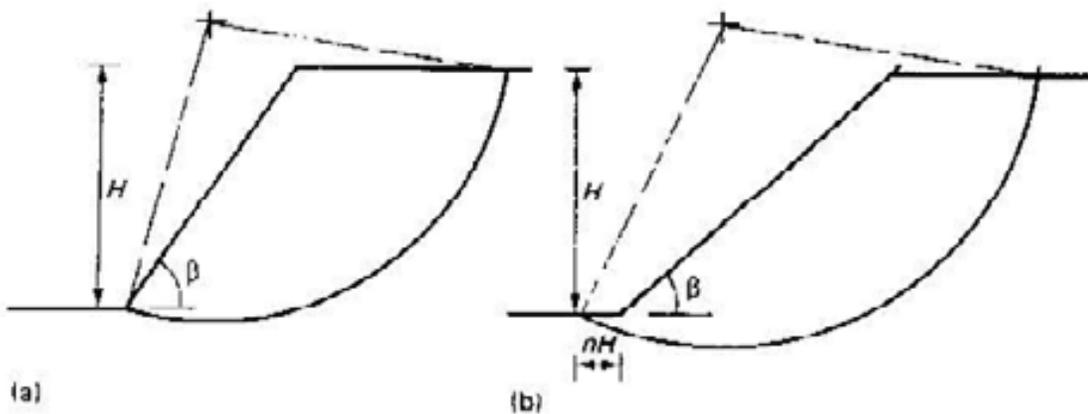
Figura 1.18: Factores que afectan a la localización del círculo crítico

El comportamiento de los círculos de deslizamiento no es totalmente aleatorio, por lo contrario, existen modelos definidos. Por ejemplo, cuando el ángulo de fricción es mayor a 3° , el círculo crítico siempre pasa a través del pie del talud. Este también es el caso cuando, cualquiera sea el valor de φ , el ángulo del talud es superior a 53° (Figura 1.18).

(a) A través del pie cuando $\varphi > 3^\circ$ o $\beta > 53^\circ$, (b) enfrente del pie cuando $\varphi < 3^\circ$ o $\beta \leq 53^\circ$

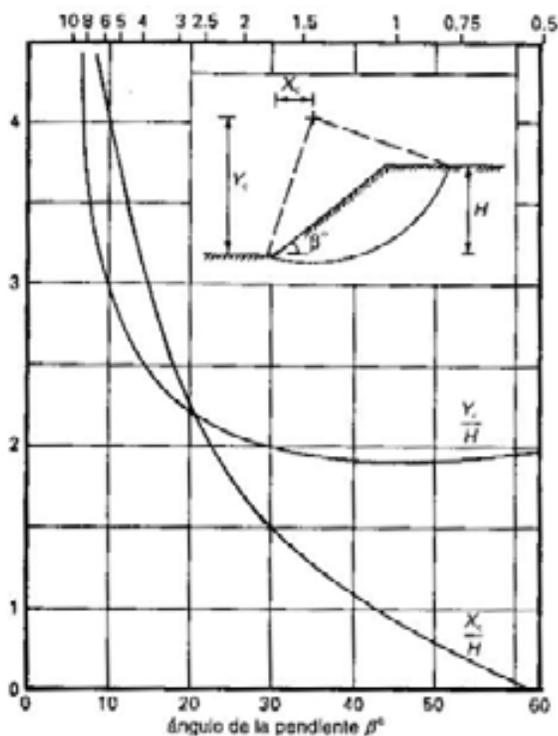
Figura 1.19: Ubicación del círculo crítico en primer tanteo.

La Figura 1.19 muestra una gráfica a partir de la cual se puede tener un primer centro por tanteo, para condiciones homogéneas sin drenado. Los valores de Y_c/H y X_c/H se encuentran en correspondencia con el ángulo β de la pendiente, siendo

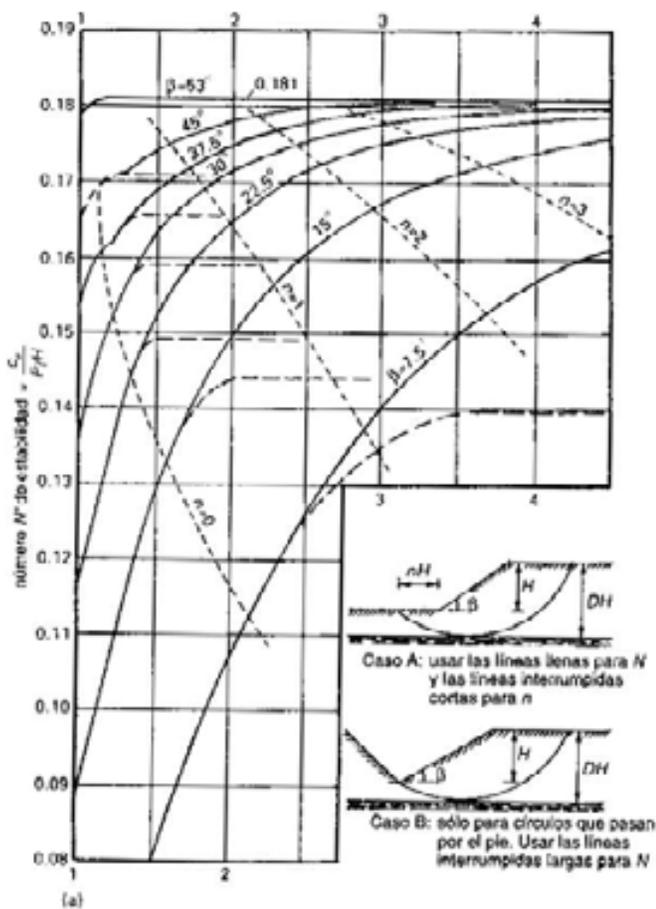
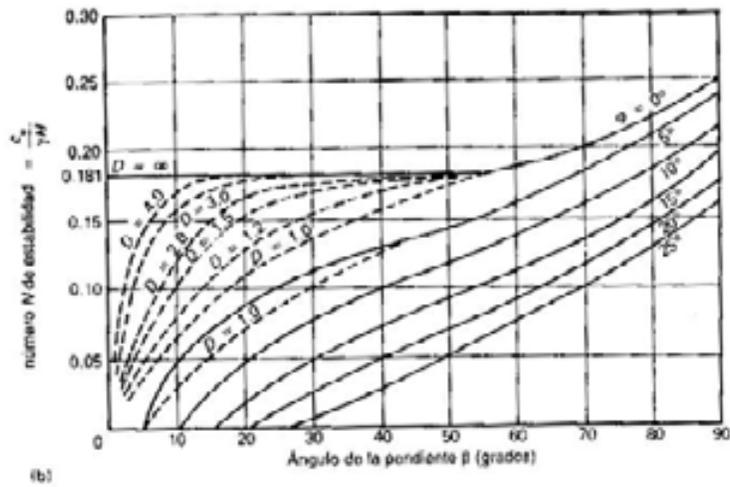
Figura 1.20: Gráficas del número de estabilidad de Taylor
 (a) Caso $\phi_u = 0$ (b) Caso $\phi > 0$

$$N = \frac{K_2 d}{K_1 R} = \frac{c_u}{F \gamma H}; \text{ Lo que da } F = \frac{c_u}{N \gamma H}$$

Los valores de N están relacionados con el ángulo del talud β , el ángulo de la resistencia al corte ϕ_u y el factor de profundidad D, como se muestra en las gráficas de la Figura 1.20. Para ángulos de pendiente mayores que 53° , el círculo crítico pasa por el pie del talud y se usa la gráfica de la Figura 1.20 b. Para ángulos de pendiente menores que 53° , el círculo crítico puede pasar frente al pie del talud y se usa la gráfica de la Figura 1.20 a. Cuando se restringe el círculo a pasar por el pie, se deben usar las líneas gruesas interrumpidas de la gráfica. El valor de n, que da el punto de emergencia del círculo crítico frente al pie, se puede obtener mediante las líneas delgadas interrumpidas.

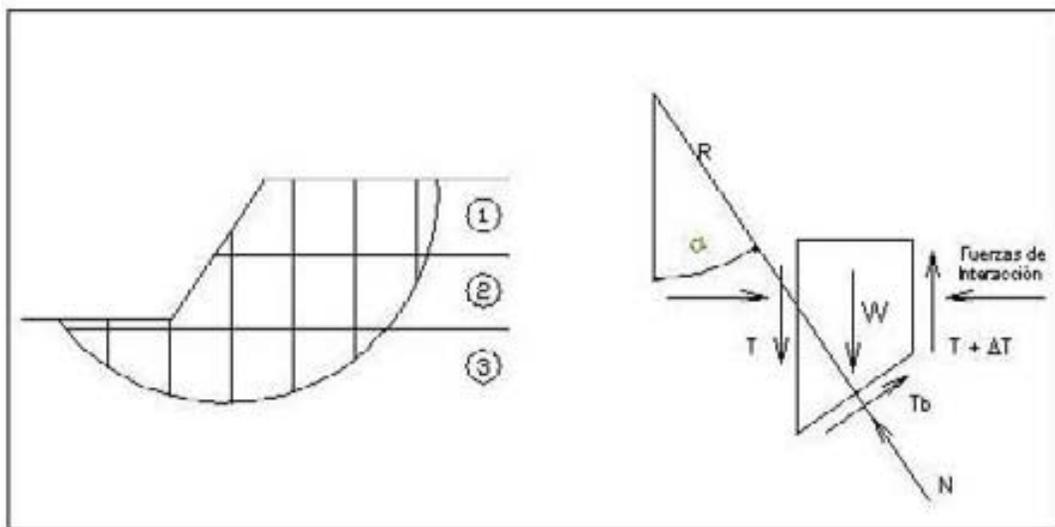
Figura 1.21: Método de Fellenius (Fuerzas Actuantes)

Hipótesis: las fuerzas laterales no generan resultante en la dirección normal al arco de falla.

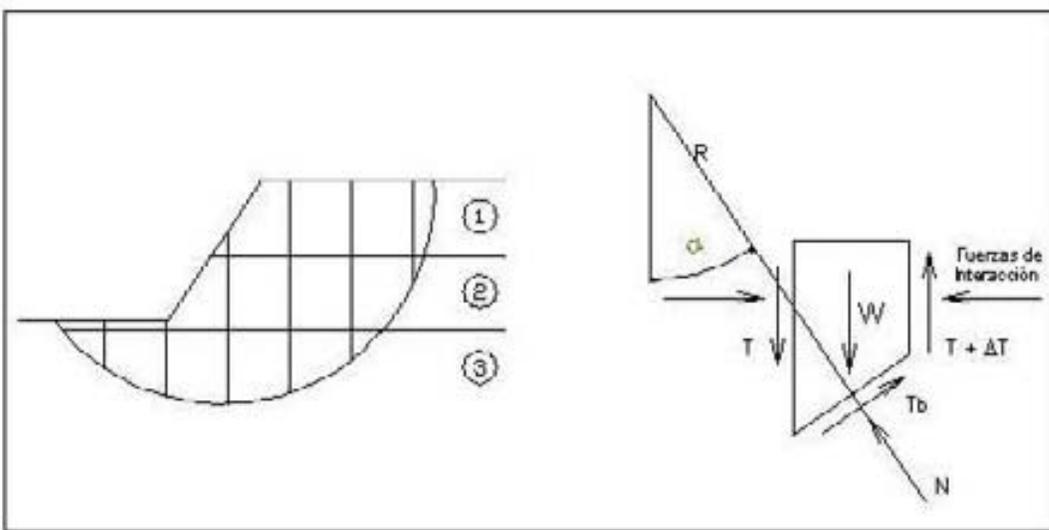
Figura 1.22: Método de Bishop (Fuerzas Actuantes)

$$W + \Delta T = N \cos \alpha + T_b \sin \alpha \Rightarrow N = \frac{W + \Delta T}{\cos \alpha} - T_b \tan \alpha \quad \text{Equilibrio vertical.}$$

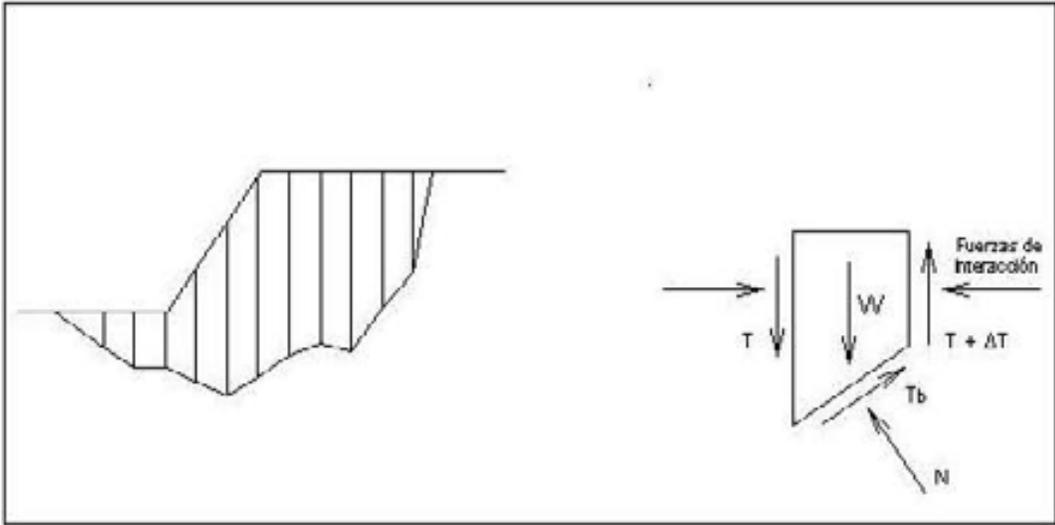
Figura 1.23: Método de Janbu (Fuerzas Actuantes)

Se puede aplicar a cualquier superficie de falla, ya que no requiere superficie circular.

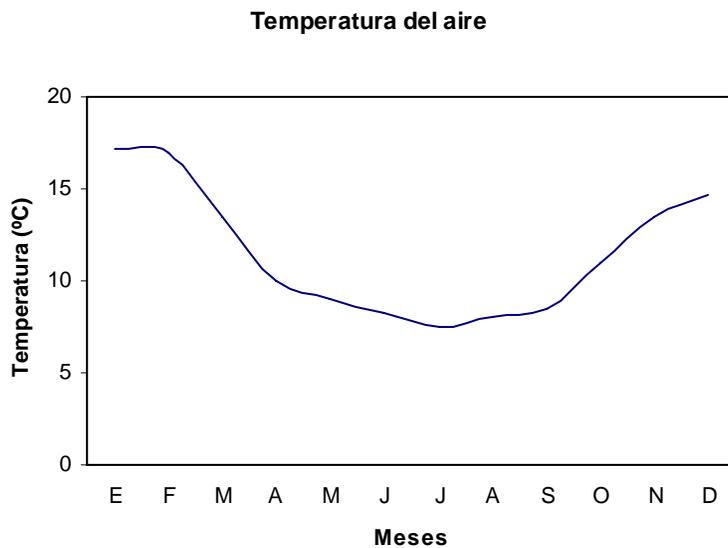
La temperatura media anual presenta una característica térmica bastante homogénea; oscila alrededor de los 12.2 °C. Enero es el mes más cálido con 17.2 °C y julio el más frío con 7.5 °C (Fig. 2.1).

Figura 2.1: Curso promedio anual de la Temperatura del Aire

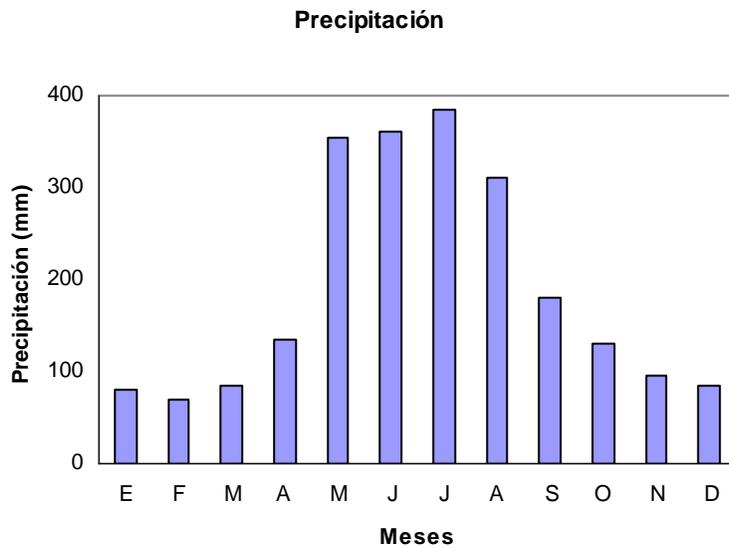
Las precipitaciones se producen durante todo el año (Fig. 2.2). Su valor promedio anual es de 2.272 mm. Sin embargo, puede decirse que ellas disminuyen considerablemente en los meses de enero y febrero, donde no sobrepasan, promedio, los 60 mm/mes.

Figura 2.2: Curso promedio anual de la Precipitación

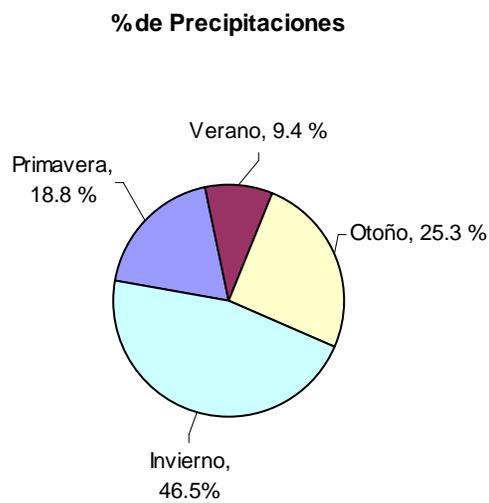
Las precipitaciones estivales (diciembre-febrero) participan sólo con un 7.8 % en la precipitación anual (Fig. 2.3). Este valor aumenta paulatinamente hacia los meses invernales, de tal manera que la precipitación de otoño (marzo-mayo) contribuye con un 24.3% en la total anual y los meses de junio, julio y agosto con un 50.5%. Las precipitaciones en primavera (septiembre-noviembre) descienden en forma importante y su participación se reduce a un 17.4%.

Figura 2.3: Participación estacional de las precipitaciones.

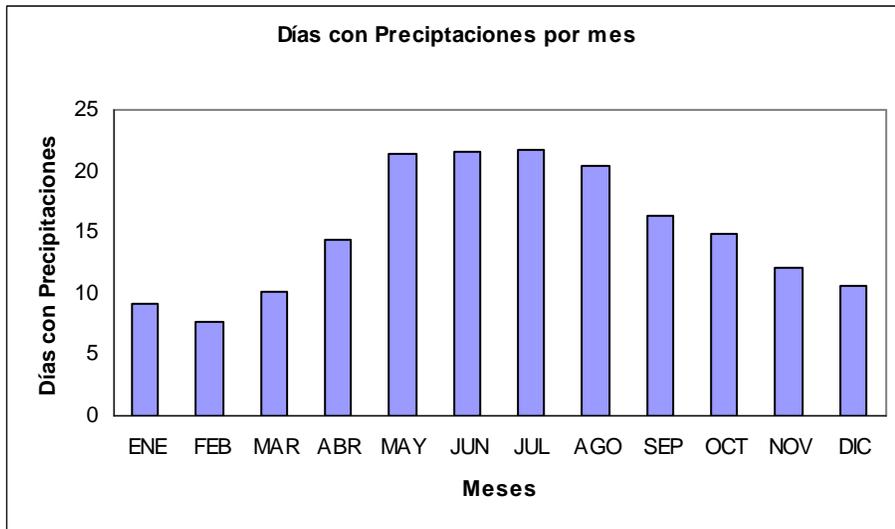
zona tiene un curso anual definido (Fig. 2.4). El mes con menos días con lluvias es febrero con 8 días, mientras que julio registra la mayor cantidad de días con 23.

Figura 2.4: Curso promedio anual de días con precipitación por mes.

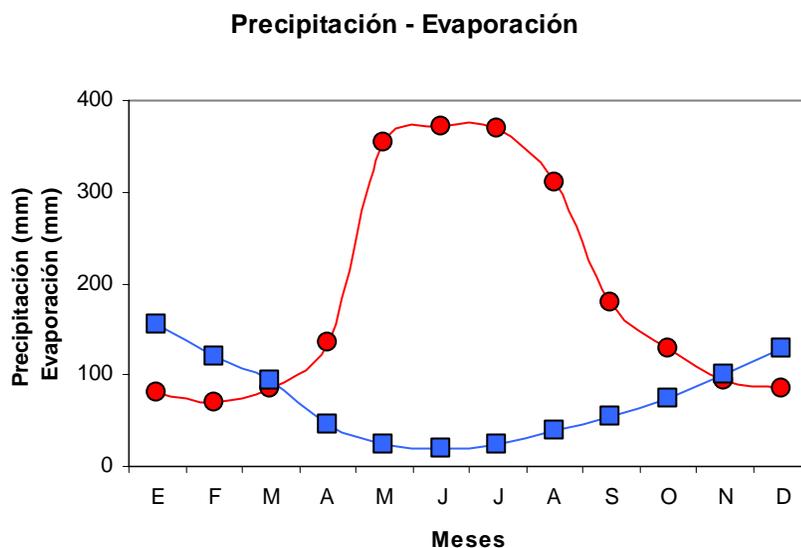
Desde noviembre y hasta marzo, las pérdidas mensuales de agua por evaporación sobrepasan a los aportes por precipitación (Fig. 2.5). Esta desigualdad se hace máxima en enero con 152 mm. En el mes de junio el balance favorece a la precipitación con 288 mm.

Figura 2.5: Curso promedio anual de la Precipitación y Evaporación

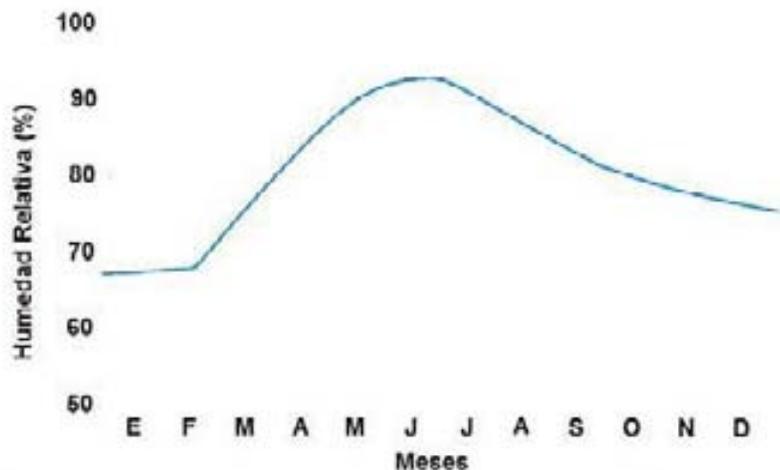
La humedad relativa promedio anual para la zona es de 82% (Fig. 2.6). La promedio mensual más baja se registra en enero y diciembre con 68% y la más alta, en mayo con 88%.

Figura 2.6: Curso promedio anual de la Humedad Relativa del Aire.

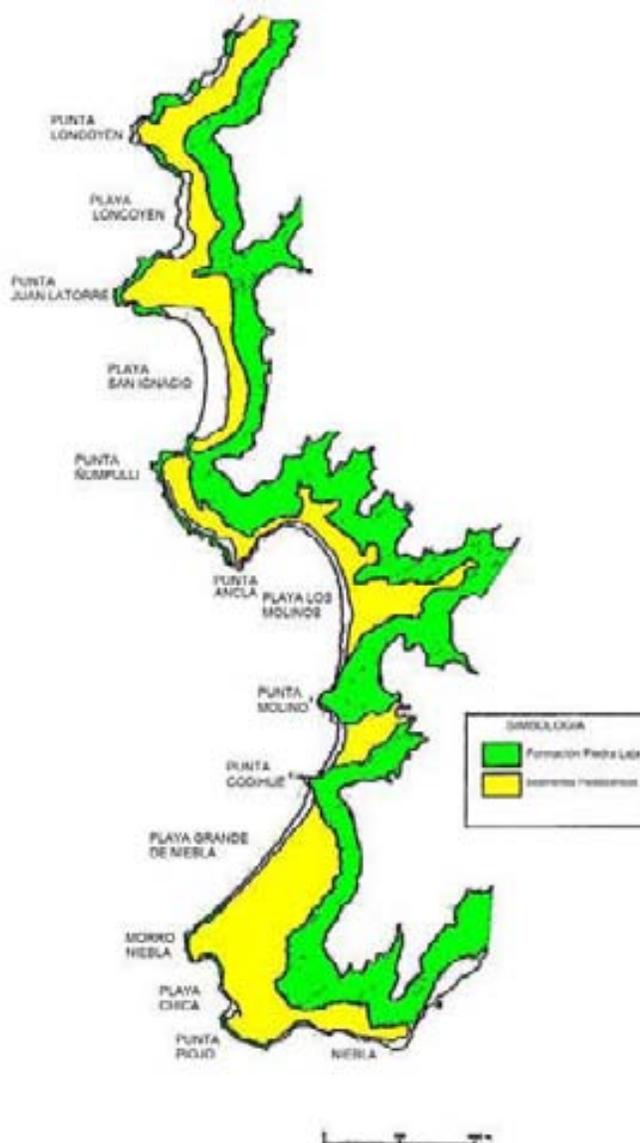
Figura 2.7: Carta Geológica del Área de Estudio.

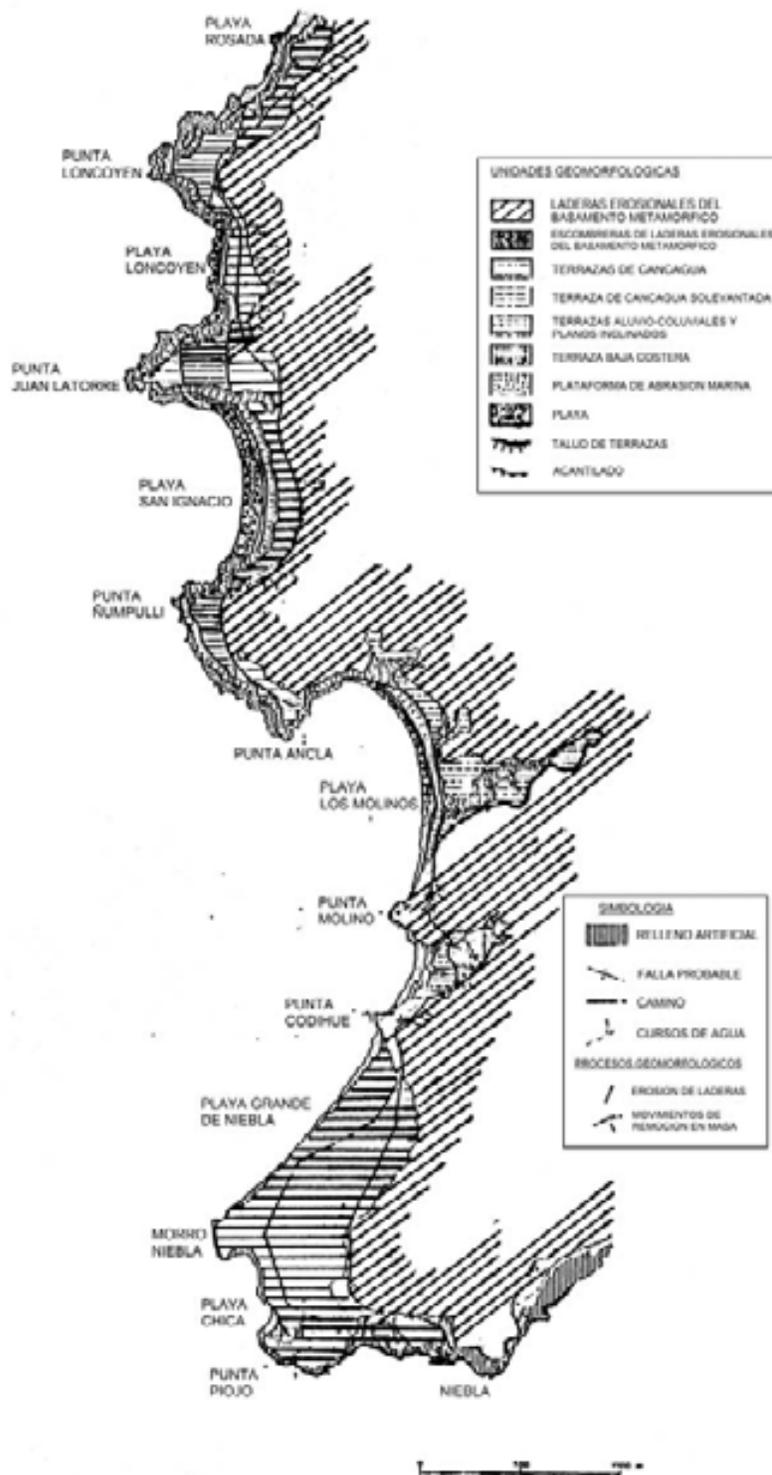
Figura 2.8: Carta Geomorfológica del Área de Estudio.

Para ejemplificar lo anterior se ha incorporado a la Fig. 2.8, la información referente a puntos específicos en que se pudo observar la existencia de procesos actuales, que ponen en peligro la infraestructura. específicamente el camino principal Niebla- San Ignacio. Se trata de sectores en donde se presentan derrumbes en los taludes del camino, así como socavamientos por acción del oleaje en la base del
