Instituto de Obras Civiles

“ESTUDIO DE FENÓMENOS DE
REMOCIÓN EN MASA.
SECTOR NIEBLA-SAN IGNACIO
COMUNA DE VALDIVIA
X^a REGIÓN”

Tesis para optar al título de:
Ingeniero Civil en
Obras Civiles.

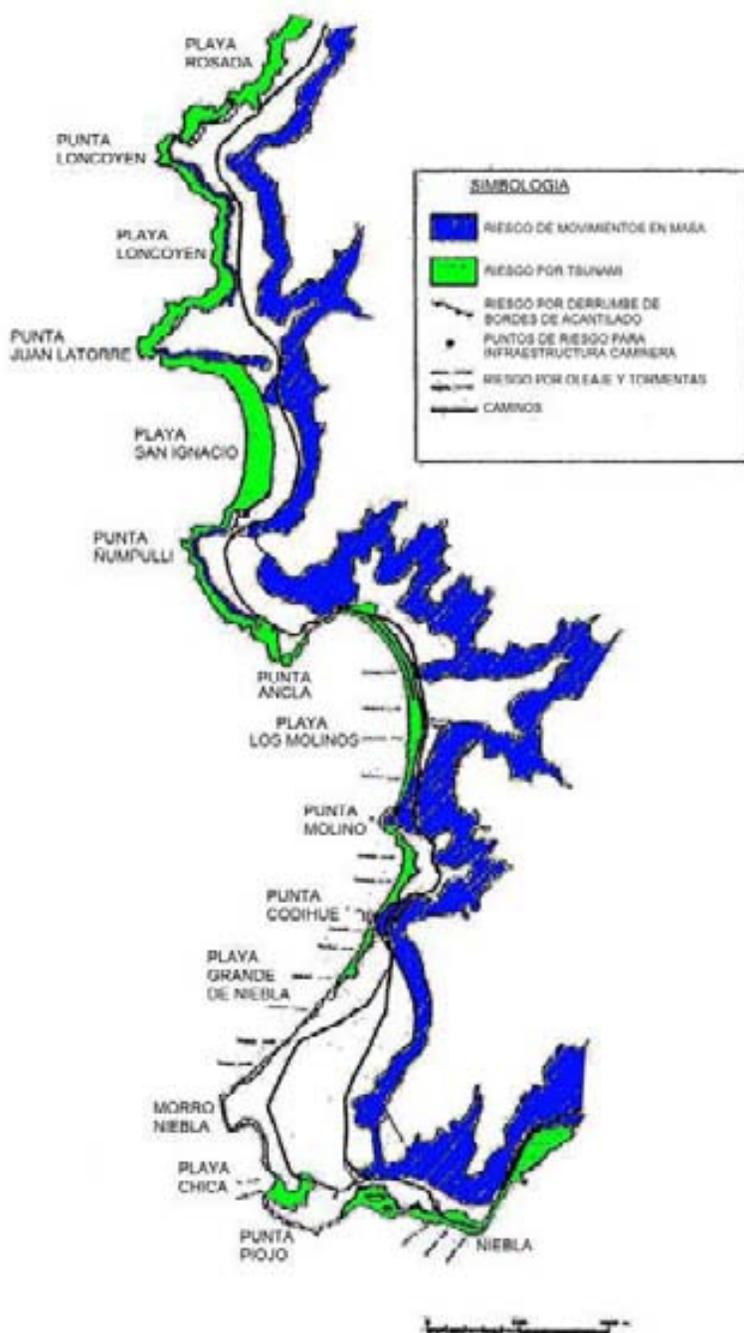
Figura 2.8: Carta de Zonas de Riesgo del Área de Estudio

La Fig. 2.9 registra como área susceptible de movimientos en masa, todos aquellos sectores que presentan pendientes por sobre los 15° . Este valor es propuesto en metodologías de carácter internacional (UGI), como el umbral por sobre el cual se desencadenan estos procesos.

Como ya se señaló en los capítulos respectivos, el principal riesgo asociado a la condición litoral del área de estudio es el derivado de las probabilidades de ocurrencia de tsunamis. La Fig. 2.9 define un área de riesgo por tsunami correspondiente a toda la superficie que presenta alturas inferiores a 10 m s.n.m. Se trata de una cota conservadora de frente a las evidencias existentes respecto a fenómenos de carácter catastrófico ocurridos con anterioridad, especialmente el correspondiente al terremoto de Mayo de 1960.

Respecto al oleaje en sí mismo, este afecta principalmente al litoral en los periodos de mal tiempo, durante los cuales se manifiestan importantes procesos erosivos sobre las playas, en la terraza baja costera y en la base de los acantilados. Son estos fenómenos los que causan los frecuentes desmoronamientos que se aprecian en los acantilados y en los bordes de las terrazas en la Fig. 2.9 se presentan los sectores que muestran mayores propensiones a este tipo de problemas.

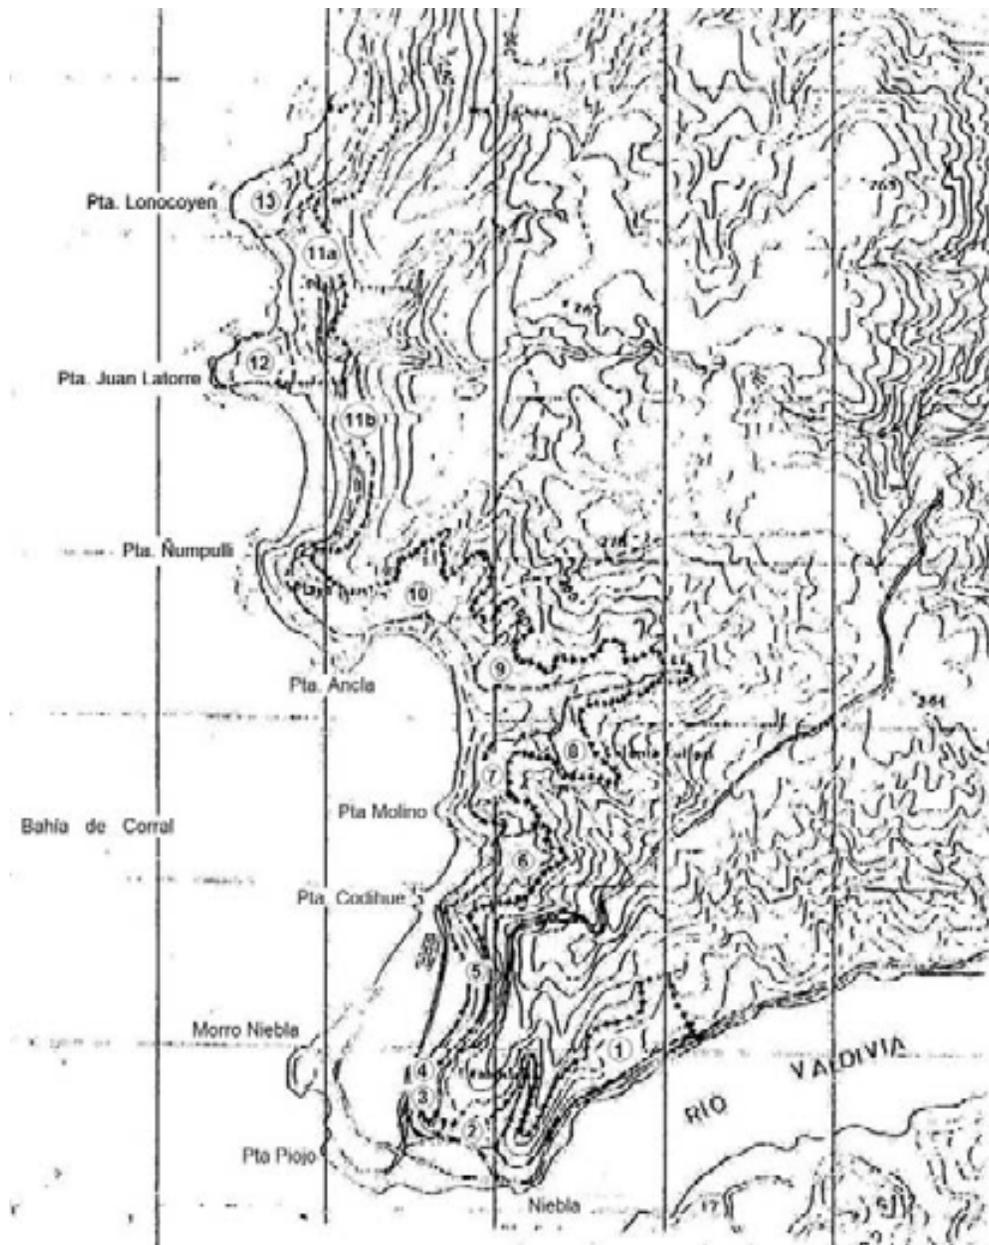
Figura 2.9: Ubicación de rodales en el Área de Estudio

El análisis del área vegetacional incorporada dentro del Plan Seccional Costero se realizó tomando como base la rodalización preliminar entregada por la Dirección de Obras (Figura 2.9), y arroja los siguientes resultados:

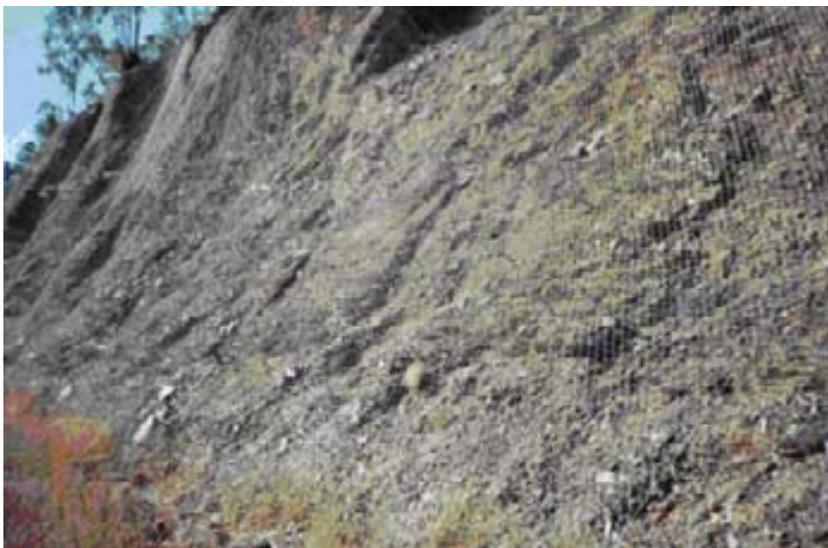
a. Mallas de guiado de piedras. Son mallas de alambre metálicas, con las que se recubre la superficie de taludes rocosos, para evitar la caída de fragmentos de roca. Estas mallas se suelen fijar al terreno, siempre en la parte superior del talud o bermas intermedias. Como sistemas de fijación pueden emplearse bulones u otro tipo de sujeción. La parte final de la malla se suele dejar por encima de la zanja de recogida de piedras. Existen otros tipos de mallas metálicas que fijadas a postes metálicos, soportan posibles desprendimientos de talud.

Figura 4.1: Malla de guiado de piedras.

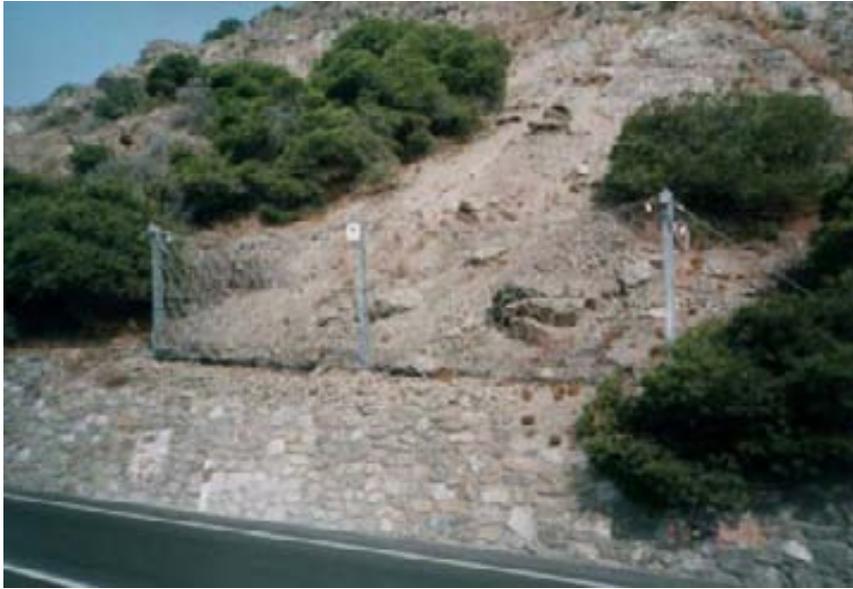
Figura 4.2: Malla de guiado de piedras, fijada a postes metálicos.

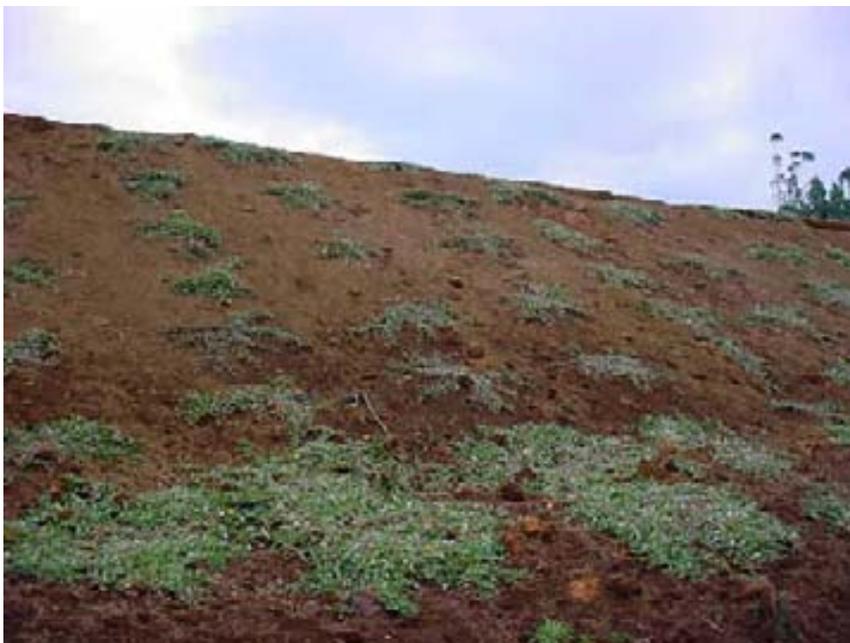
b. Siembra de taludes. Para la siembra de taludes, se emplean hierbas, arbustos etc. Las especies por supuesto deberán ser capaces de adaptarse a las condiciones que van a estar sometidas.

Figura 4.3: Talud estabilizado con siembra de hierbas.

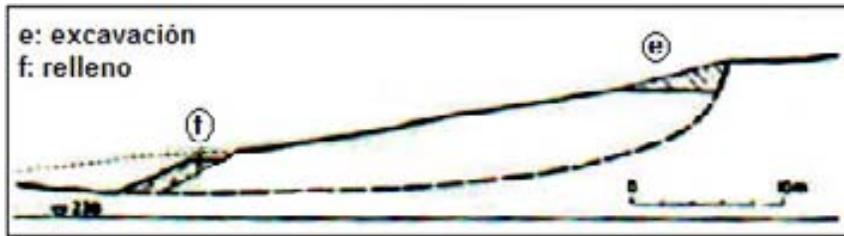
Lo primero se consigue reduciendo el volumen de la parte superior del deslizamiento y lo segundo incrementando el volumen en el pie del mismo.

Figura 4.5 Corrección de la geometría del talud.

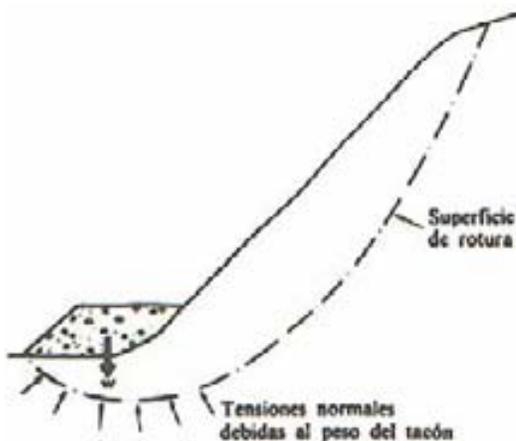
Figura 4.6: Corrección por construcción de tacones de tierra.

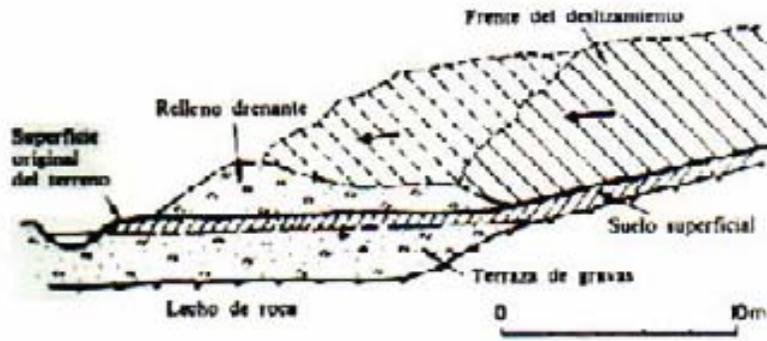
Se han aplicado con éxito rellenos drenantes en la parte inferior de taludes, en movimiento en los que la saturación del suelo es el problema principal. El relleno

drenante generalmente escollera ha de colocarse a cierta distancia del frente del movimiento, a fin de que se detenga este.

Figura 4.7: Colocación de una base de relleno drenante al pie del talud.

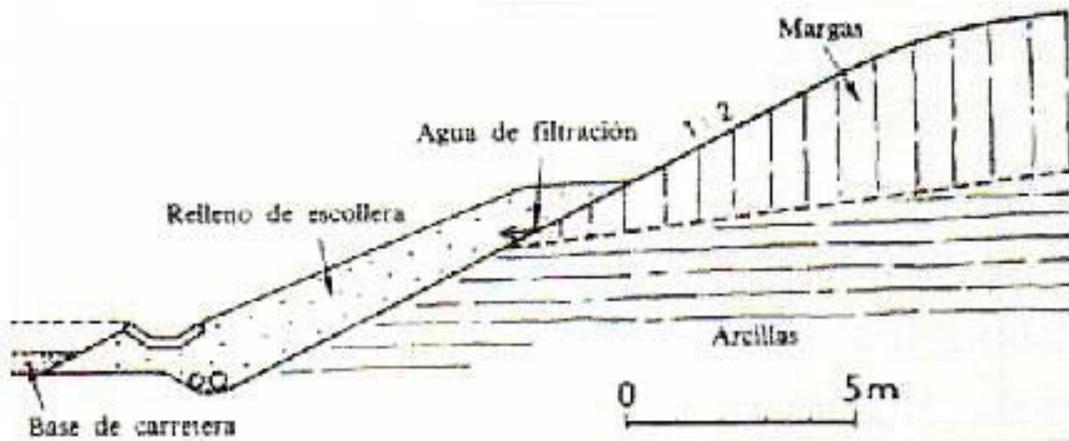
También es una medida efectiva extender un relleno protector con base drenante sobre la superficie de taludes arcillosos.

Figura 4.8: Colocación de relleno protector en la superficie del talud.

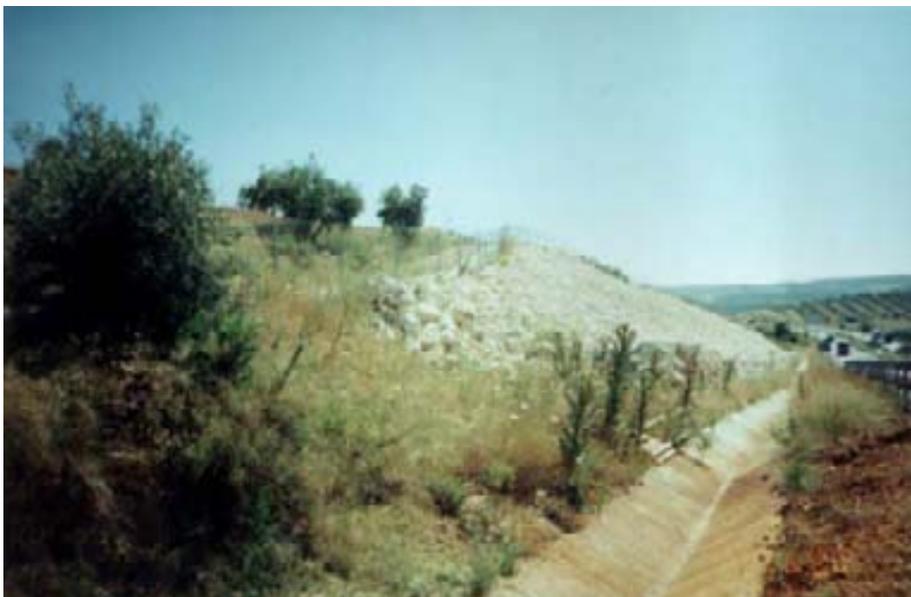
Figura 4.9: Ejemplo de colocación de relleno protector en la superficie del talud.

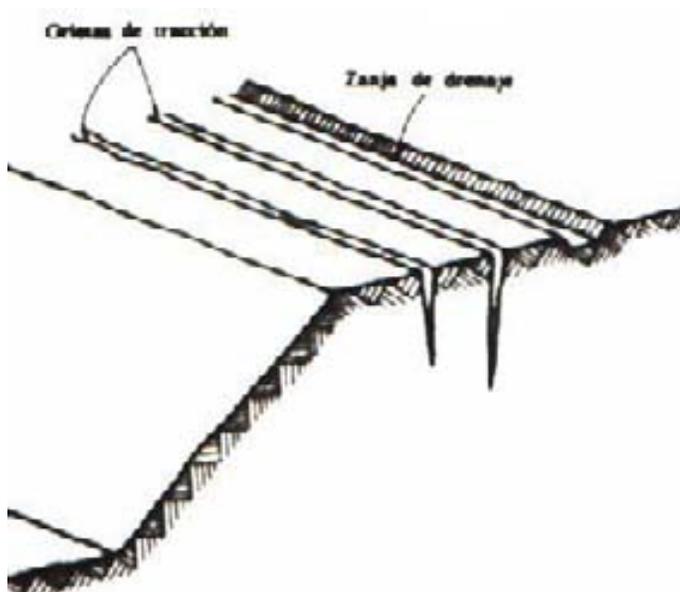
Figura 4.10: Disposición de zanjas de drenaje en un talud.

Las aguas de escorrentía se evacuan por medio de zanjas de drenaje, impermeabilizadas o no y aproximadamente paralelas al talud, a fin de evitar que el agua llegue a la zona de posibles o existentes grietas de tracción.

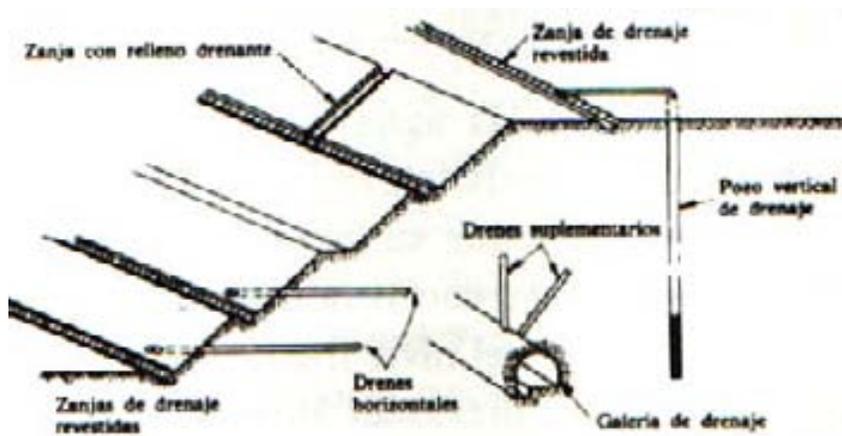
a) Drenes horizontales: También llamados Californianos. Consisten, en taladros de pequeño diámetro aproximadamente horizontales ($5-10^\circ$), que parten de la superficie del talud y que están generalmente contenidos en una sección transversal del mismo.

Figura 4.11: Sistema de drenaje en un talud.

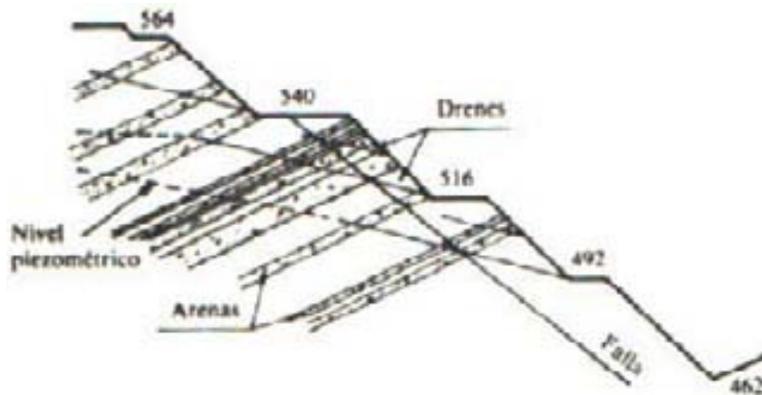
Con objeto de permitir el drenaje por gravedad, los drenes se disponen subiendo desde el talud con un ángulo generalmente comprendido entre 5 y 10° . En materiales

Figura 4.11: Esquema de drenaje de un talud minero por medio de drenes horizontales.

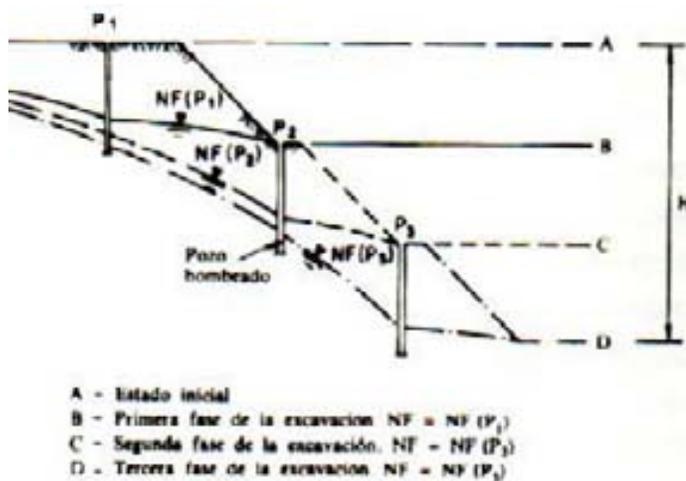
En macizos rocosos en los que la filtración tiene lugar a lo largo de discontinuidades aproximadamente verticales es conveniente dar cierta inclinación a los pozos con el fin de que intercepten un mayor número de discontinuidades.

Figura 4.12: Disposición de pozos verticales de drenaje.

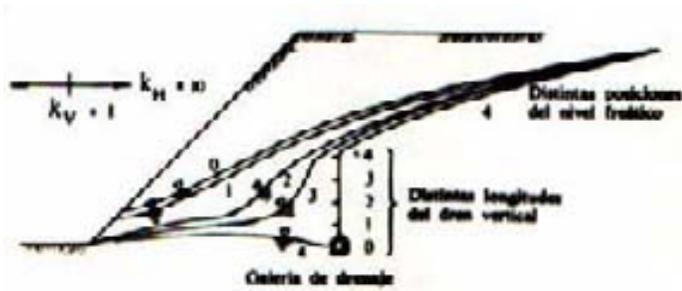
En general deben instalarse drenes complementarios. El espaciado entre drenes debe ser tal que constituyan una auténtica pantalla continua que intercepte el flujo de agua.

Figura 4.13: Influencia en el drenaje de la instalación de drenes verticales desde una galería de drenaje.

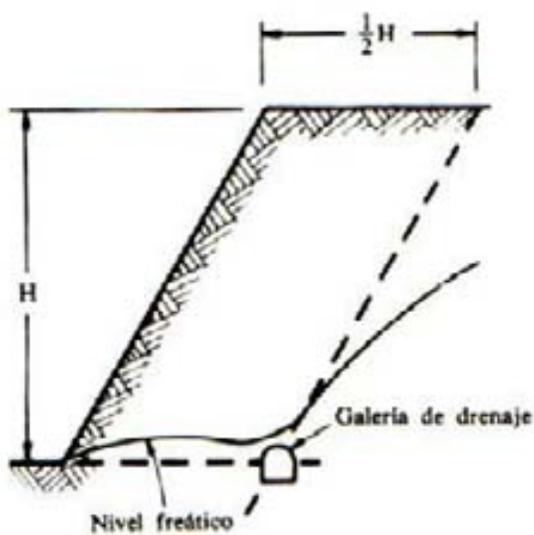
En general se disponen en uno o dos niveles. La situación y tamaño óptimos de galería pueden estudiarse por métodos teóricos, para lo que han de conocerse, al menos las características de permeabilidad del terreno. (K_v , K_h)

Figura 4.14: Posición óptima de una galería de drenaje.

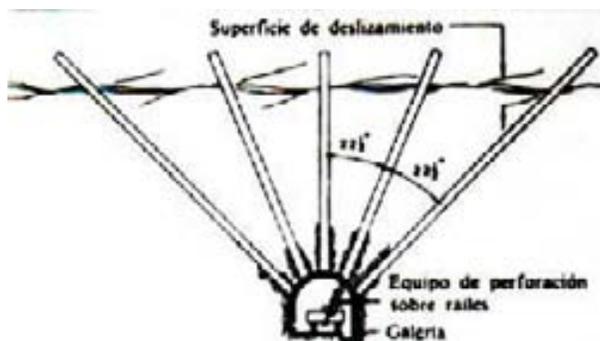
Figura 4.15: Drenaje de la superficie de deslizamiento desde una galería de drenaje.

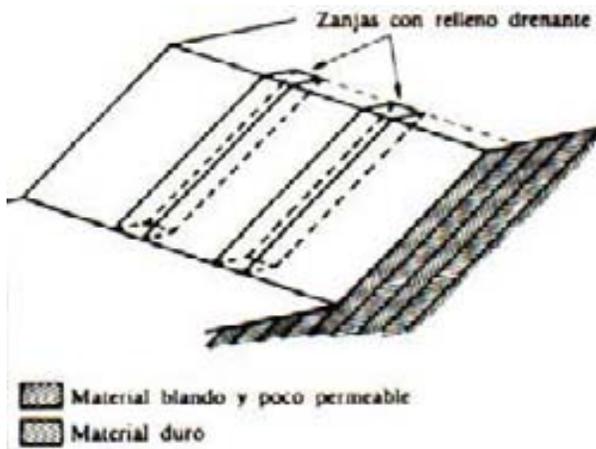
d) Zanjas con relleno drenante: Son zanjas rellenas con material drenante excavadas en el talud o más allá del pie del mismo y cuya acción drenante se limita a profundidades pequeñas. Pueden ser de dos tipos:

Figura 4.16: Zanjas de Talud.

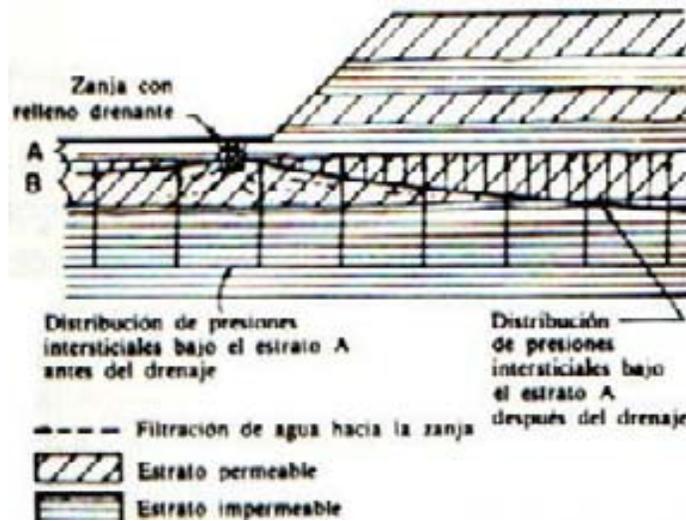
Figura 4.17: Zanja horizontal en un talud estratificado horizontalmente

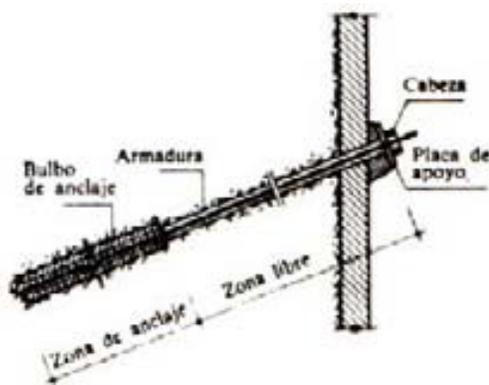
Son armaduras metálicas, alojadas en taladros perforados desde el talud y cementadas. En un anclaje se distinguen tres partes fundamentales:

Figura 4.18: Detalle de un anclaje.

La longitud de los anclajes suele oscilar entre 10 y 100 m y el diámetro de perforación entre 75 y 125 mm.

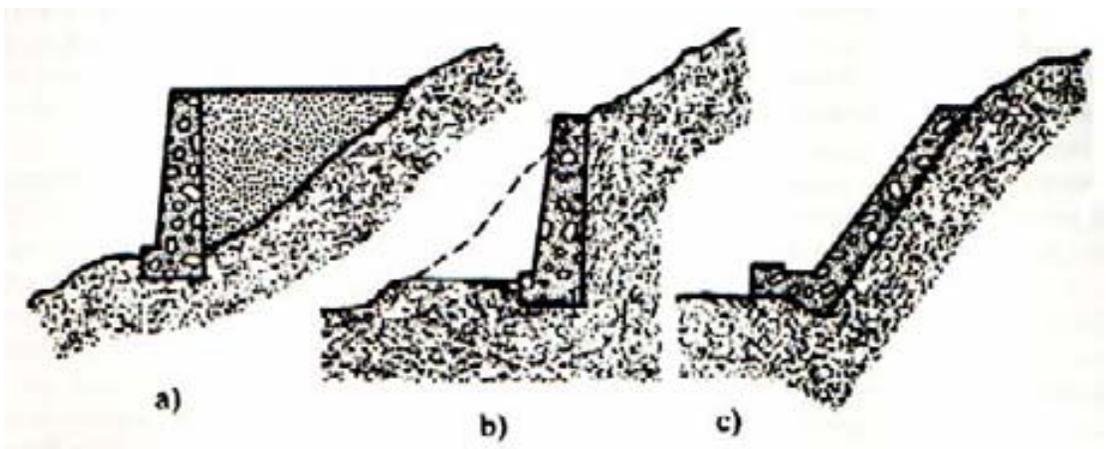
- a) De sostenimiento: Se construyen separados del terreno natural y se rellenan posteriormente.
- b) De contención: Generalmente van excavados y se construyen para contener un terreno que sin la acción del muro sería posiblemente inestable.
- c) De revestimiento: Su misión es esencialmente proteger el terreno de la erosión y meteorización además de proporcionar un peso estabilizador.

Figura 4.20: Tipos de muros utilizados en la estabilización de taludes.

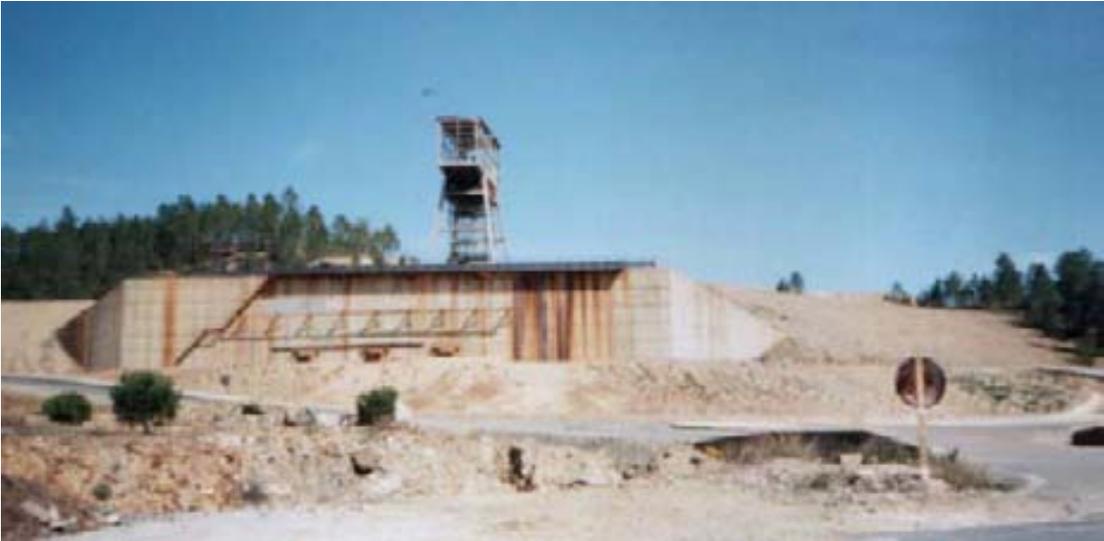
Figura 4.21: Ejemplo en terreno de muro de sostenimiento.

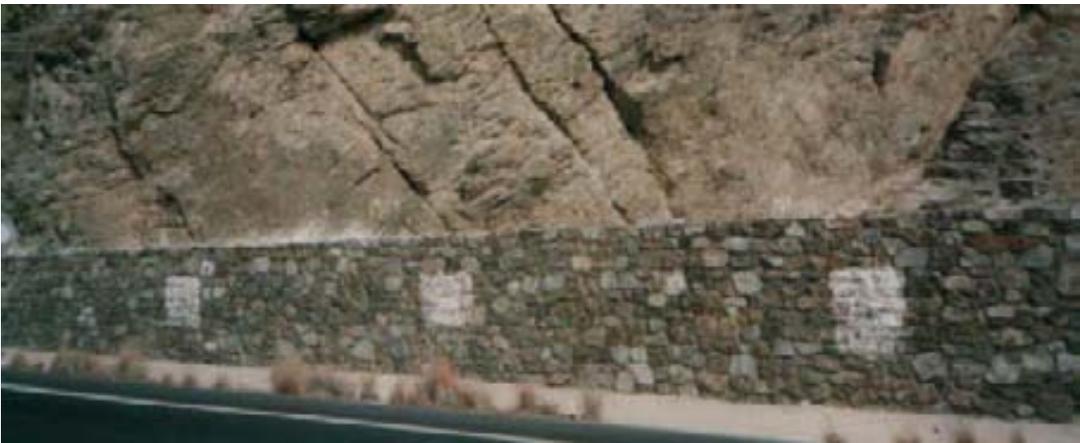
Figura 4.22: Ejemplo en terreno de muro de contención.

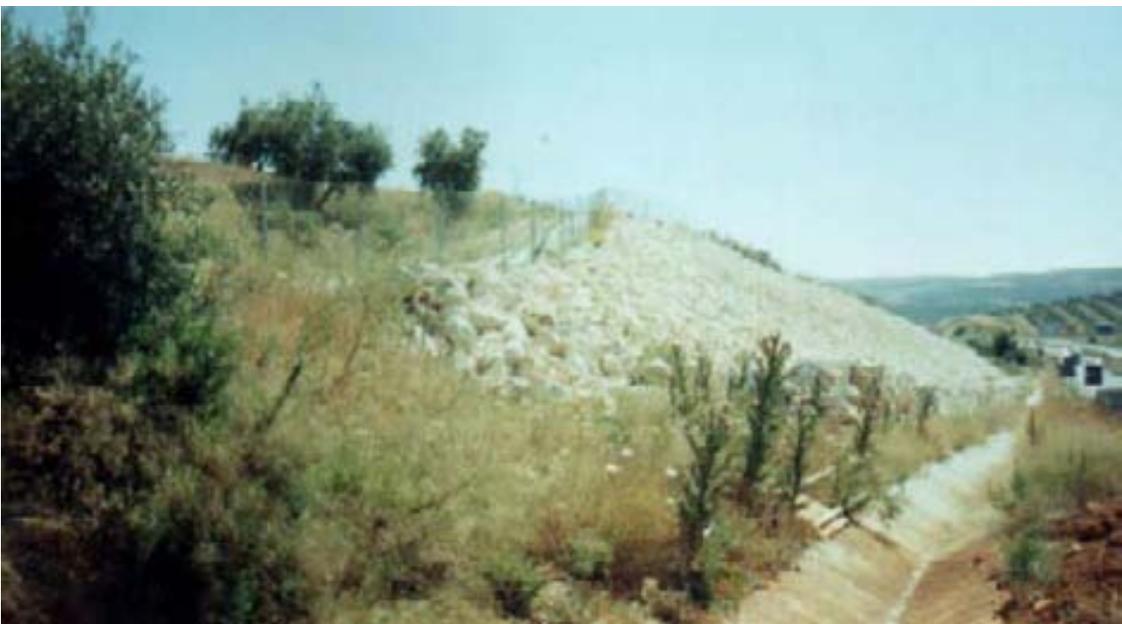
Figura 4.23: Ejemplo en terreno de muro de revestimiento.

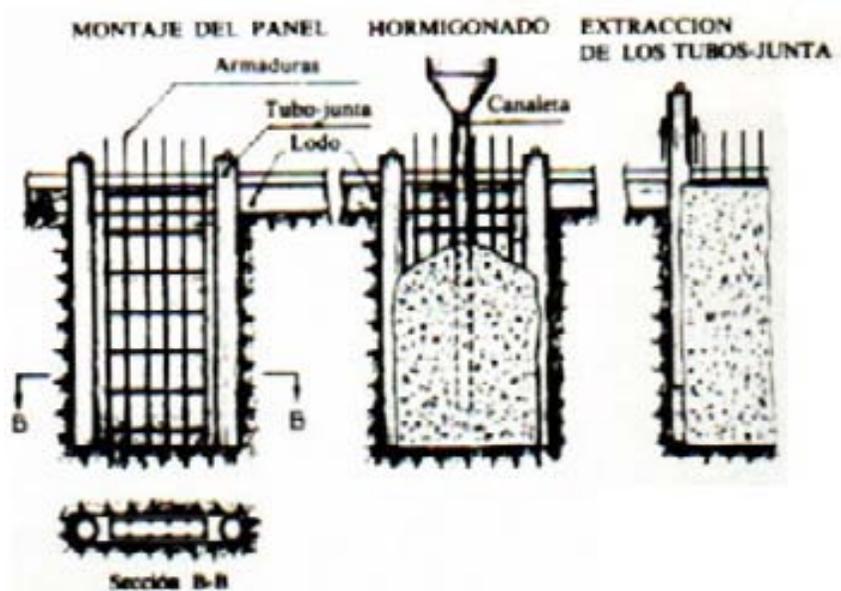
Son muros enterrados de hormigón armado hormigonados “in situ”. Su acción estabilizadora ante deslizamientos existentes o potenciales es muy similar a la de la pantalla de pilotes.

En la figura se muestra el esquema de ejecución de un muro pantalla.

Figura 4.24: Esquema de ejecución de un muro pantalla

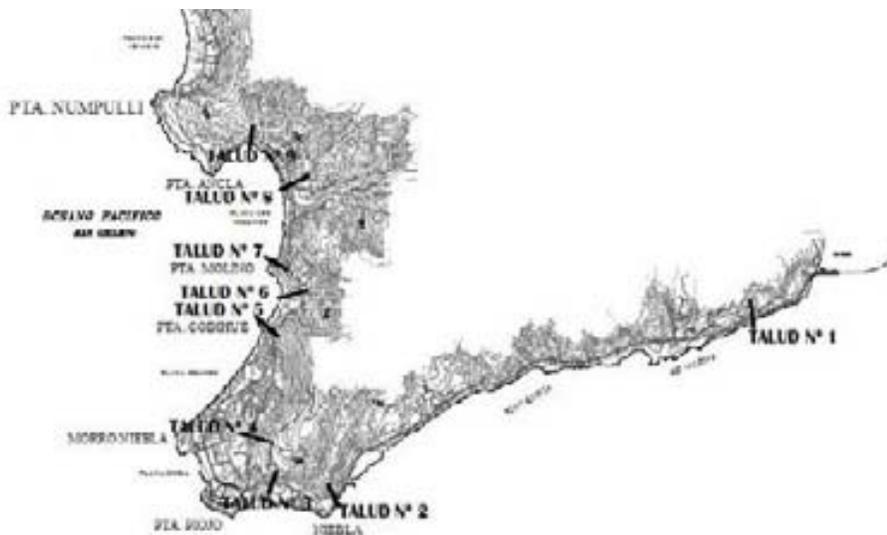
Con el fin de utilizar parámetros representativos del área de estudio, se realizó un programa de exploración del terreno que consideró visitas al sector, la excavación de calicatas y extracción de testigos para su posterior análisis en laboratorio. Las calicatas se excavaron al pie de los taludes a analizar, ubicados en el camino Niebla - San Ignacio, con una profundidad de 1 m por debajo de la capa vegetal (30 cm) y las muestras extraídas provienen del material ubicado en el fondo de cada una. La ubicación de estos se muestra en la Figura 5.1. Los ensayos realizados para lograr una clasificación de los suelos bajo los parámetros de la USCS son:

Figura 5.1: Ubicación de Taludes a analizar.

Los Taludes Reales fueron elegidos según las características de pendiente, obtenidas del análisis de la topografía y de visitas a terreno al área de estudio. Se eligieron nueve taludes ubicados en el camino Niebla – San Ignacio. La ubicación de los Taludes Reales se muestra en la Figura 5.1 y un detalle de la geometría se presenta en la Figura 5.6.

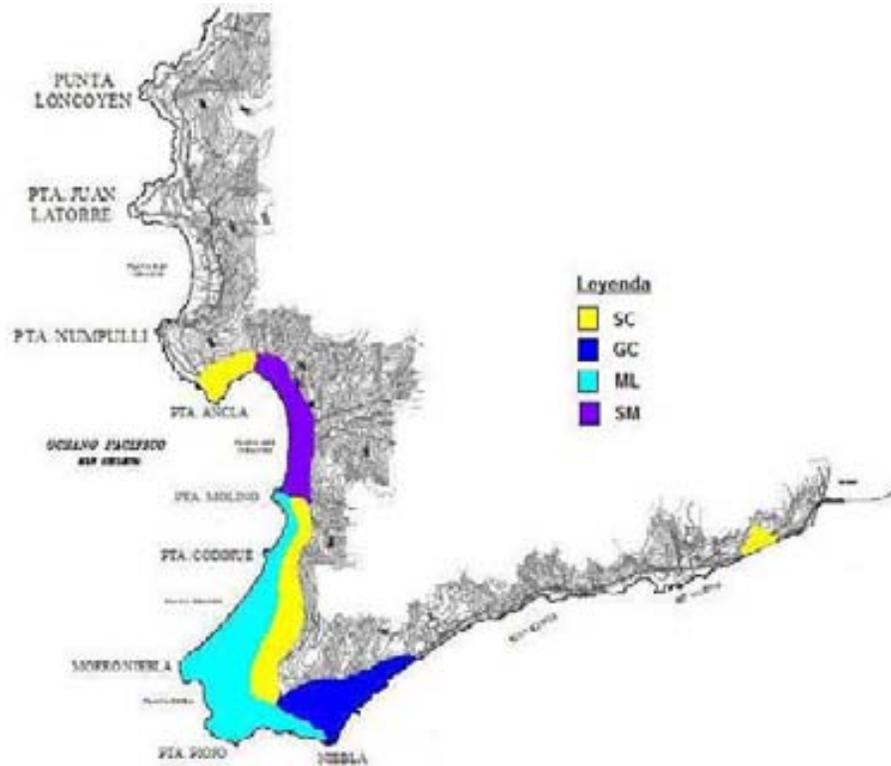
De acuerdo a estos resultados se elaboró una carta estimativa de los suelos del sector:

Figura 5.2: Carta de suelos del área de estudio.

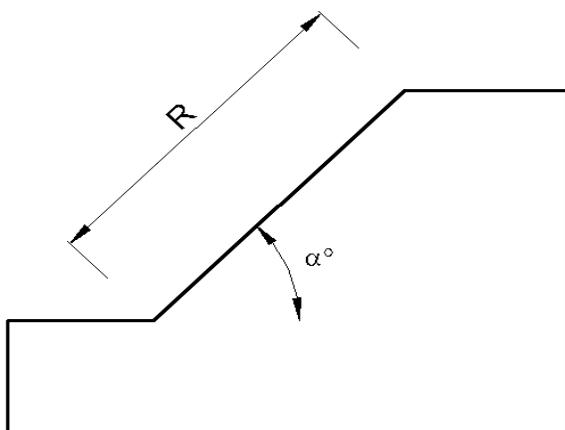
El criterio para la definición de los Taludes Teóricos fue variar la longitud (R) y el ángulo de inclinación (α). ($R= 20-60$ m; $\alpha = 20^{\circ}-80^{\circ}$)

Figura 5.3: Criterio de elección de taludes teóricos.

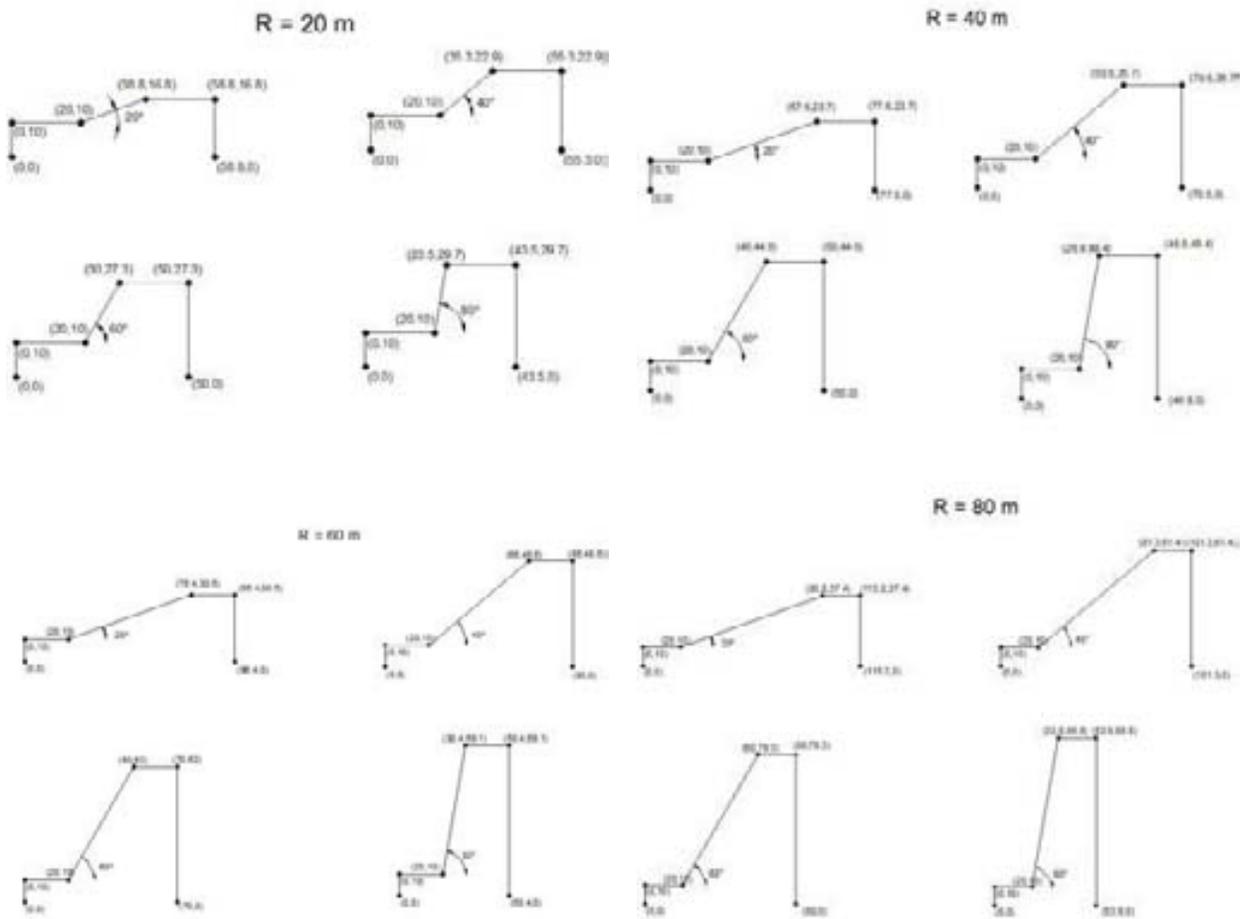
La geometría de los taludes teóricos se describe en la tabla 5.3. y en la Figura 5.4.

Figura 5.4: Geometría Taludes Teóricos:

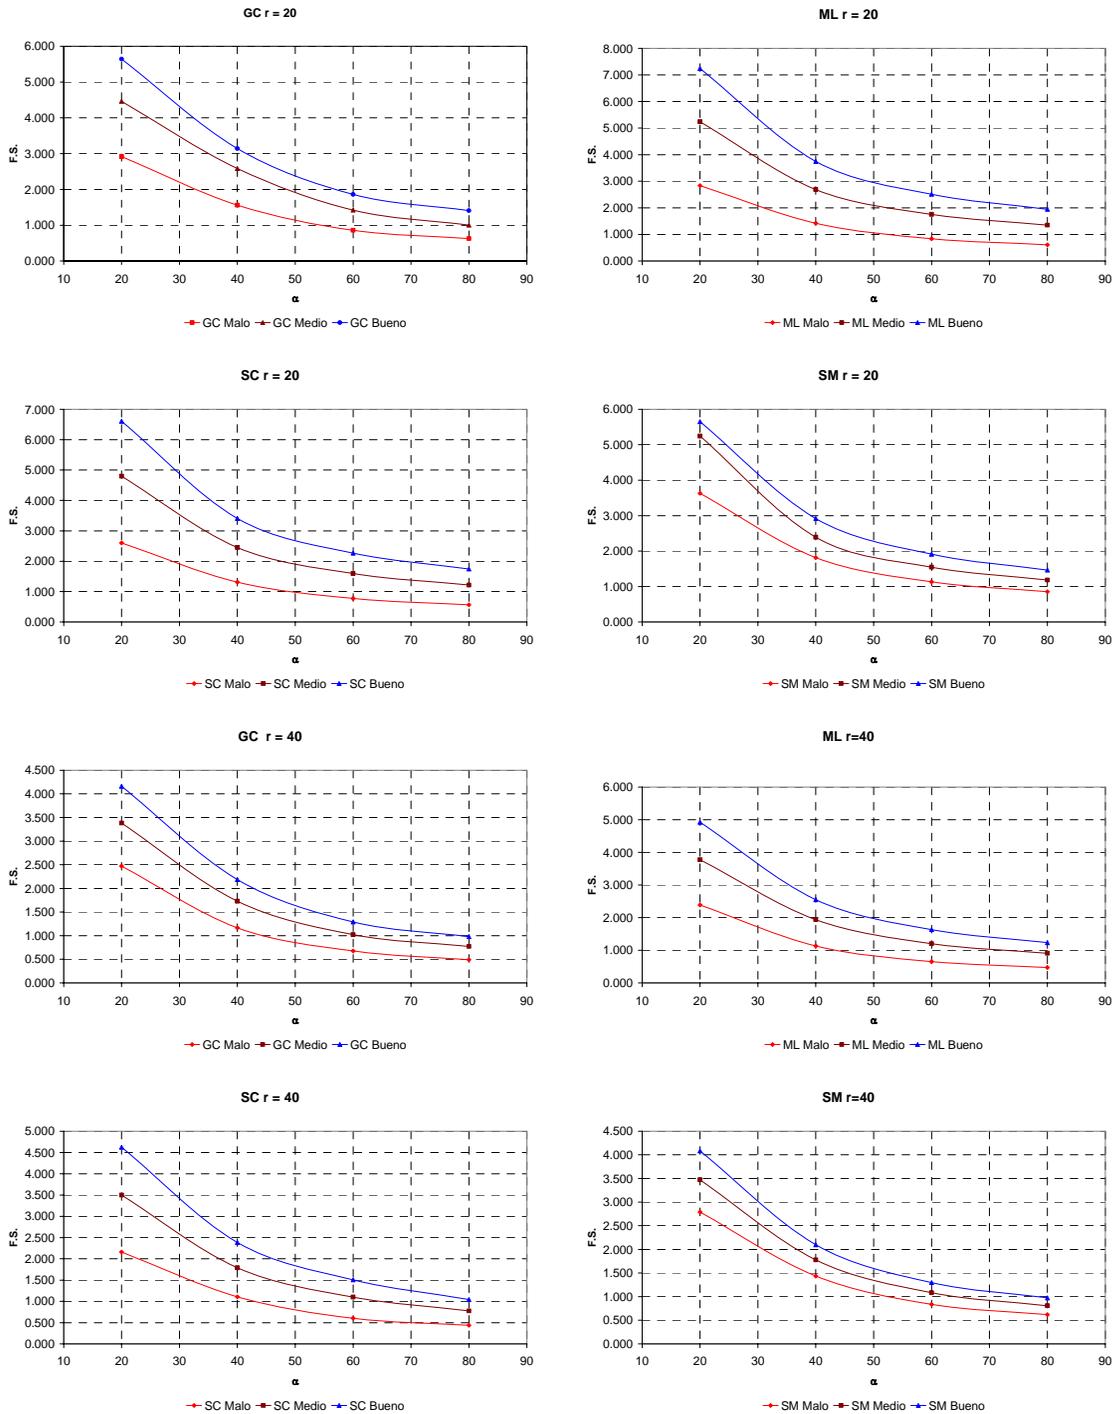
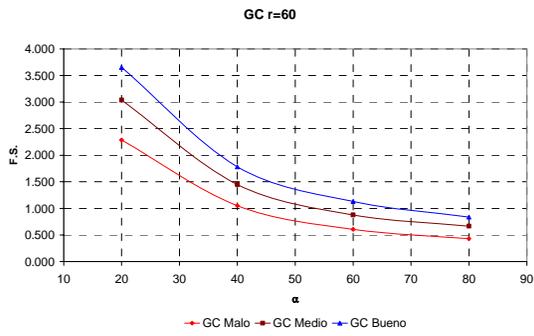
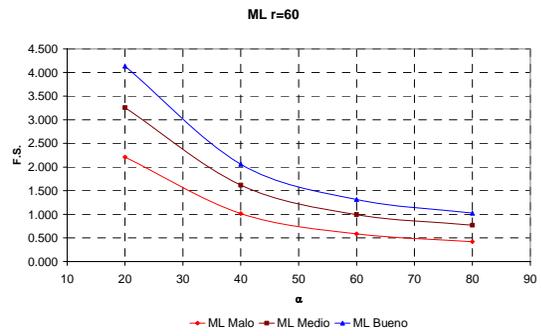
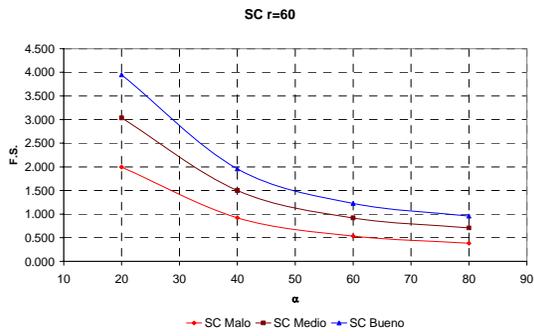
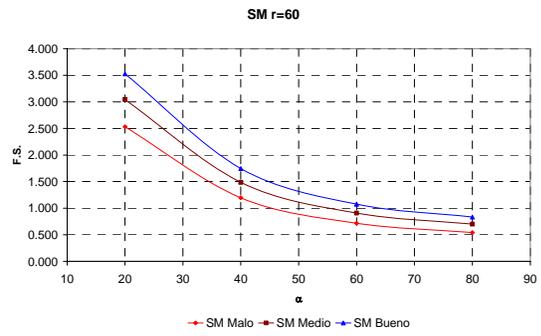
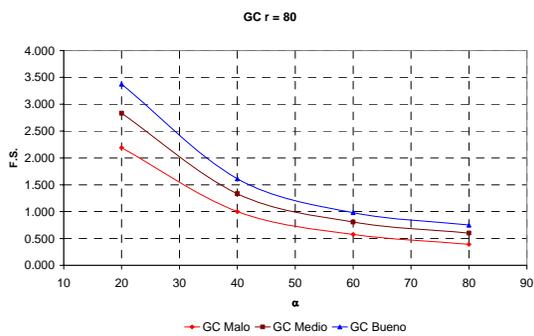
A partir de estos resultados se obtienen los gráficos de la Figura 5.5, que muestran el comportamiento de los suelos respecto del Factor de Seguridad y el ángulo de inclinación del talud.

Figura 5.5: Gráficos Angulo de inclinación del talud v/s Factor de Seguridad, para cada tipo de suelo.

De estos gráficos se obtienen los ángulos para los cuales los taludes teóricos tienen un Factor de Seguridad 2.0 y 1.0. Estos son valores que determinan el mayor ángulo de inclinación que puede tener el talud antes de la falla.

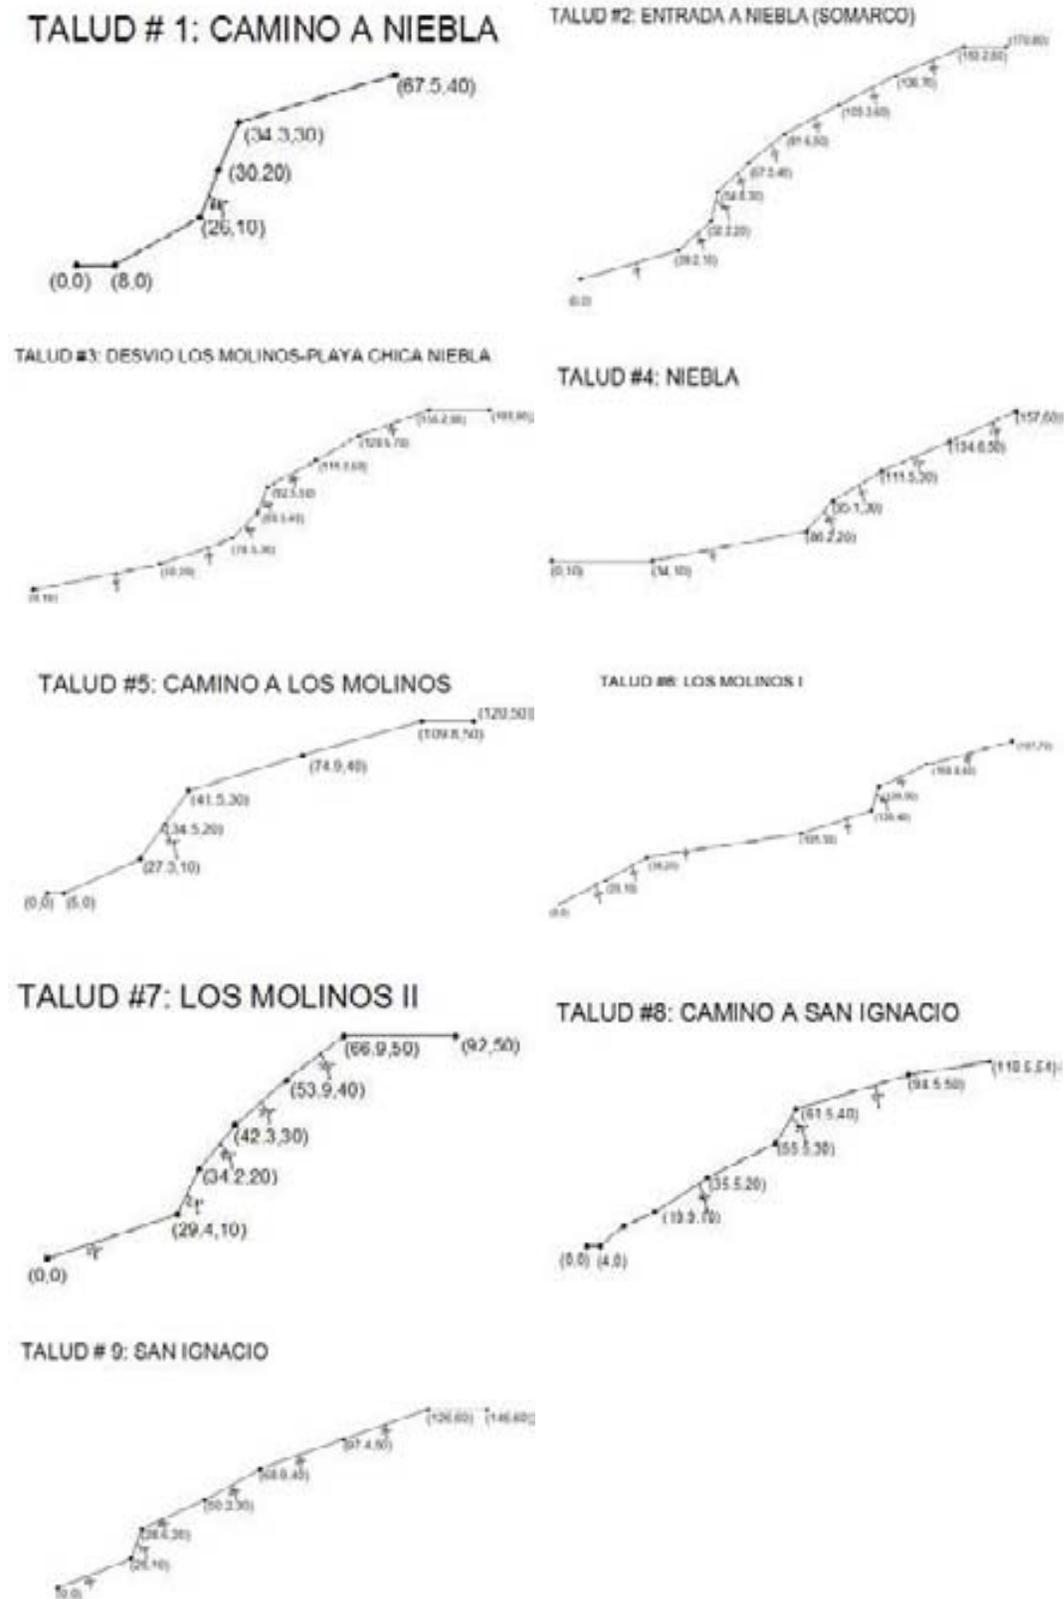
Figura 5.6: Geometría Taludes Reales:

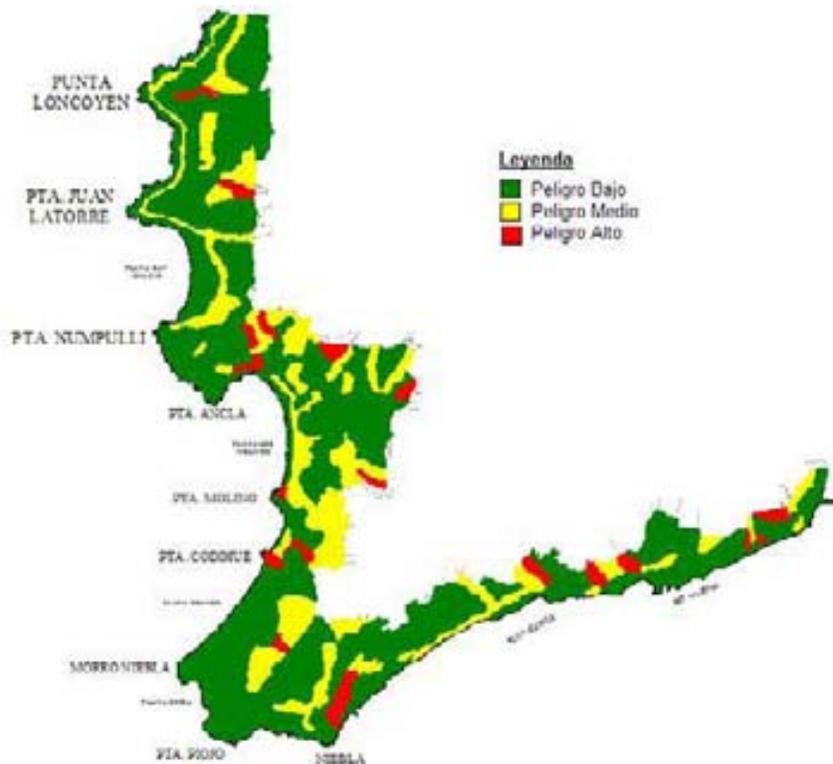
Del análisis de la topografía, de la geología del sector, y de los resultados obtenidos en el estudio, es posible elaborar una carta de riesgo de fenómenos de remoción en masa del área en la que se identifican las zonas que presentan algún tipo de peligro de sufrir deslizamientos. Esta se adjunta a continuación.

Figura 5.7: Carta de áreas de riesgo del sector.

Finalmente, si comparamos esta carta con la elaborada por el Servicio Nacional de Geología y Minería (SERNAGEOMIN), Figura 5.8, se concluye que el estudio hecho por la entidad gubernamental tiene un enfoque más global, es correcto en la identificación del problema, pero no permite estimar la ubicación de obras civiles.

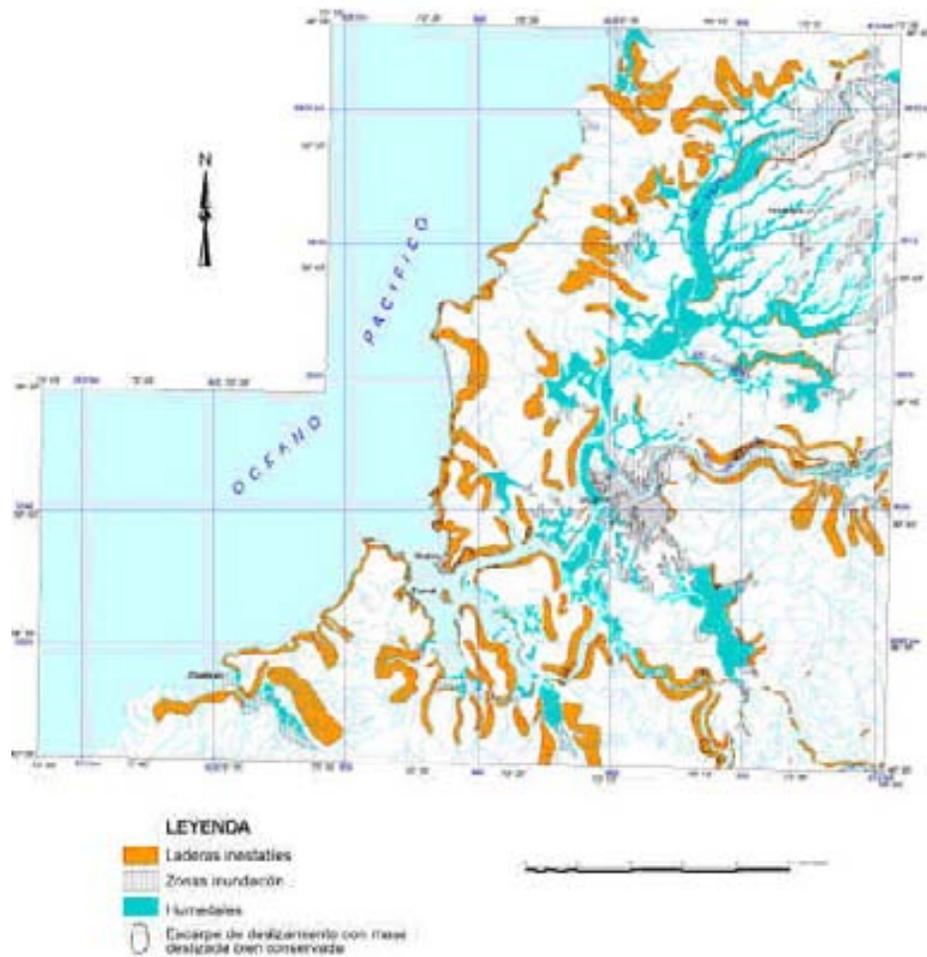
Figura 5.8: Carta de áreas de riesgo elaborada por SERNAGEOMIN.

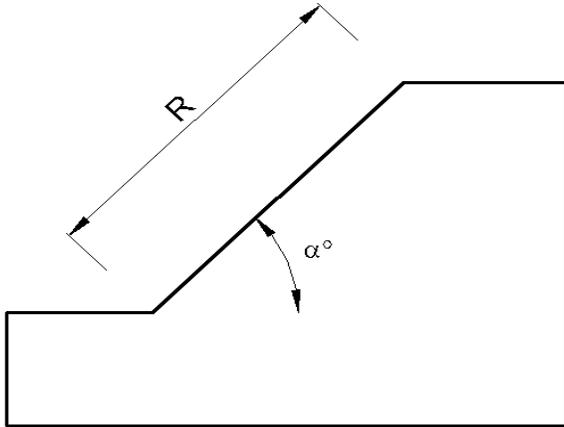
El criterio para la elección de estos taludes fue variar su longitud (R) y el ángulo de inclinación (α).

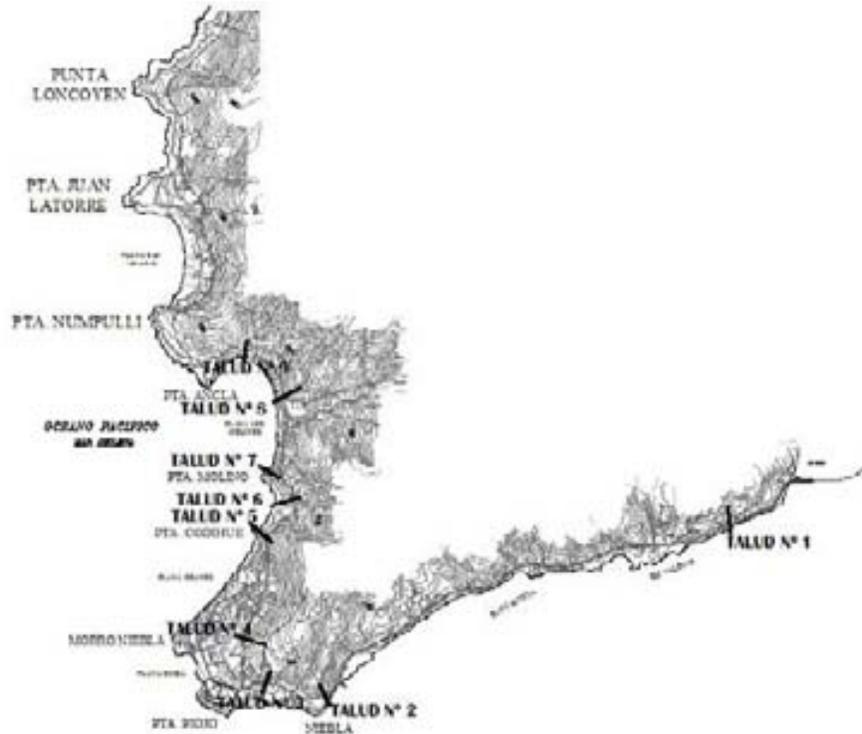
La ubicación de los taludes reales se presenta en la siguiente figura:
