Instituto de Obras Civiles

“ESTUDIO DE FENÓMENOS DE
REMOCIÓN EN MASA.
SECTOR NIEBLA-SAN IGNACIO
COMUNA DE VALDIVIA
X^a REGIÓN”

Tesis para optar al título de:
Ingeniero Civil en
Obras Civiles.

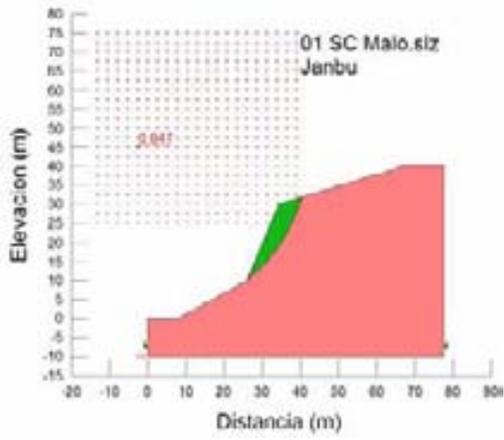
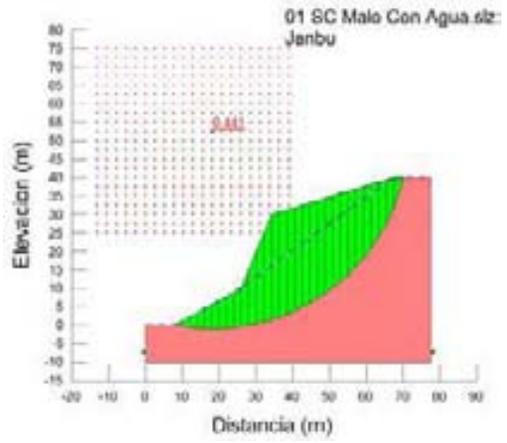
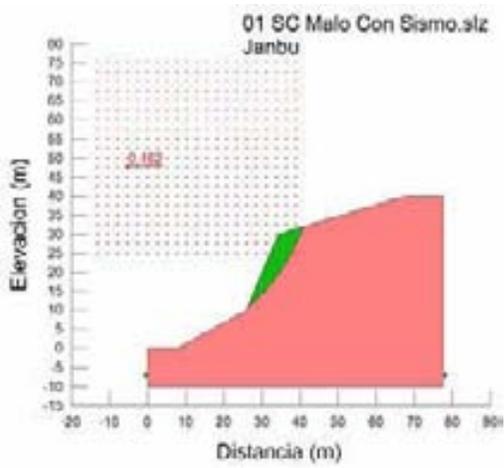
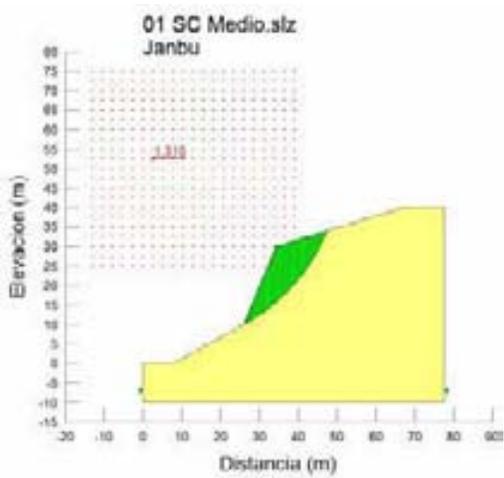
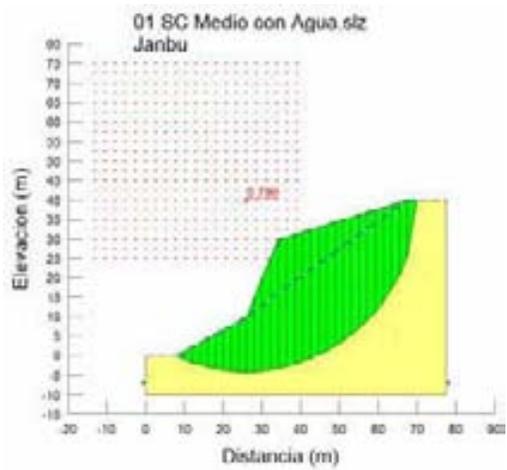
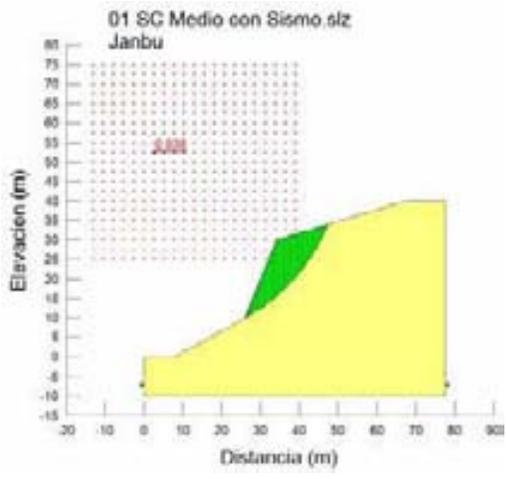
1. Talud N° 1: Camino a Niebla.

En este anexo se presentan los resultados del análisis de la estabilidad de los taludes reales, realizado con el software computacional Geo-Slope aplicando el método de Janbu.

Las características de los suelos utilizados para el análisis son las siguientes:

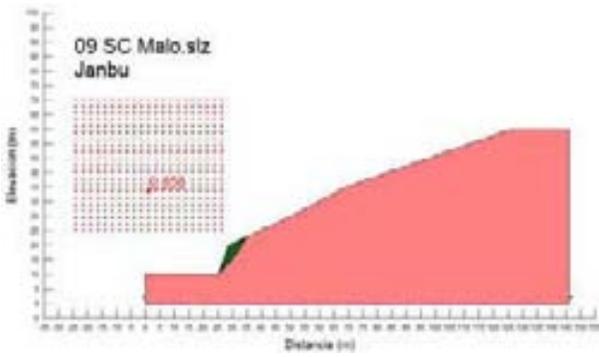
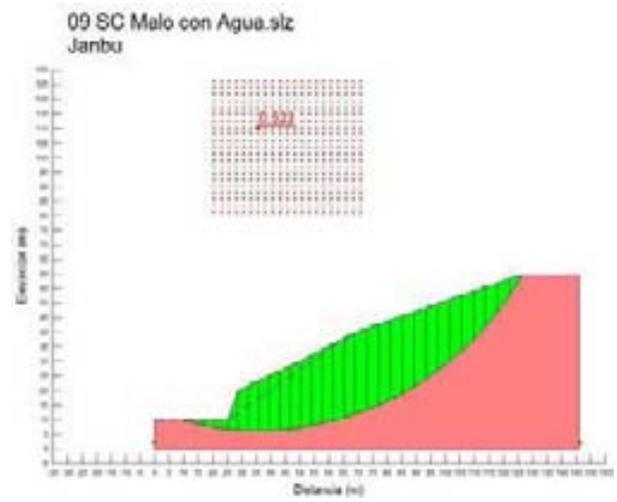
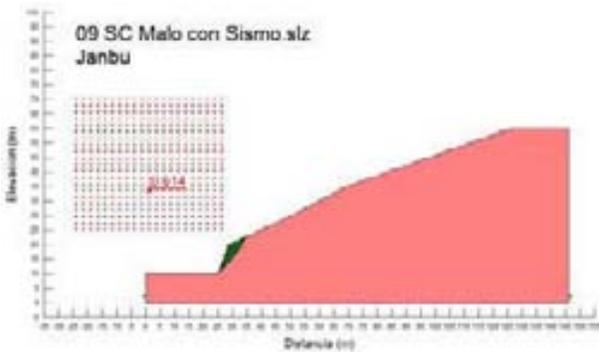
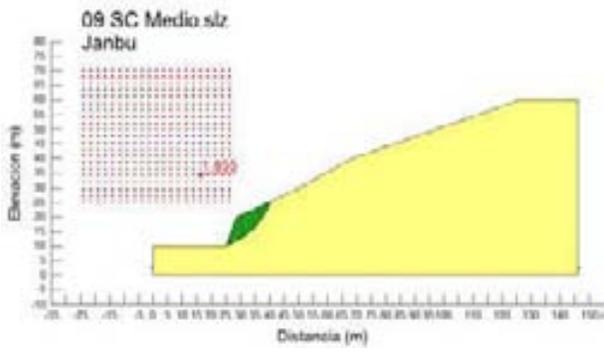
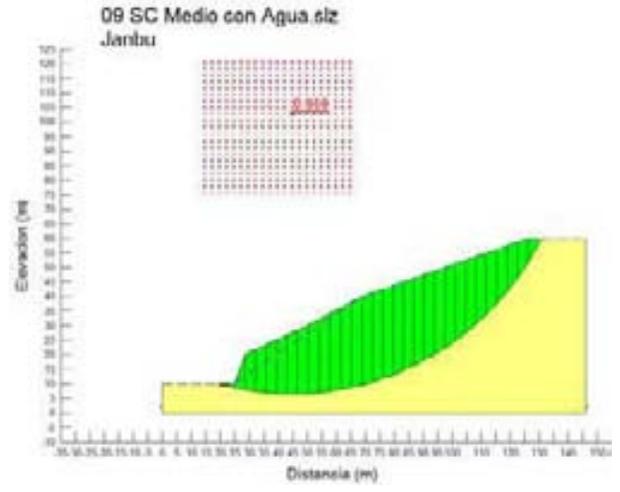
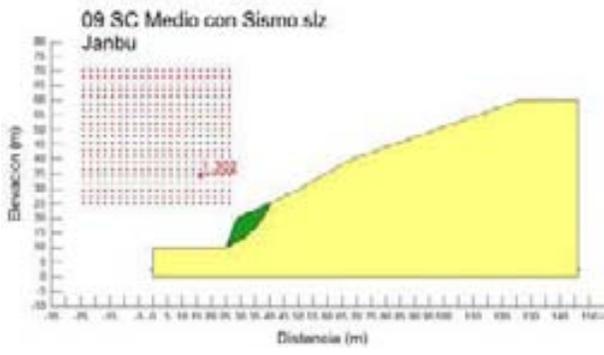
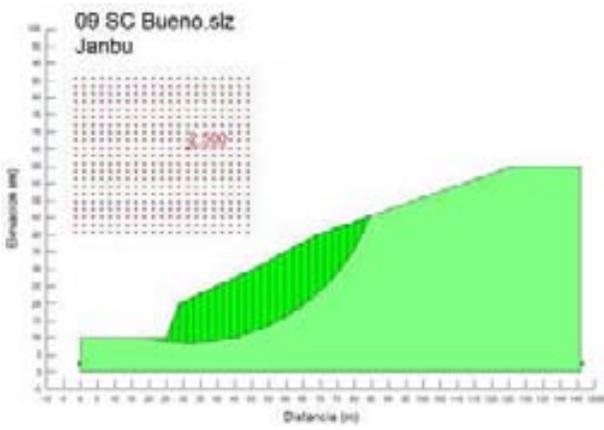
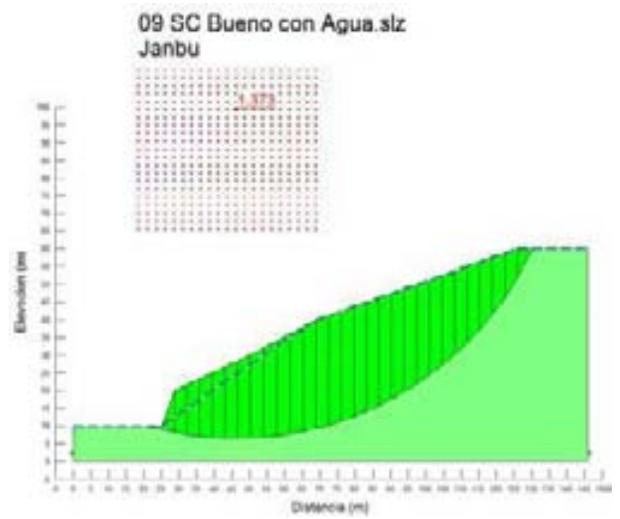
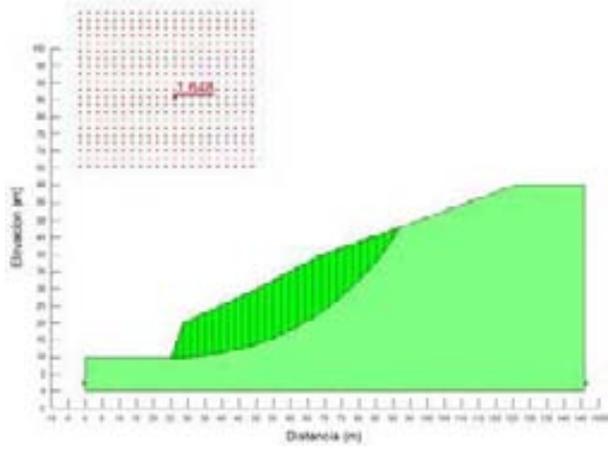
9. Talud Nº 9: Sector San Ignacio.

09 SC Bueno con Sismo.siz
Janbu

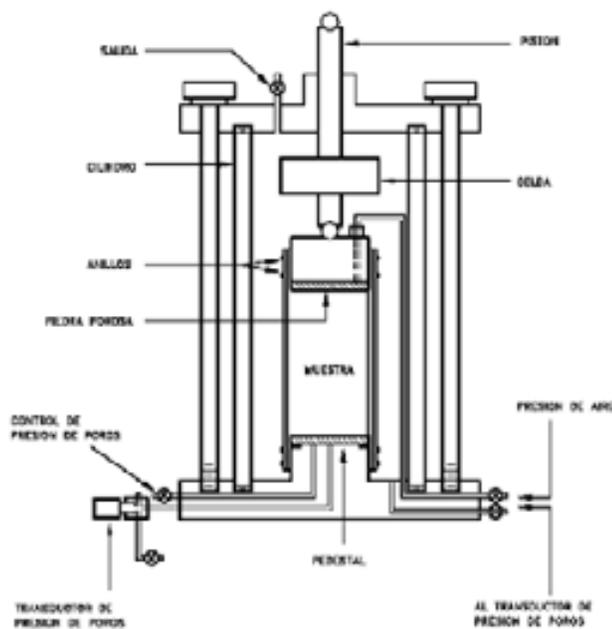
Figura 1: Detalle de la celda para el ensayo triaxial.

La celda se llena de un fluido especial, se aplica una presión determinada sobre el fluido (σ_3), la cual se transmite por éste a la muestra. Los esfuerzos de cortante se aplican mediante fuerzas de compresión verticales accionadas por los pistones (Figura 1). La presión de poros dentro de la muestra puede medirse a través de un pequeño tubo o bureta en contacto con la muestra. Para cada presión de confinamiento se obtiene el esfuerzo desviador ($\Delta\sigma$) que se requiere para hacer fallar la muestra.

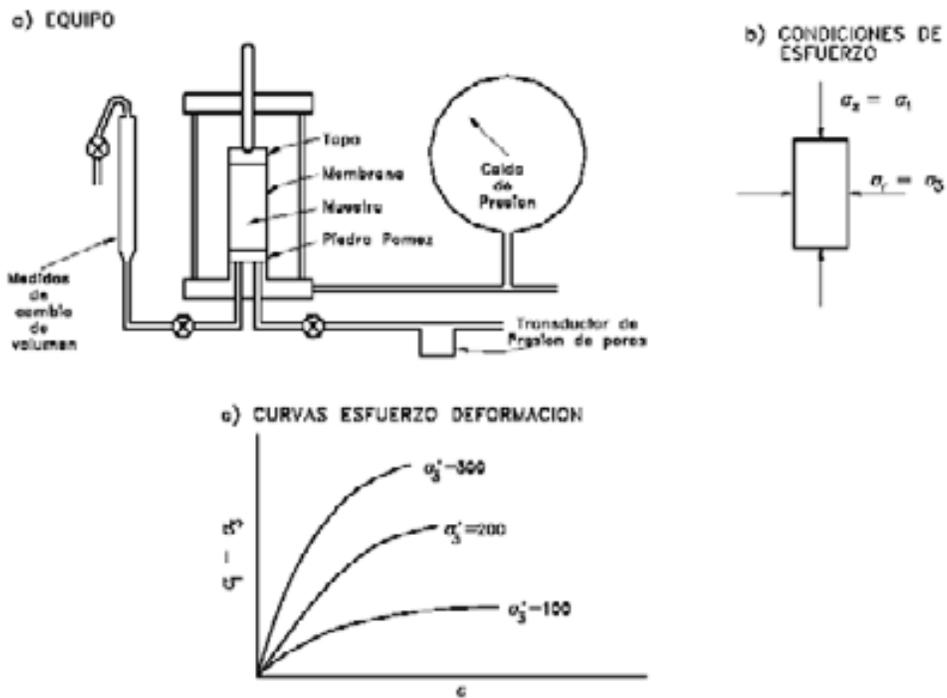
Figura 2: Diagrama del ensayo triaxial.

El comportamiento Esfuerzo–deformación es determinado por la presión de confinamiento, la historia de esfuerzos y otros factores. El ensayo también puede realizarse incrementando los esfuerzos radiales mientras se mantiene constante la fuerza axial (Figura 2 y 3).

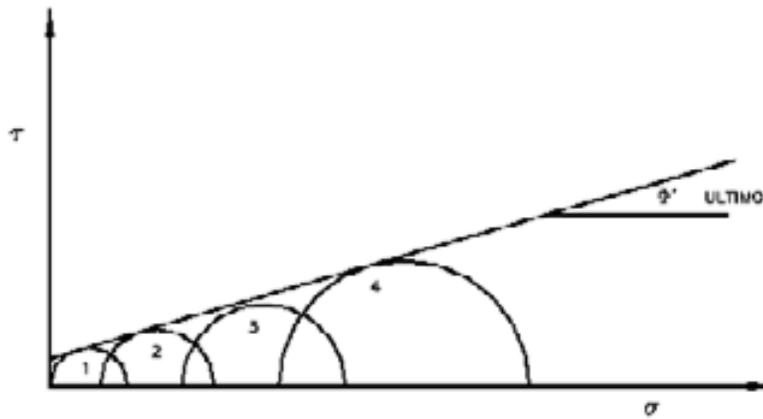
Figura 3: Círculo de Mohr y envolvente de falla de un ensayo Triaxial.

De acuerdo al tipo de ensayo se obtiene un valor diferente de ángulo de fricción.

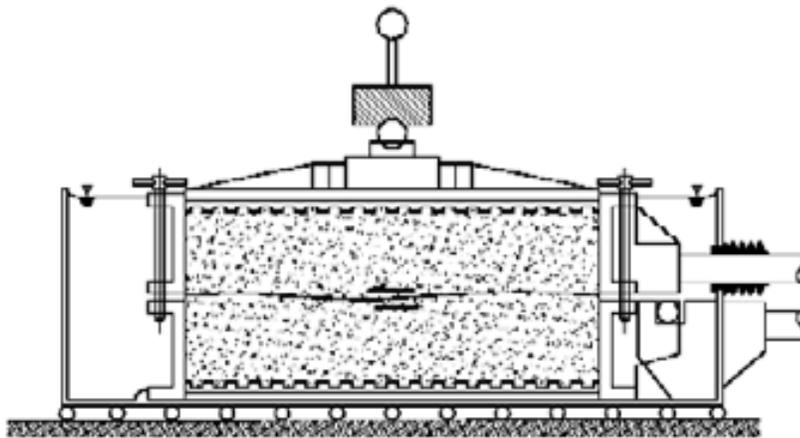
Figura 3: Detalle de la caja para ensayo de Corte Directo.

En este ensayo la resistencia al cortante puede medirse en un plano predeterminado, cortando la muestra con una determinada orientación. La superficie de falla es predefinida y no depende de las propiedades del suelo, y por esta razón los valores de resistencia obtenidos tienden a ser mayores que en los ensayos triaxiales. La muestra se coloca en una caja compuesta por dos anillos (Figura 3), uno superior y otro inferior, los cuales pueden desplazarse horizontalmente el uno con respecto al otro al aplicarse una fuerza de cortante. Las muestras no pueden saturarse completamente pero un grado de saturación relativamente alto se puede obtener sumergiendo la muestra en agua por un periodo largo de tiempo, antes del ensayo. Sin embargo, debe tenerse mucho cuidado con los efectos de saturación sobre algunos materiales, especialmente los suelos expansivos.

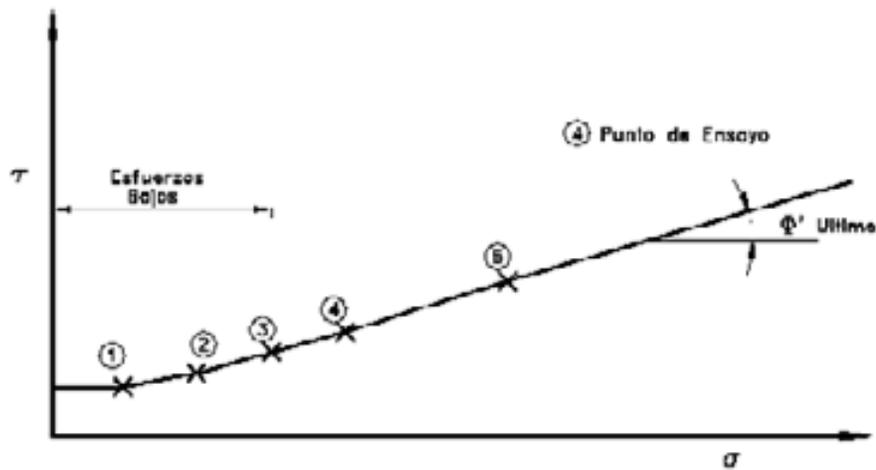
Figura 4: Esfuerzo de falla y envolvente de un ensayo de corte directo

Se realizan varias pruebas para el mismo tipo de suelo con diferentes presiones normales y se dibuja la envolvente de falla para obtener gráficamente los valores de cohesión y ángulo de fricción (Figura 4). Se recomienda un mínimo de cinco pruebas para cada tipo de suelo.

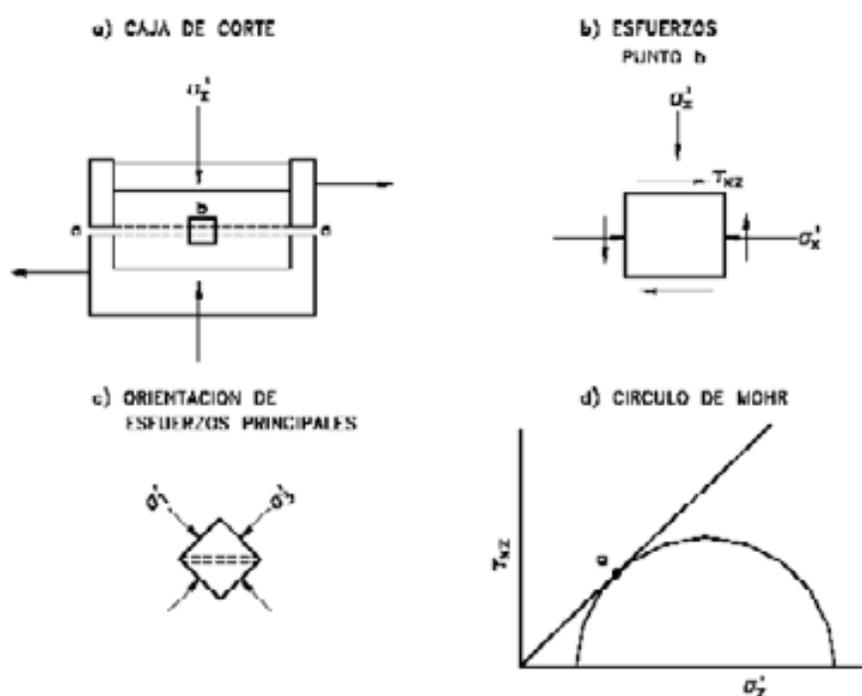
Figura 5: Diagrama del ensayo de Corte Directo.

El esfuerzo de corte puede ser aplicado incrementando los esfuerzos en forma gradual y midiendo la deformación producida (Esfuerzo controlado) o moviendo las partes del equipo a un desplazamiento dado y midiendo el esfuerzo resultante (deformación controlada). Los ensayos de Esfuerzo controlado no son comunes; sin embargo son convenientes en el caso de que se requiera una tasa de desplazamiento muy bajo y cuando se desea conocer el comportamiento de los suelos a la reptación. Este tipo de ensayo no puede determinar el esfuerzo máximo y la resistencia residual en forma precisa.

El ensayo de deformación controlada es más fácil de efectuar y permite obtener la resistencia última y la resistencia residual.

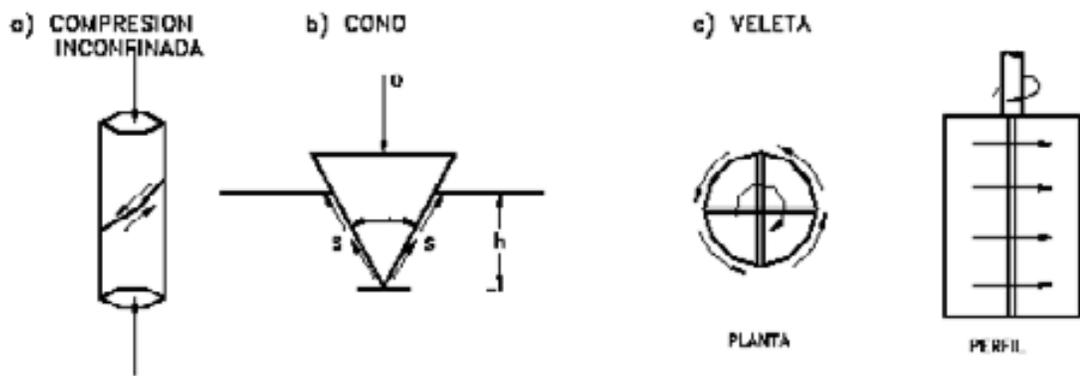
Figura 6: Ensayos de cortante

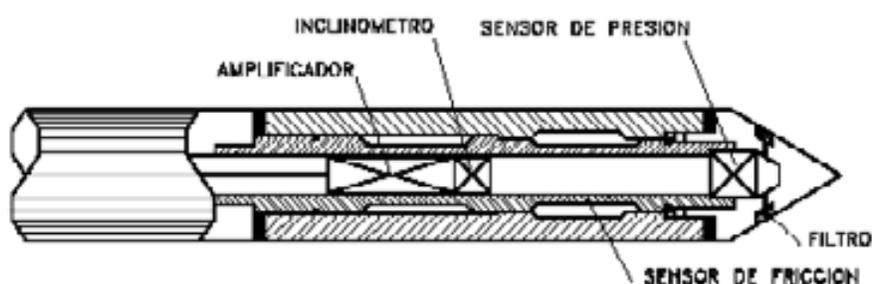
Figura 7: Detalle de un piezocono (Brenner 1997).

La utilización del ensayo de cono en suelos residuales es muy limitada, debido a la dificultad de penetración. Un desarrollo relativamente reciente es el piezocono, el cual mide la presión de poros, además de la resistencia no drenada (Figura 7).

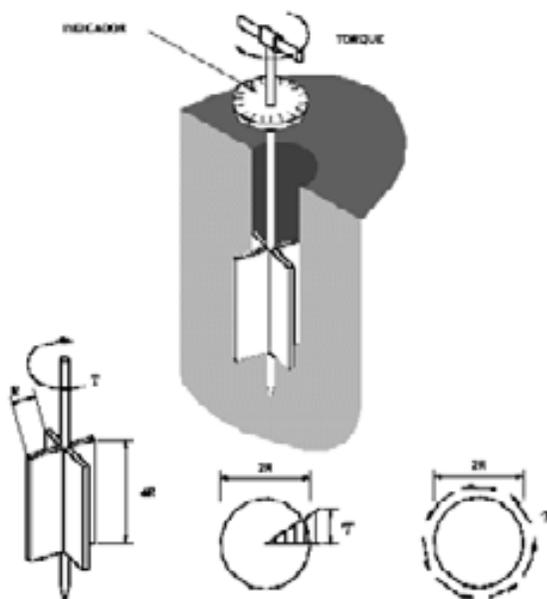
Figura 8: Detalle de un ensayo de veleta.

En el ensayo de veleta se introduce una veleta en el suelo, se aplica un torque para producir la falla a lo largo de una superficie cilíndrica. La resistencia al cortante se obtiene igualando el torque al momento producido por los esfuerzos de cortante sobre la superficie cilíndrica.
