Universidad Austral de Chile

“UNA PROPUESTA PARA LA EVALUACIÓN DEL
RIESGO SÍSMICO EN ESTRUCTURAS DE MADERA
CON INTERÉS PATRIMONIAL BASADO EN ÍNDICES
DE VULNERABILIDAD. APLICACIÓN A LA CIUDAD
DE VALDIVIA, CHILE”

Tesis para optar al Título de:
Ingeniero Civil en Obras Civiles

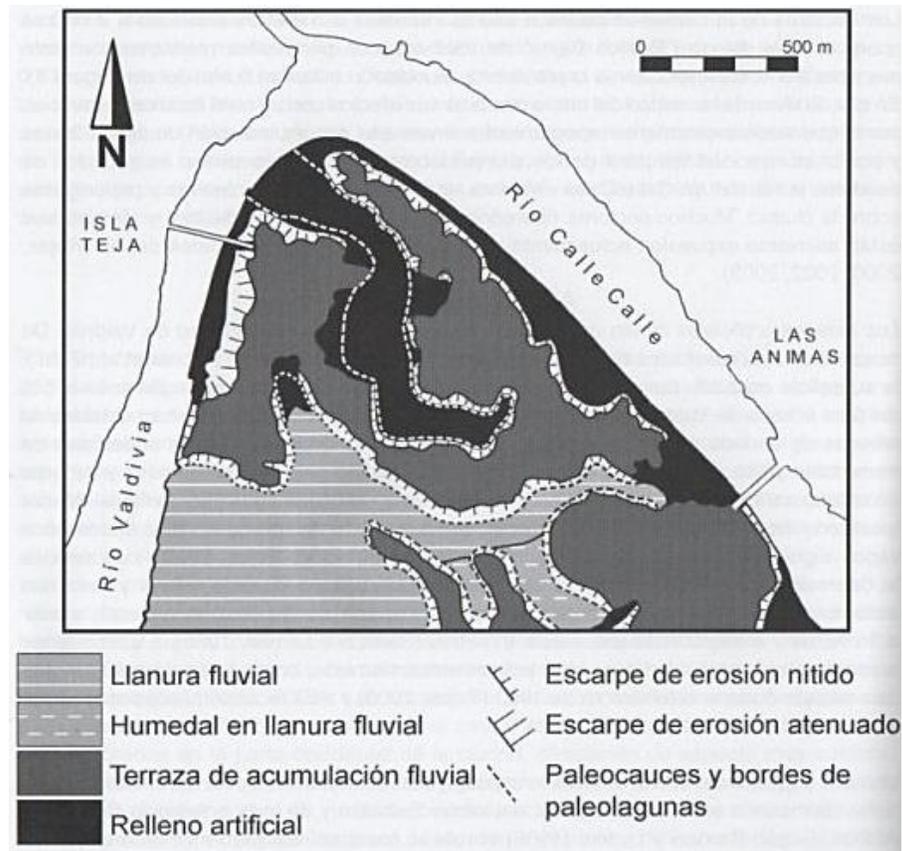
Figura 2.3. Geomorfología del sector céntrico de la ciudad de Valdivia.

Rojas (2010) cuenta que se han establecido rellenos de variada extensión y diversos espesores en diversos sectores de la ciudad, en desmedro de las superficies de humedales y llanuras fluviales locales (Figuras 2.3 y 2.4). Se generan así *terrazas* y *llanuras de relleno antropogénico*.

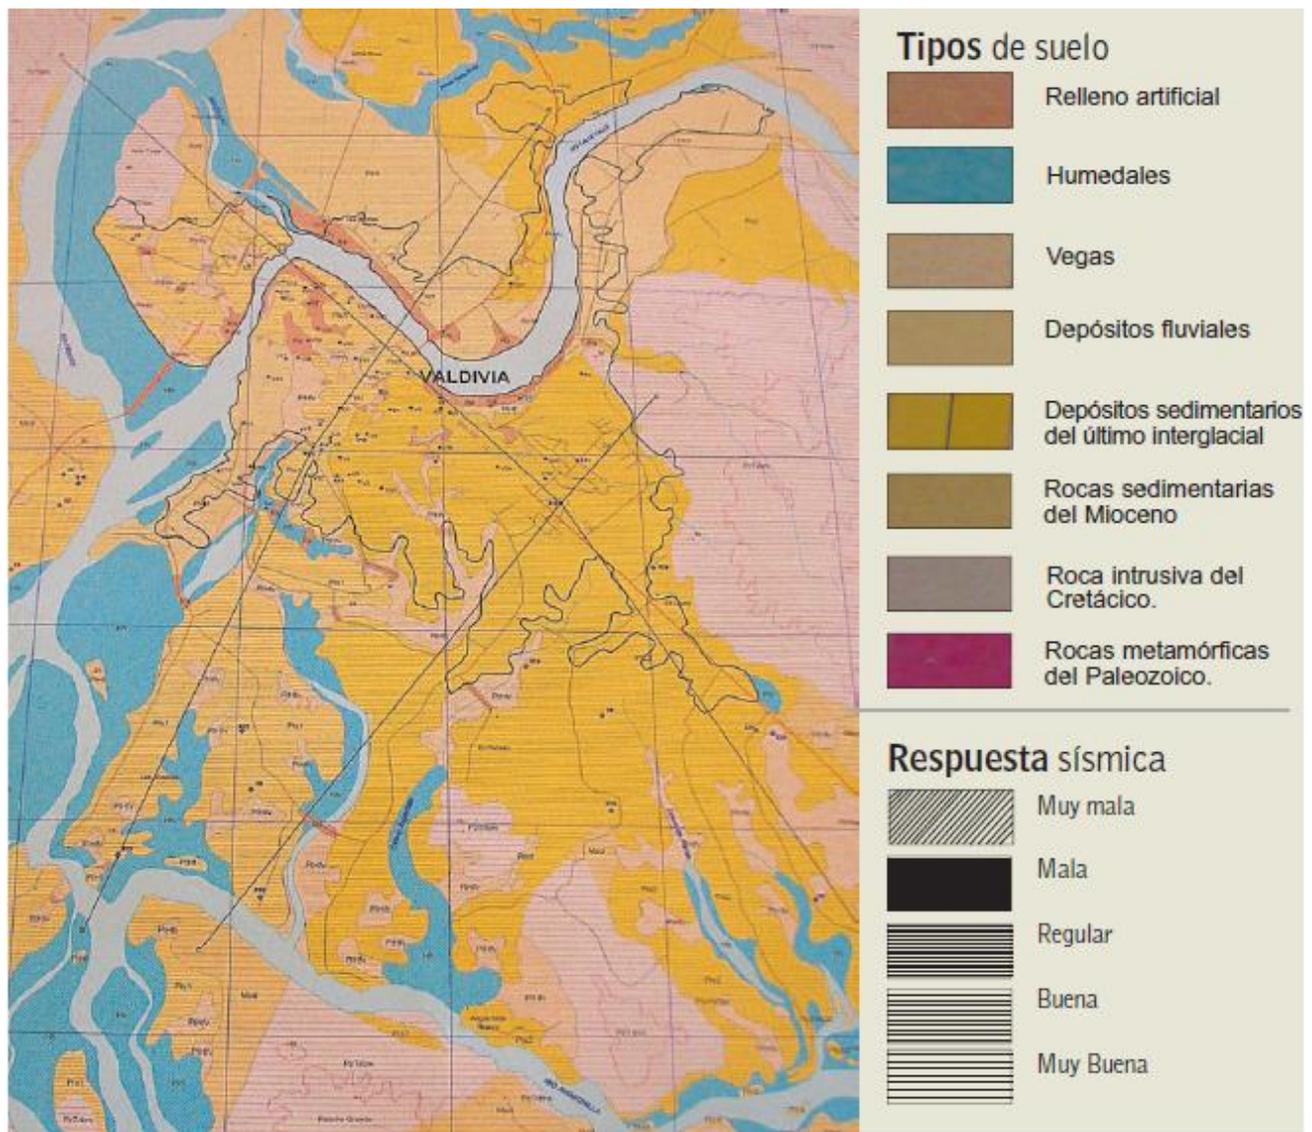
Figura 2.5. Suelos de Fundación 2002.

En el contexto geológico, y de acuerdo al Plano de Suelos de Fundación realizado en 2002 por el Servicio Nacional de Geología y Minería (Véase Figura 2.5) se muestra que, en las Ánimas, entre Avenida Pedro Aguirre Cerda y a lo largo de Avenida España; en Avenida Ecuador y Avenida Balmaceda; en el sector aledaño a los Pelúes, en la Isla Teja y en el centro de la ciudad, como algunos trechos de la Costanera, el sector de la calle Camilo Henríquez, pasando por Carampangue hasta Ismael Valdés, como también Beneficencia, Calle Esmeralda y Errázuriz se encuentran en zonas de relleno artificial.

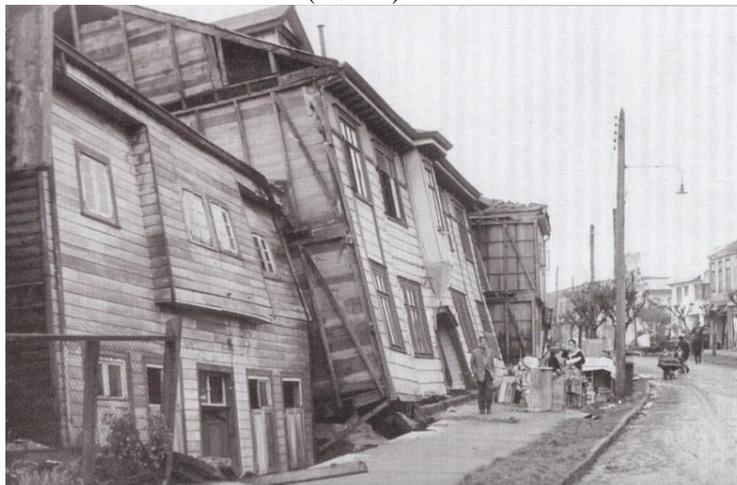
Figura 2.7. Respuesta de las construcciones sobre suelos de fundación de mala calidad. Desplome de casas en calle Beauchef (Valdivia).

En relación al tipo de construcción los daños provocados por el terremoto en edificios, casas y todo tipo de infraestructura de zonas urbanas y en los sectores rurales, en carreteras, en líneas férreas, etc. confirmaron una vez más un hecho que se conocía hacía tiempo: los efectos destructores de las sacudidas sísmicas no dependen solo de la manera de construir, de la calidad del material utilizado o de la cimentación de los edificios, sino también de la constitución del subsuelo (Figura 2.7) sobre el cual se levantan las estructuras (Rojas, 2010).

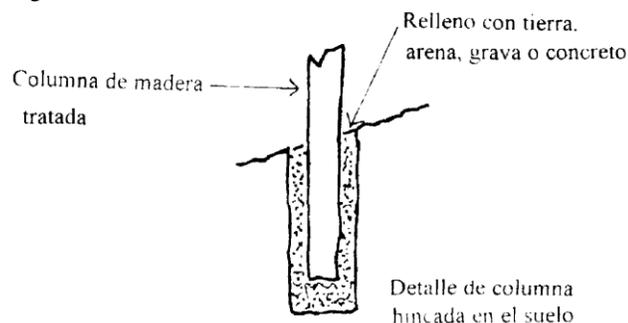
Figura 3.4. Detalle de estructuras con columnas hincadas en el suelo.

Las columnas, casi siempre miembros verticales robustos de una sola pieza, encargados de la transmisión de cargas al suelo o cimiento, descansaran sobre una base sólida o bien se encontrarán hincados en el suelo, lo que contribuye eficazmente la estabilidad de la estructura ante las fuerzas laterales, como se observa en la figura 3.4.

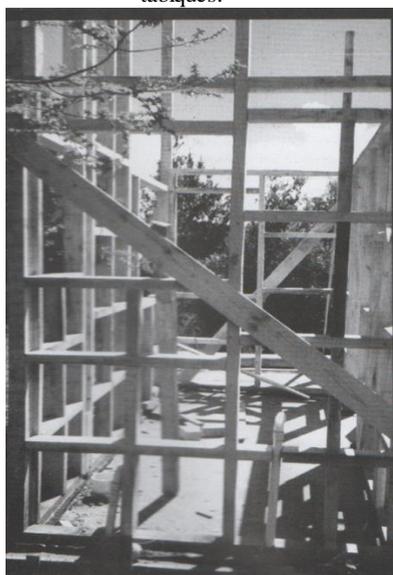
Figura 3.5. Pies derechos, travesaños, diagonales y solera superior e inferior conforman los elementos principales de los tabiques.

Según lo relata de manera breve Clasing (2001); las paredes exteriores se transforman en tabiquería, con forros de tablas puestas diagonalmente, rigidizando así las paredes en placas indeformables (Figura 3.5). Aparecen además, los revestimientos metálicos en distintas texturas (Figura 3.6).

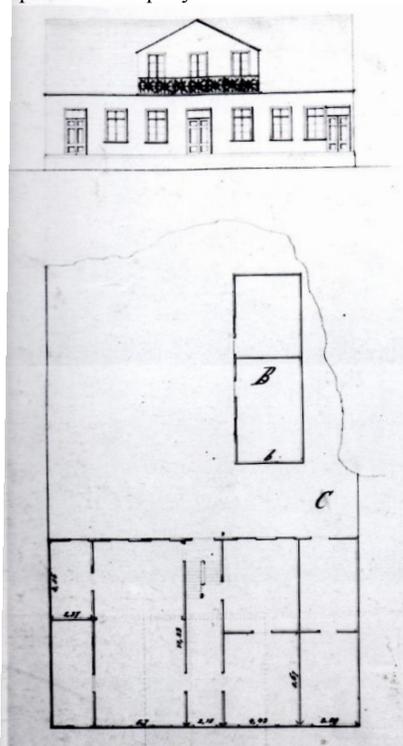
Figura 3.7. Casa con pared de tabique y “mirador”. G. Frick. 1850. Archivo Nacional.

Las de una planta aprovechan la altura de los faldones centrandos en las fachadas sendos “miradores” (figura 3.7) a la calle y al patio, los que en las más grandes suelen ir escoltados por lucarnas.

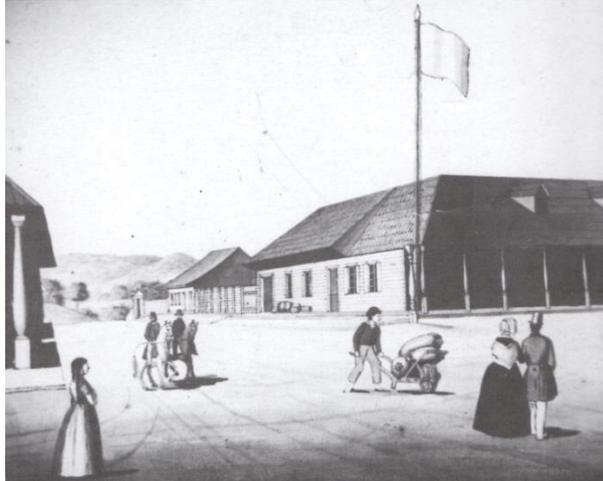
Figura 3.8. Casas con corredores y techo de tabla. Dibujo de R.A Philippi, 1853, Museo de Valdivia.

La mayor parte de las cubiertas siempre eran de una estructura de roble en par y nudillo techados de tablas de alerce (Figura 3.8), lo cual no significaba que no se siguiera usando piedra,

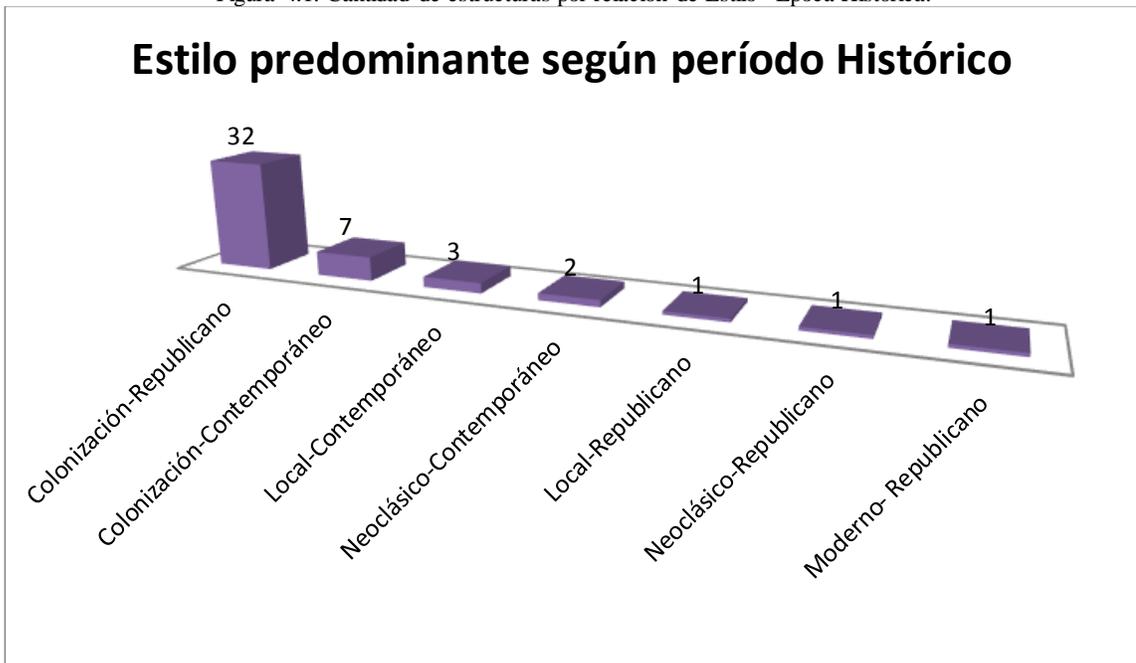
Figura 4.1. Cantidad de estructuras por relación de Estilo- Época Histórica.

A continuación se muestra de manera gráfica la cantidad de estructuras pertenecientes por estilo predominante de acuerdo al período histórico con el cual están relacionados.

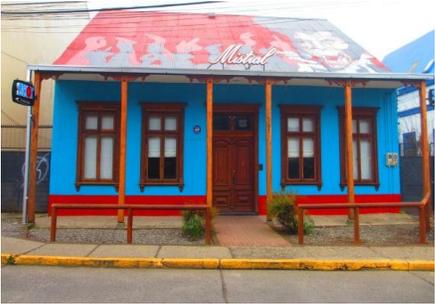
<p>Volumen simple de 1 piso. Son volúmenes y planta rectangulares con cubiertas a dos aguas inclinadas en algunos casos con mansarda habitable. Interiores compartimentados. Fachadas simétricas, acceso frontal y puerta central.</p>	<ul style="list-style-type: none"> - Vivienda urbana y rural. - Comercio minorista. - Equipamiento pequeño.

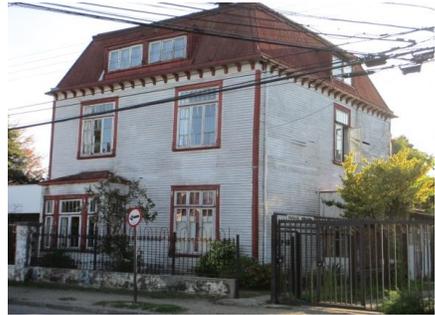
<p>Volumen simple 2 pisos o más. Es una tipología que crece de la anterior. Con volúmenes y planta rectangulares, con cubiertas a dos aguas inclinadas en algunos casos con mansarda habitable. Interiores compartimentados.</p>	<ul style="list-style-type: none"> - Vivienda urbana y rural. - Comercio. - Vivienda con otros usos. - Equipamiento mediano.

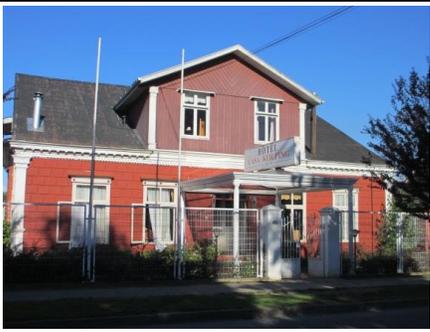
<p>Volumen simple con mirador, balcones o salientes. Es una variación de los tipos 1 y 2, que incorpora elementos arquitectónicos funcionales o de jerarquización compositiva para denotar accesos, esquinas, miradores, etc.</p>	<ul style="list-style-type: none"> - Vivienda urbana y rural. - Comercio. - Vivienda con otros usos.

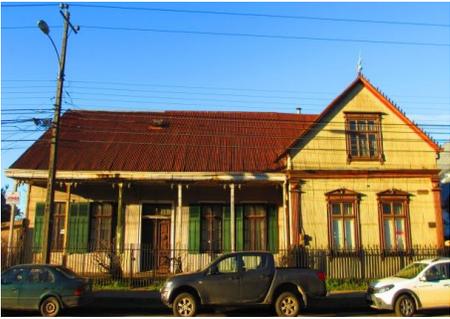
<p>Volumen con corredor. También es una variación del tipo 1, y que se diferencia en la creación de espacios intermedos entre el interior y exterior para protección climática, usos recreativos, separador u otros. .</p>	<ul style="list-style-type: none"> - Vivienda urbana y rural. - Comercio minorista. - Equipamiento pequeño.

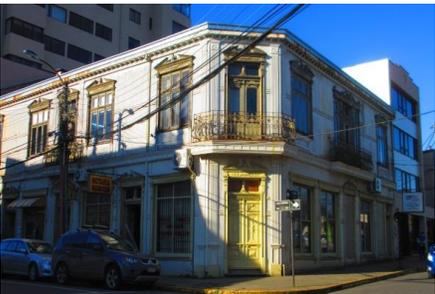
<p>Edificio Esquina. Estos edificios en 1 o 2 pisos se caracterizan por jerarquizar esquinas urbanas, usualmente con torreones u otros elementos compositivos.</p>	<ul style="list-style-type: none"> - Vivienda urbana y rural. - Comercio minorista. - Equipamiento pequeño.

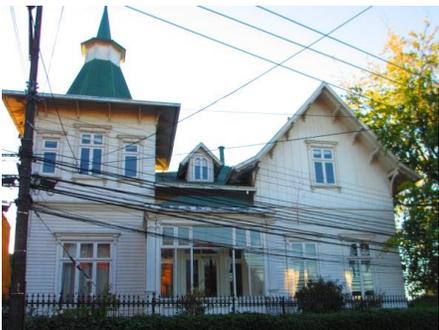
<p>Volumen complejo o romántico. Son edificios que rompen la regularidad de los anteriores y ofrecen mayores diversidades geométricas y espaciales, normalmente con diversos elementos arquitectónicos, como torreones, bow windows, balcones y techos.</p>	<ul style="list-style-type: none"> - Vivienda urbana y rural. - Comercio minorista. - Equipamiento pequeño.

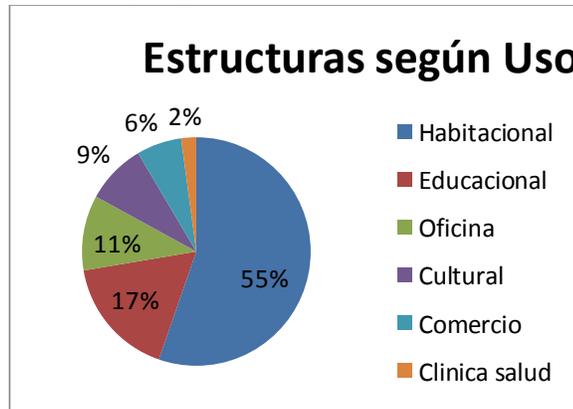
Figura 4.2. Porcentaje de predominancia de uso de las estructuras en estudio

De acuerdo a los resultados entregados por el gráfico, más de la mitad de las estructuras en estudio corresponden a estructuras destinadas al uso habitacional.

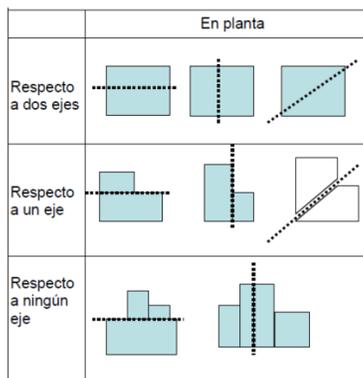
Figura 4.3. Simetría en Planta

- **Simetría:** Un edificio es simétrico respecto a sus dos ejes si su geometría es idéntica en cualquiera de los lados de los ejes que se estén considerando. Tal edificación es perfectamente simétrica, pero puede serlo respecto a un eje únicamente. (Caballero, 2007).

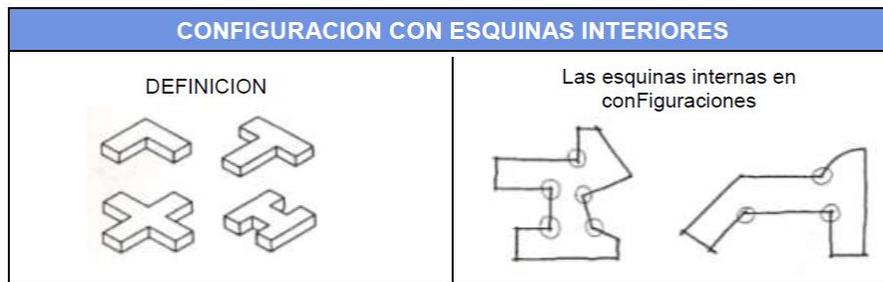
Figura 4.4. Formas de las esquinas entrantes

- *Esquinas entrantes*: Las esquinas entrantes o también conocidas como esquinas interiores son una característica común de la configuración general de la estructura que toma formas L, T, U, H en planta, o bien una configuración de estas formas como se muestra en la figura 5.3. Tales formas se consideran como complejas de acuerdo con la definición dada antes. Estos tipos de formas permiten distribuir grandes áreas de plantas de una manera más o menos compacta, pero proporcionando un alto porcentaje de habitaciones en el perímetro, con acceso de aire y luz.

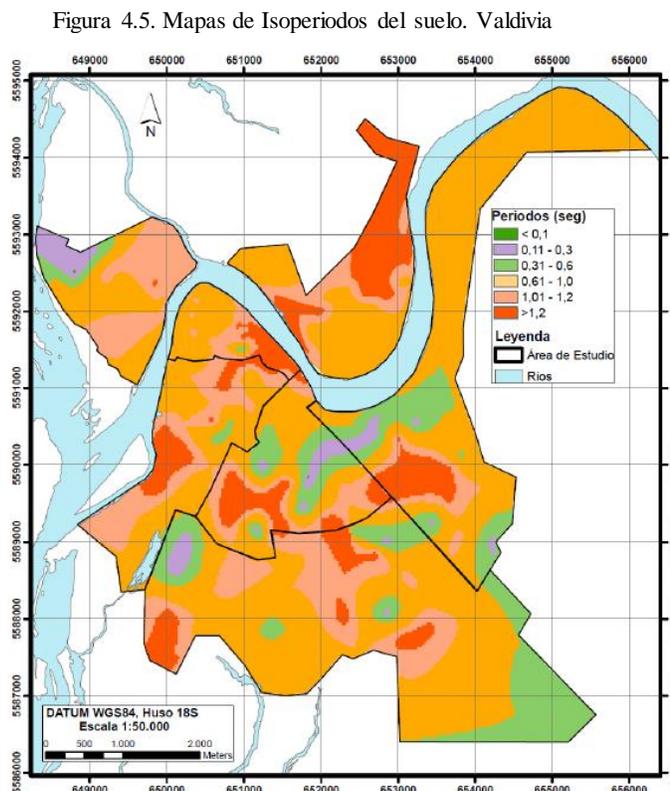
Para el caso de la ciudad de Valdivia, Alvarado (2012) realizó un estudio sobre la distribución de los periodos fundamentales de vibración del suelo, donde se procedió a clasificar los valores en seis intervalos, a cada uno de los cuales se les asigna un color distintivo, lo cual se representa en el siguiente mapa y que facilitará el cálculo de la razón entre los periodos para futuros usuarios que deseen calcular esta interacción suelo-estructura en los inmuebles emplazados en Valdivia.

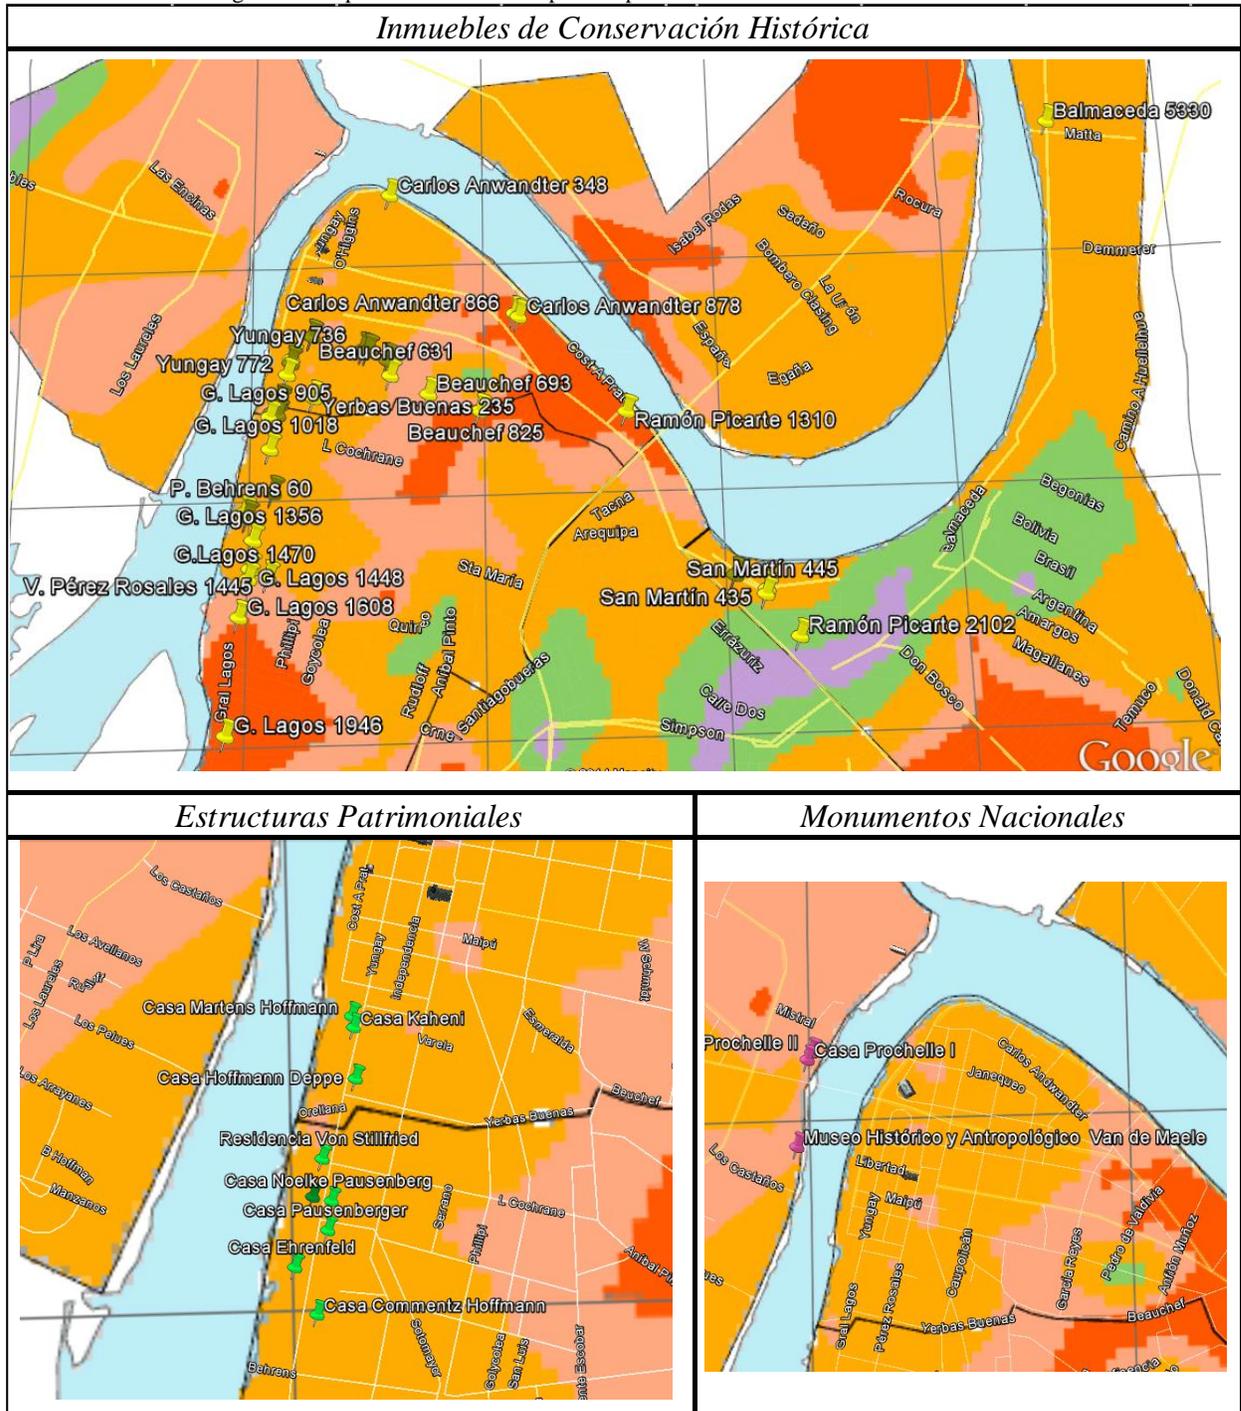
Figura 4.6 Representación Gráfica para Isoperiodos del suelo en estructuras de estudio.

En consecuencia, y utilizando este Mapa se procedió a ubicar geográficamente las estructuras de acuerdo a lo detallado en el capítulo 2. Por tanto y utilizando el programa Google Earth se obtiene;

De acuerdo a la clasificación descrita en la figura 4.6, para las estructuras en estudio resultan los siguientes valores;

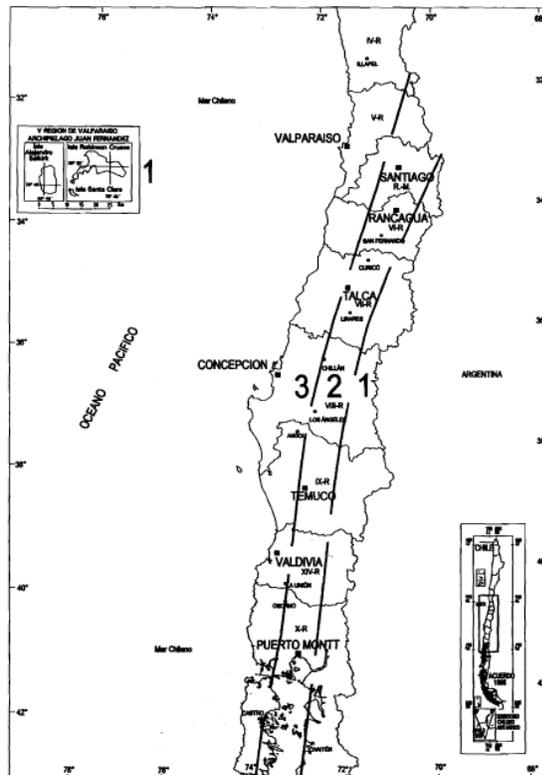
Figura 4.7. Zonificación sísmica de las regiones IV, V, VI, VII, VIII, IX; X, XIV y Región Metropolitana

Por lo tanto se distinguen tres zonas sísmicas en el territorio nacional. De acuerdo a la figura 4.1b perteneciente a la norma ya mencionada, clasificando a la ciudad en las siguientes zonas;

En consecuencia y de acuerdo a la figura se observan tres zonas:

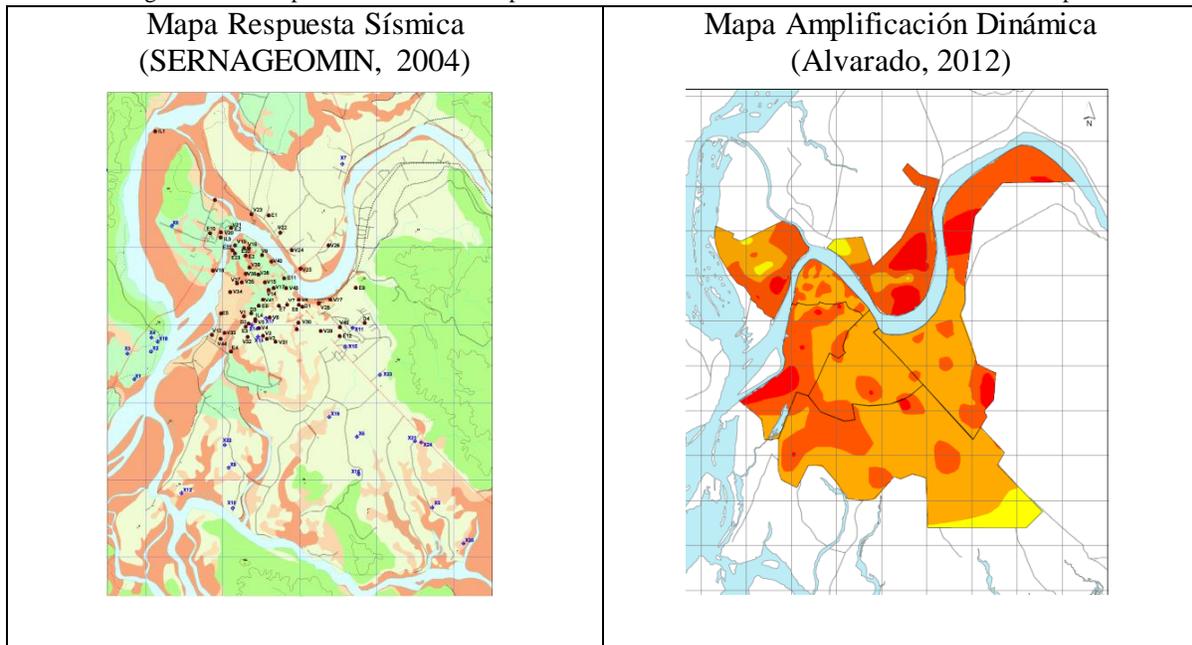
Figura 4.8. Principales resultados de respuesta sísmica de los suelos en Valdivia a través de su amplificación.

Para este caso por tratarse de estructuras ya construidas, se procederá a evaluar la amplificación sísmica del terreno, con el fin de tener una idea del comportamiento de estas estructuras sobre el suelo que le corresponde. Por lo tanto, se utilizarán dos evaluaciones para contextualizar las estructuras de estudio y ver el comportamiento y respuesta sísmica del suelo, una de ellas será extraída del “Mapa 6: Características Geotécnicas Básicas y Respuesta Sísmica” elaborado por el Servicio Nacional de Geología y Minería (SERNAGEOMIN) a través de la Subdirección Nacional de Geología (2004) y el mapa de “Microzonificación Sísmica de la ciudad de Valdivia. Etapa 1: Determinación del Peligro Uniforme y Caracterización Dinámica de los Suelos empleando la Técnica de la Razón Espectral de Nakamura” elaborado por Alvarado (2012) y que trata la “Amplificación Dinámica”.

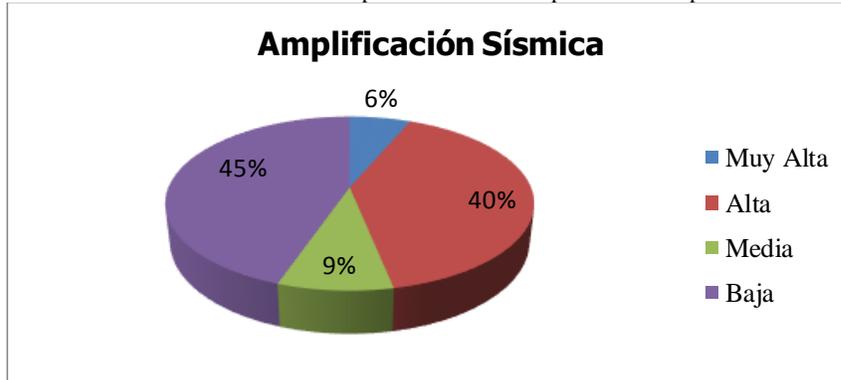
Figura 4.10. Resultados de Predominancia de Amplificación Sísmica por intervalos para las estructuras en estudio.

Observación: Se observa que dentro de los parámetros existe la categoría de muy alta, alta, media, baja, muy baja. Para este caso, la predominancia es:

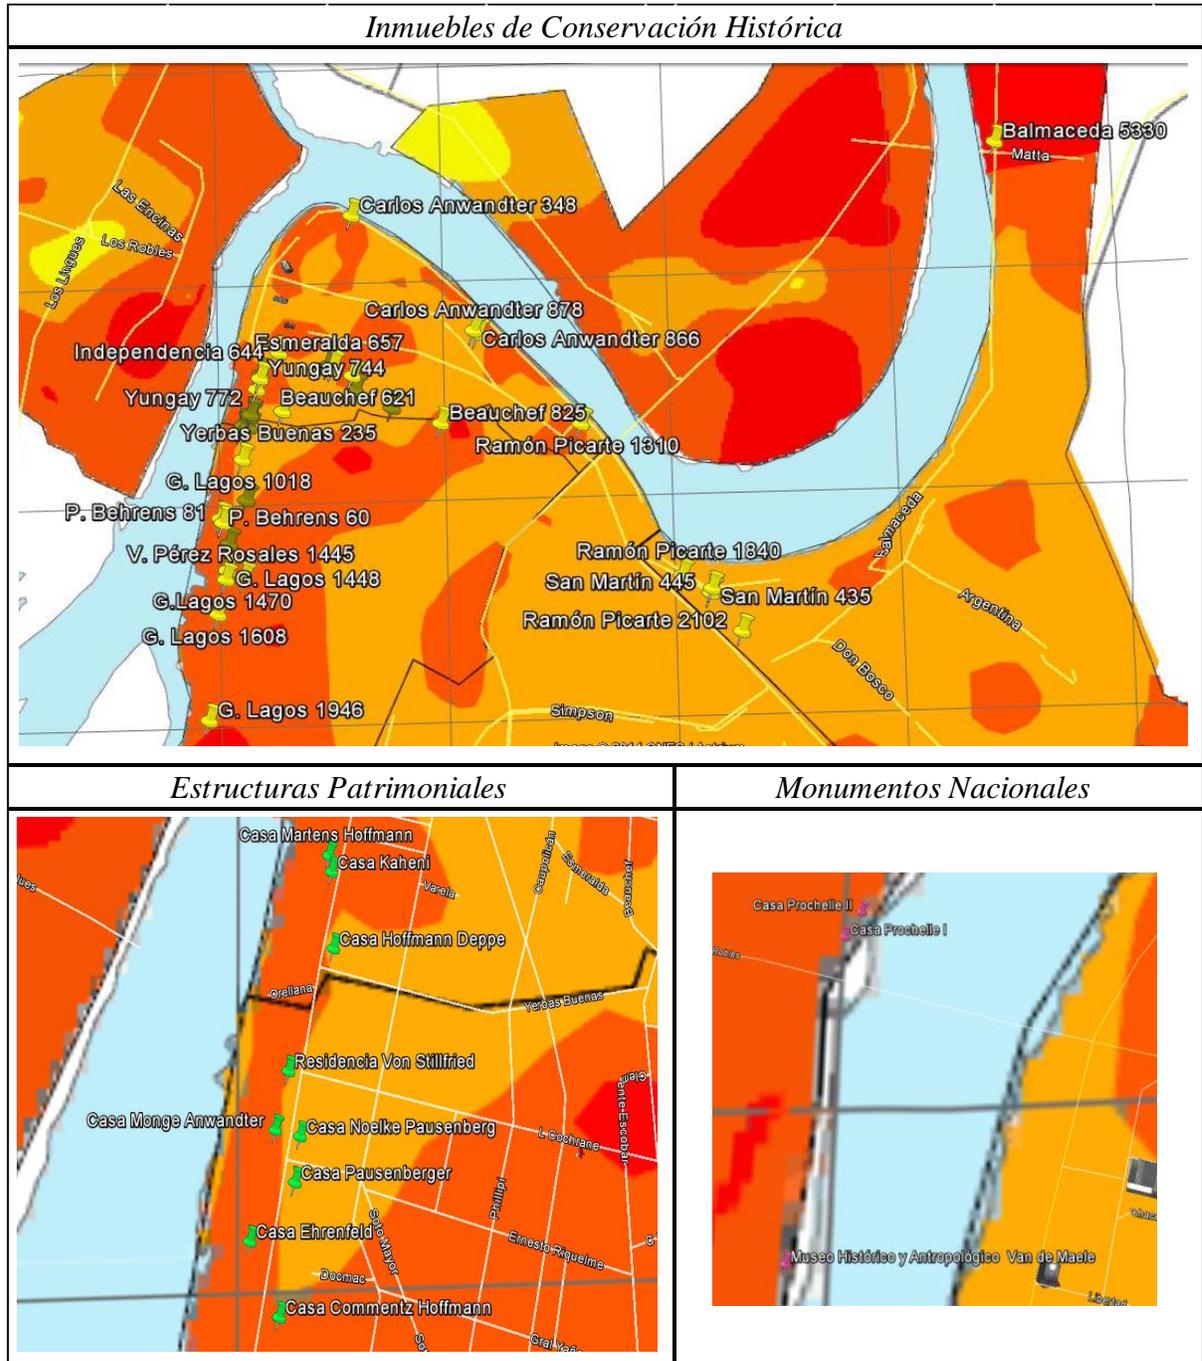
Figura 4.11 Representación Gráfica para Amplificación Dinámica de las Estructuras en estudio.

Al igual que en los casos anteriores, se procede a evaluar mediante una superposición de datos, la amplificación dinámica para todas las estructuras, separándolas en rangos de evaluación, es decir, inmuebles, patrimonios y monumentos.

Traduciéndose en los siguientes niveles de amplificación para cada una de las estructuras:

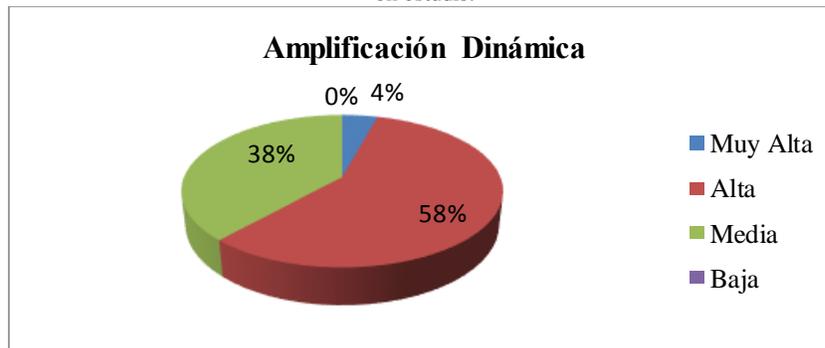
Figura 4.12. Resultados Porcentuales de Predominancia de los diferentes rangos de Amplificación Dinámica para las estructuras en estudio.

Se observa por tanto, que para la amplificación dinámica se presentan cuatro parámetros: Muy alta, Alta, Media y baja. En este caso para las estructuras resulta;

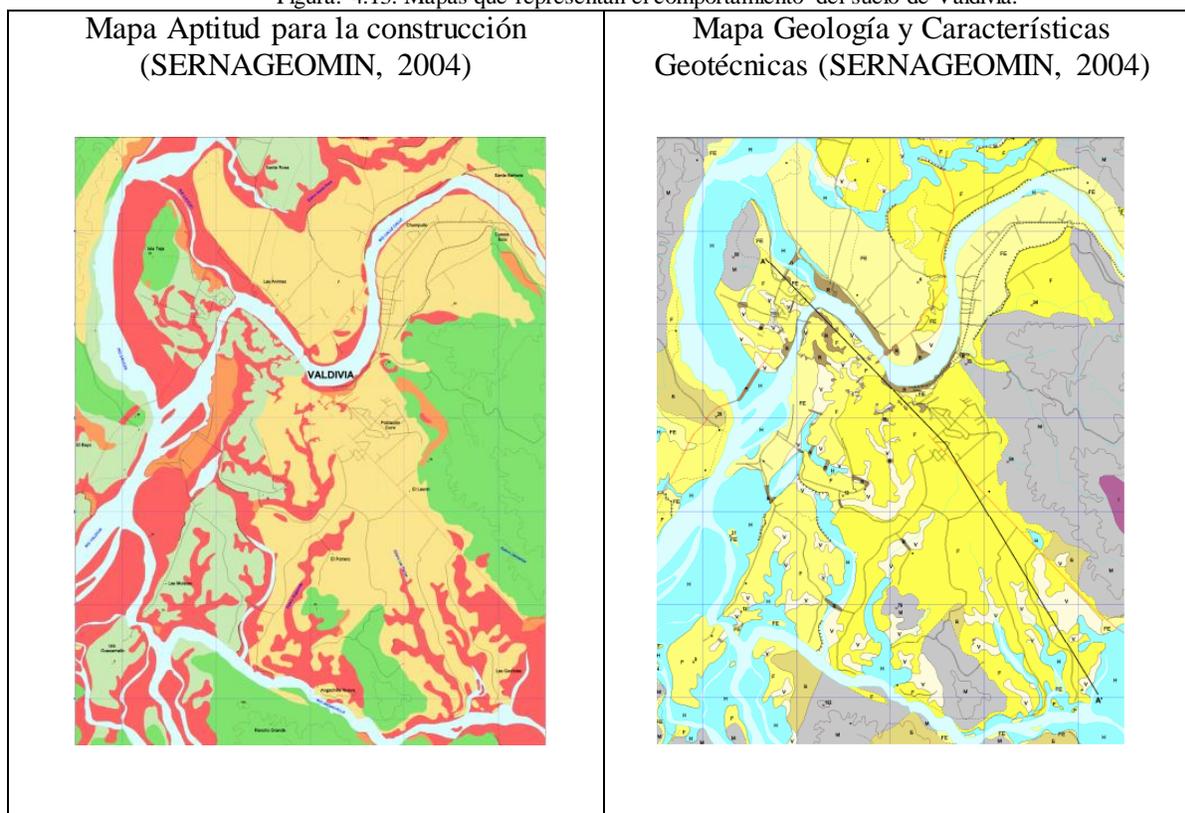
Figura. 4.13. Mapas que representan el comportamiento del suelo de Valdivia.

A fin de poder contextualizar las estructuras en estudio a través de su comportamiento geológico, se consultó el “Mapa 6: Características Geotécnicas Básicas y Respuesta Sísmica”, elaborado por el Servicio Nacional de Geología y Minería (SERNAGEOMIN) a través de la Subdirección Nacional de Geología (2004) de donde se obtendrán las características geológicas y geotécnicas de las estructuras junto a su respectivo comportamiento frente a la construcción.

Como se mencionó, en la presente sección se pretende establecer un contexto geológico de los suelos que conforman la ciudad de Valdivia, y directamente de los suelos donde se encuentran emplazadas estas estructuras. Para ello se utilizó la ubicación geográfica de dichos inmuebles, mencionados en el capítulo 2, tanto para su geología como para su comportamiento frente a la construcción.

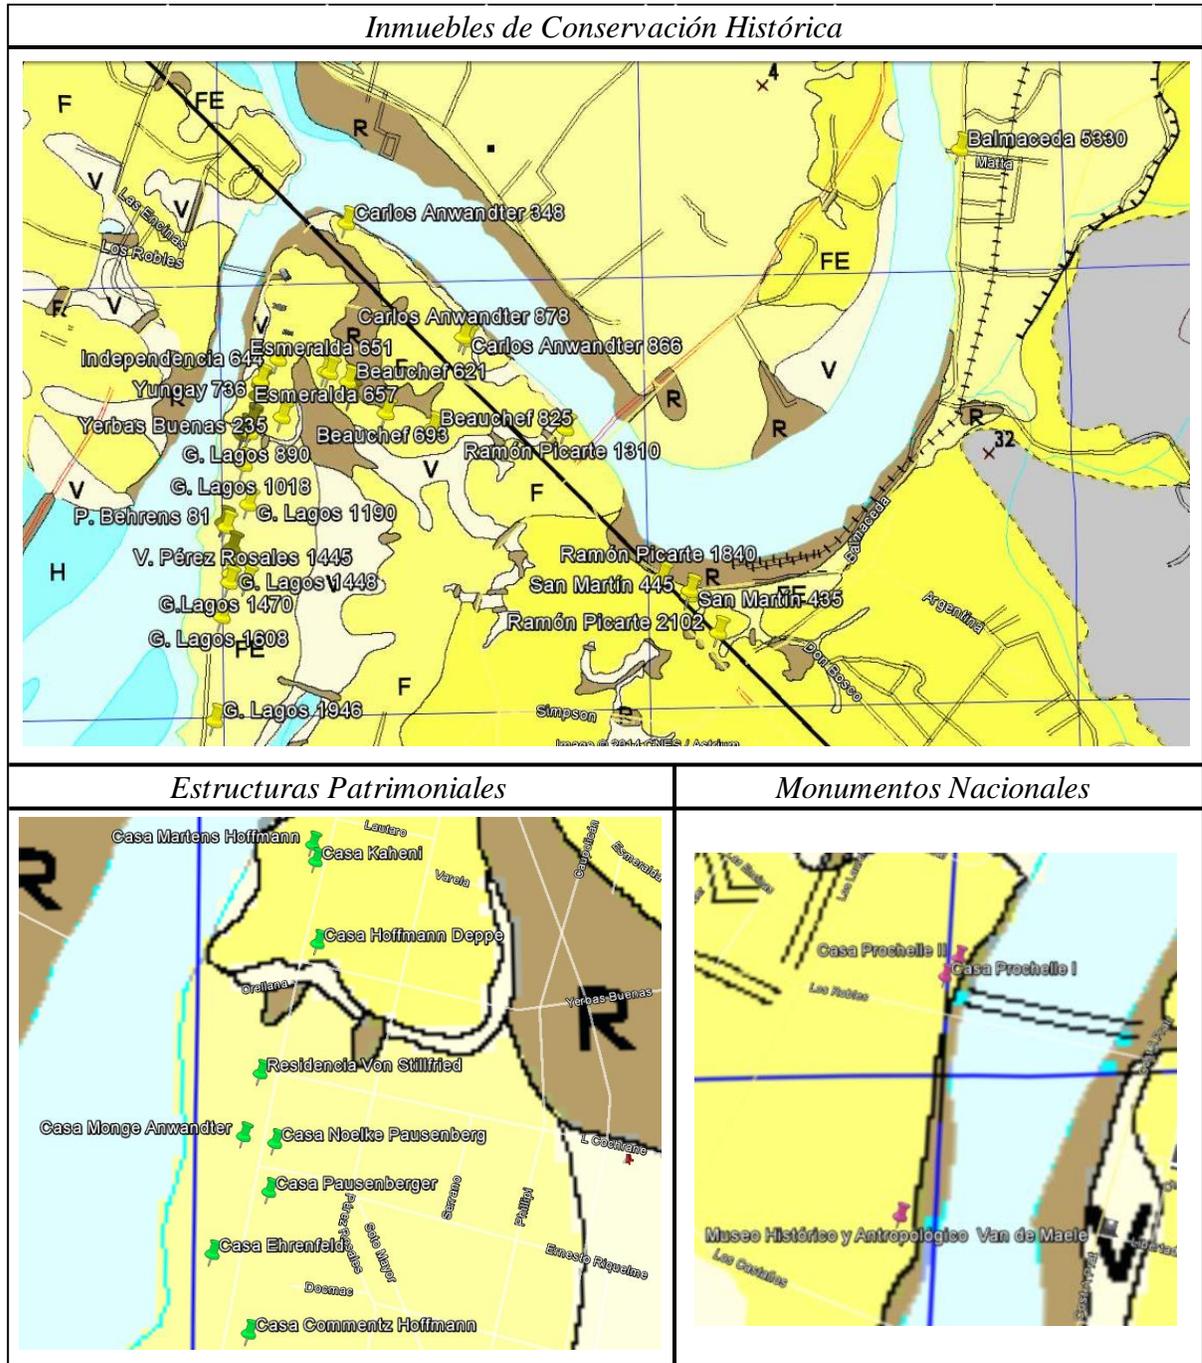
Figura 4.14. Representación Gráfica para la Geología de las Estructuras en estudio.

Obteniéndose para este caso y de acuerdo a la ubicación geográfica correspondiente, el siguiente resultado:

Por lo tanto, y de acuerdo a la representación gráfica y a los diferentes parámetros que se presentan en la geotecnia, los resultados por cada estructura son los siguientes;

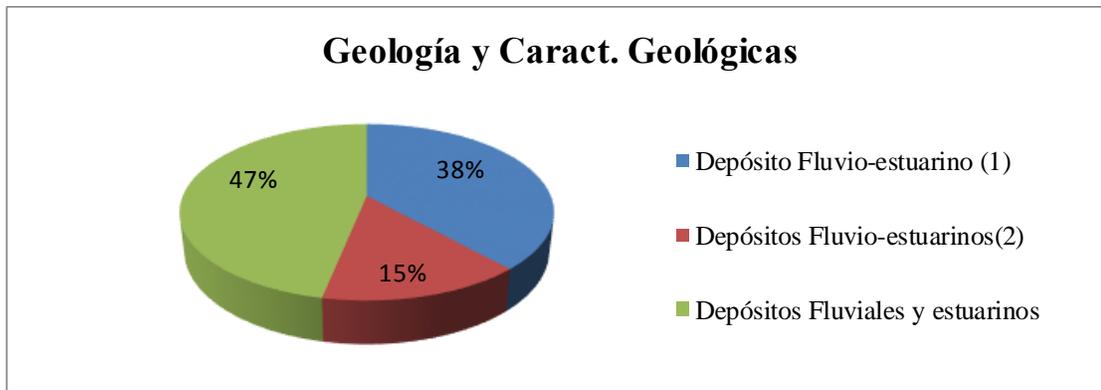
Figura. 4.15. Porcentaje de los diferentes niveles de predominancia para Geología y Características geotécnicas presentes en las estructuras.

De acuerdo a la tabla anterior, se observa que sólo se presentan dos de los parámetros, los depósitos fluvio-estuarinos y los depósitos fluviales y estuarinos, los cuales en porcentajes de predominancia resultan ser:

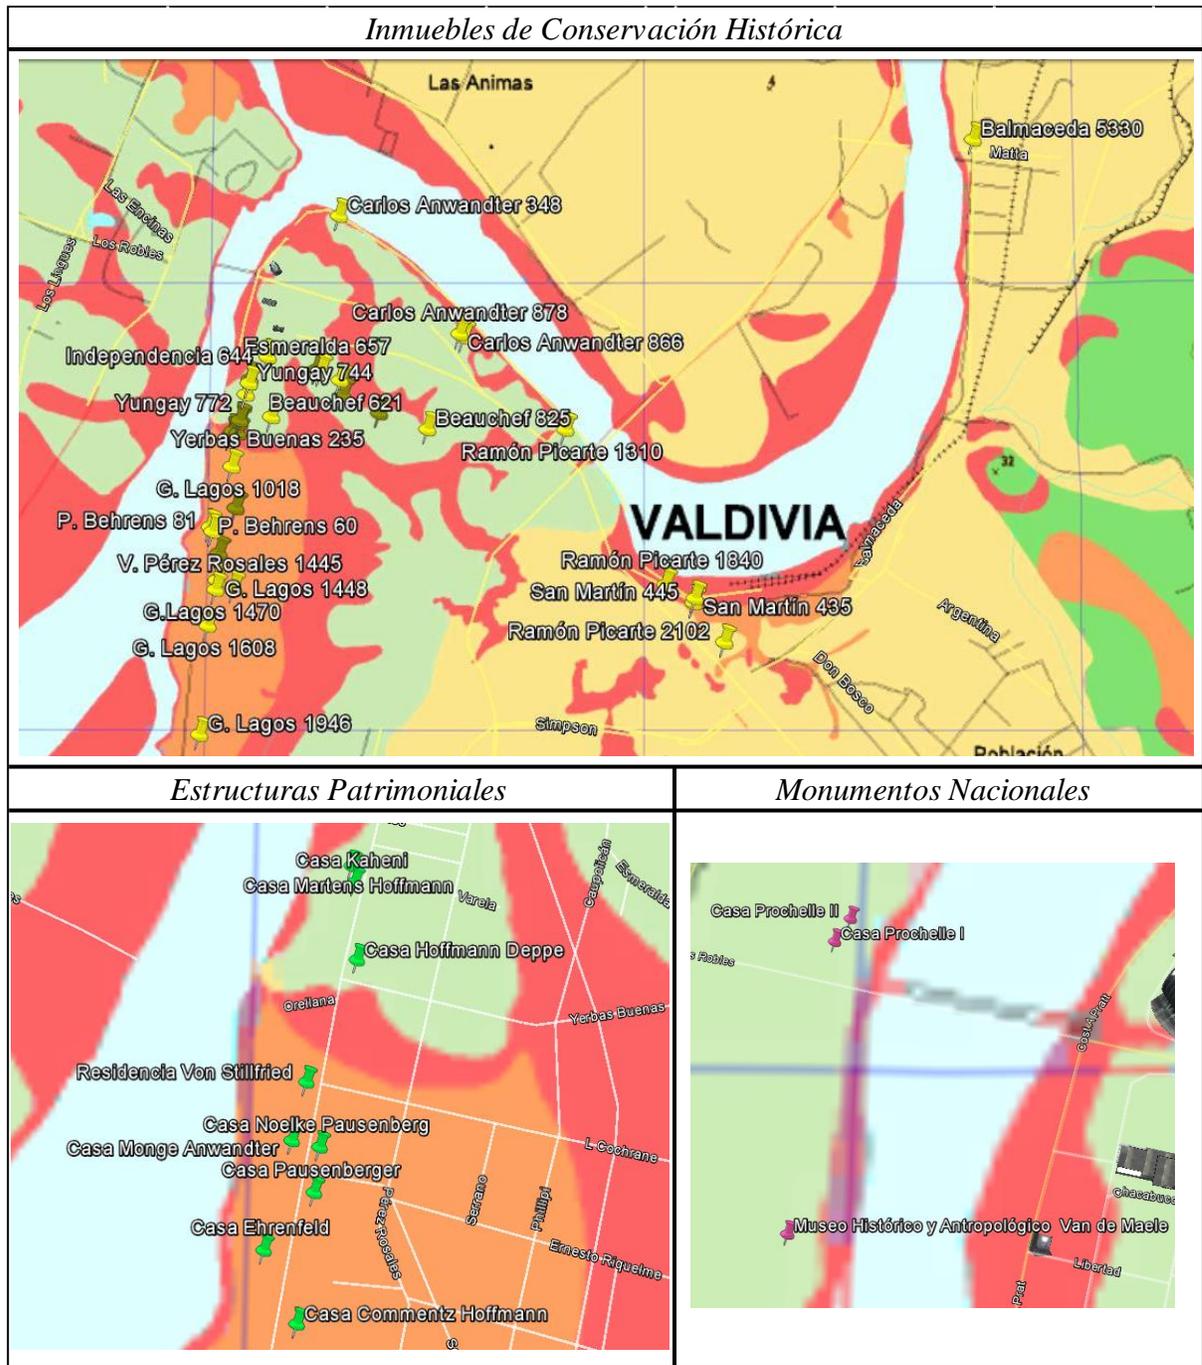
Figura 4.16. Representación Gráfica de la aptitud para la construcción en Estructuras de estudio.

Posterior a la definición de los cinco tipos de aptitudes, se evalúan las 47 estructuras en estudio con el fin de ver a que parámetro está ligada cada una. Se utiliza para ellos una superposición del mapa “Aptitud para la Construcción” (Subdirección Nacional de Geología ,2004) y el programa *Google Earth* que está basado en fotografía satelital. Los resultados se describen a continuación en el siguiente orden: Inmuebles de Conservación Histórica, Estructuras Patrimoniales y finalmente Monumentos Nacionales.

Para cada una de las estructuras ubicadas geográficamente y representadas en la figura superior, se obtienen los siguientes resultados de aptitud para construir según tipo de suelo;

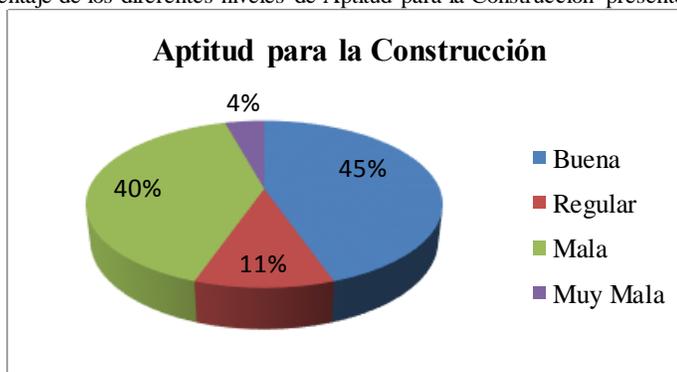
Figura 4.17. Porcentaje de los diferentes niveles de Aptitud para la Construcción presentes en las estructuras.

Por lo tanto y de acuerdo a las estructuras de estudio y a su evaluación, se observa que se presentan cuatro tipos predominantes de aptitudes: Buena, regular, mala y muy mala, ausentándose la aptitud muy buena. En el siguiente grafico se ve el porcentaje de cada uno de los parámetros;

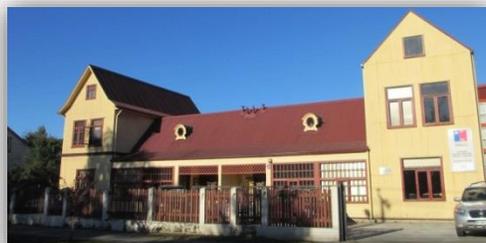
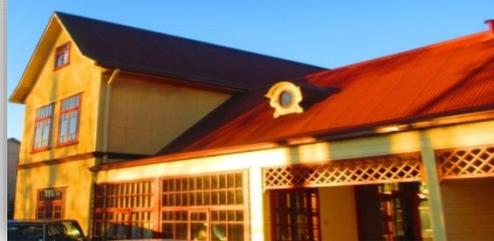
Inmueble cuya data de construcción corresponde a 1875 durante la época republicana de acuerdo a DA (2009) y que debido a su antigüedad y probablemente no buenos cuidados debió ser restaurada en su totalidad en septiembre de 2006 por la empresa Socovesa a cargo de los profesionales; María Antonienta Moncada como Arquitecta, y don Hernán Arnés como Calculista, según información entregada por Sandra Jofré, funcionaria de la empresa.

Estos trabajos duraron hasta 2008 producto de algunos inconvenientes que prácticamente echaron abajo lo que se mantenía del inmueble. Anexo a ello, se decidió agregar una segunda torre con el fin de ampliar el inmueble pero manteniendo las características de la estructura antigua, principalmente sus detalles.

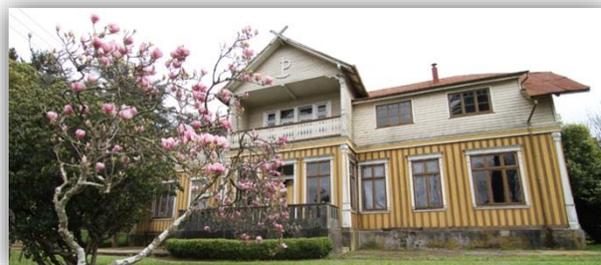
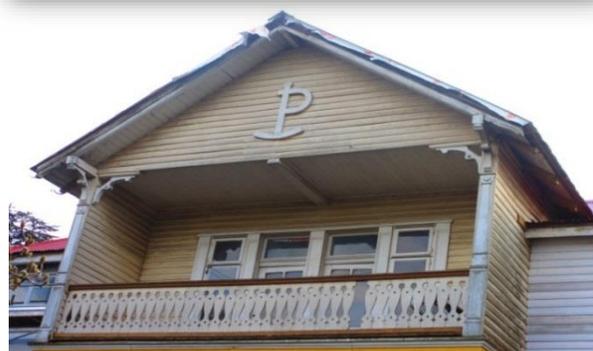
Estructura construida en 1902 por D. Gustavo Prochelle Bruemer, siendo de notar la calidad de su construcción, en cuyo primer piso se ocupó postiería de la mejor calidad y envigado a espiga, sin clavos (Guarda, 1980). Construida sobre cimiento de piedra laja, no hay regularidad en el tamaño de las piezas y su disposición obedece a la nivelación de la base ubicando las piezas en horizontal una sobre otra con hiladas irregularmente alternadas, este fue enlucido con una capa de revoco de 2 a 4 cm (Muñoz, 2009).

En cuanto a materialidad, se usó roble para sobrecimientos, vigas de estructura y los verticales que van conformando los muros; laurel para los pisos y guarda polvos; alerce para ventanas y puertas, el entablado exterior; lingue para los cierres verticales exteriores y pilastras (Muñoz, 2009).

Debido a su deterioro en el tiempo y el daño producto de la humedad, hongos entre otros, el ministerio de Obras Publicas decidió restaurar esta gran casona, preocupándose de las lesiones físicas y mecánicas, además de aquellas que corresponden a falta de mantención como limpieza, pintura, falta de sello sobre fisuras entre otras, encontrándose aún en proceso de restauración y reparación.

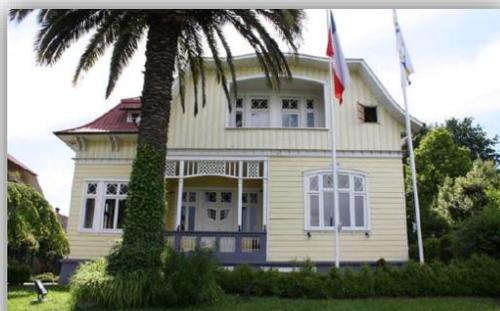
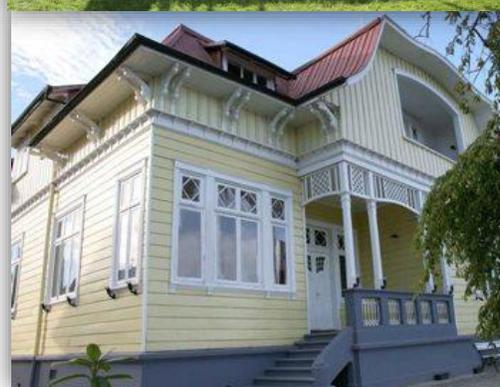
Este inmueble fue construido por Oscar Prochelle Anwandter en 1923, en gran parte con materiales traídos de Alemania. Cabe advertir que en octubre de 1981 esta joya de la arquitectura en madera estuvo a punto de ser demolida, para ceder el paso a un moderno edificio de departamentos; una noble campaña periodística y la oportuna intervención de la Municipalidad evitó este desacato de manera ejemplar (Guarda, 1995).

Cabe destacar sus elaboradas terminaciones más sofisticadas que la casa anterior, alzándose junto al río Calle-Calle, como aislada y única en su género.

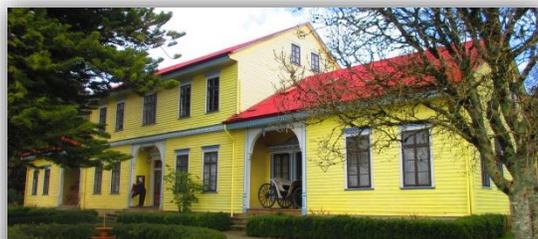
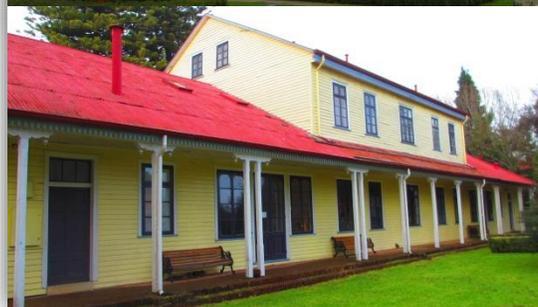
Construida en la década de 1850 por uno de los próceres de la colonización, constituía originalmente un gran volumen de dos plantas, cuya cuerpo central exhibía sendos corredores porticados con vista al río. La tromba marina del 26 de abril de 1881 la afectó radicalmente padeciendo una total reforma que, en su frente al río la dejó en su estado actual (Guarda, 1980). Habitada por los hijos del fundador, se dividió en dos departamentos, posteriormente ocupados por la Compañía de Cervecerías Unidas, sucesora del establecimiento de Anwandter.

Después de 1960, fue adquirida por la Universidad Austral que procedió a restaurarla cuidadosamente, tan solo amputándosele los sectores de servicio. (Guarda, 1995).

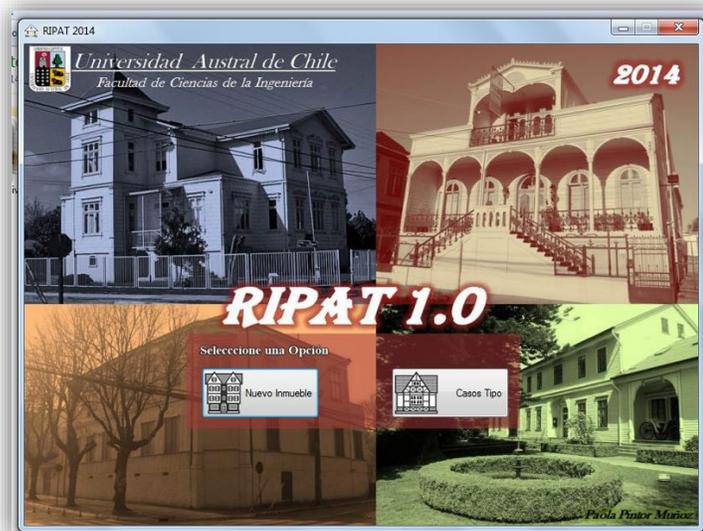
apareciendo la siguiente ventana de bienvenida:

En esta ventana aparecerán dos opciones para abrir un archivo, la primera se trata de un archivo nuevo y la segunda opción mostrará los casos tipos. Veamos ambas alternativas:
