Universidad Austral de Chile

“UNA PROPUESTA PARA LA EVALUACIÓN DEL
RIESGO SÍSMICO EN ESTRUCTURAS DE MADERA
CON INTERÉS PATRIMONIAL BASADO EN ÍNDICES
DE VULNERABILIDAD. APLICACIÓN A LA CIUDAD
DE VALDIVIA, CHILE”

Tesis para optar al Título de:
Ingeniero Civil en Obras Civiles

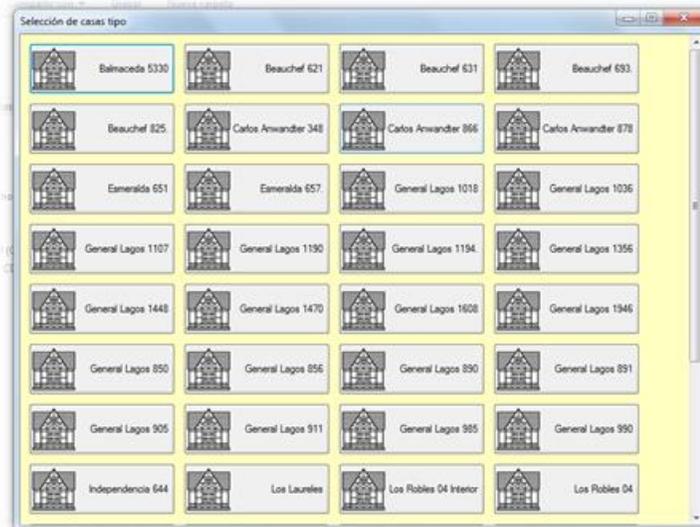
Figura 2. Ventana de Selección de casas tipo.

De acuerdo a esta ventana aparecerán todas las “casas” inmuebles tipo que se encuentren registrados en el programa y que estén guardados en la carpeta “archivos” del programa RIPAT

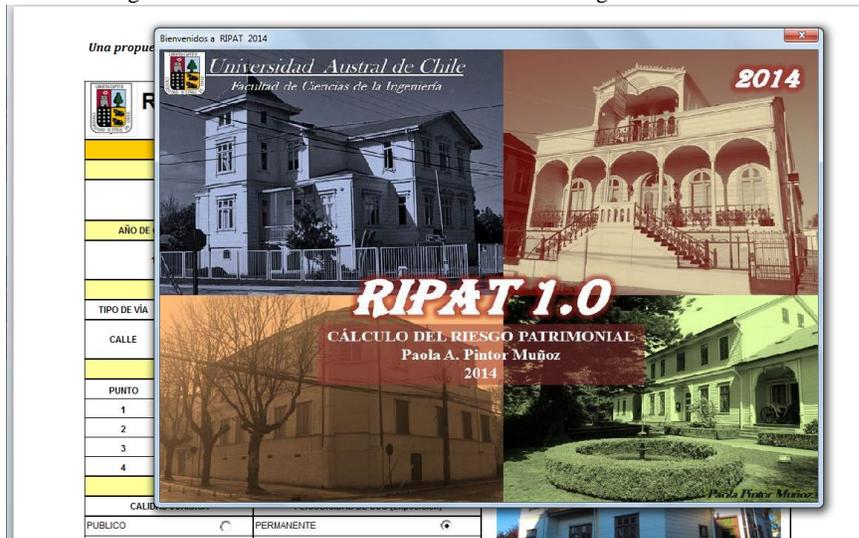
Figura 3. Ventana de Bienvenida a Planilla del Programa RIPAT 1.0.

- Una vez realizado el paso 2, ya sea para las alternativas 2.1 o 2.2. se abrirá un archivo del programa RIPAT 2014, mostrándose la ventana de Bienvenida a la planilla (Véase figura 3). Para poder cerrarla solo debe hacer clic en

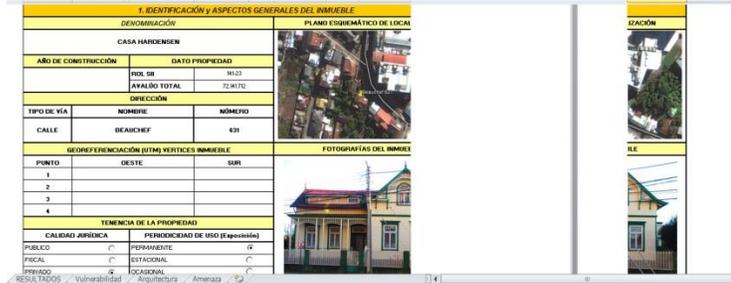
Como observación en este punto, cabe mencionar que de acuerdo al computador donde se ejecute el programa y a la configuración que éste posea, se pueden producir problemas visuales al momento de aparecer esta ventana, existiendo problemas de desconfiguración que podrían dificultar la labor del usuario en cuanto a problemas visuales, mostrándose de la siguiente forma:

Para que esta pequeña desconfiguración se solucione, debe realizar los siguientes pasos:

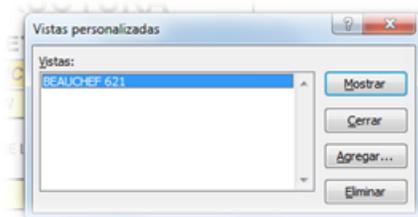
- Seleccionando esta opción, le aparecerán las posibles vistas, seleccione aquella del mismo nombre de su archivo y presione **Mostrar**. Como por ejemplo para el inmueble ubicado en “**Beauchef 621**” le aparecerá lo siguiente.
